6 参考資料

(1) 不整地運搬車での通行安全上の支障箇所写真

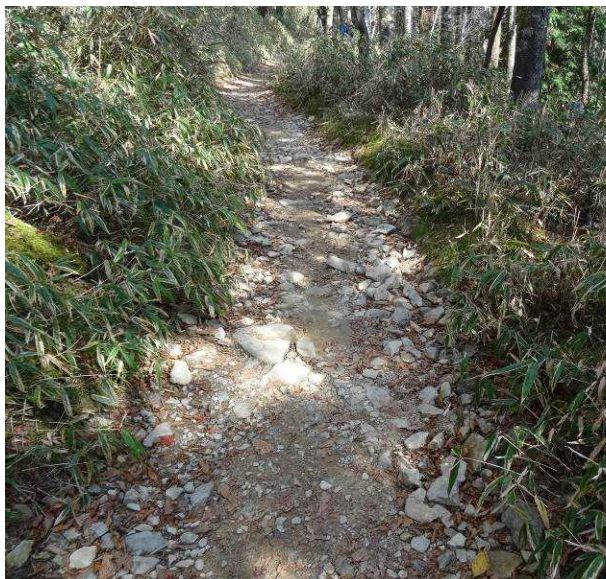
図 6-1 No.0

土の歩道

不整地運搬車の通行に問題なし

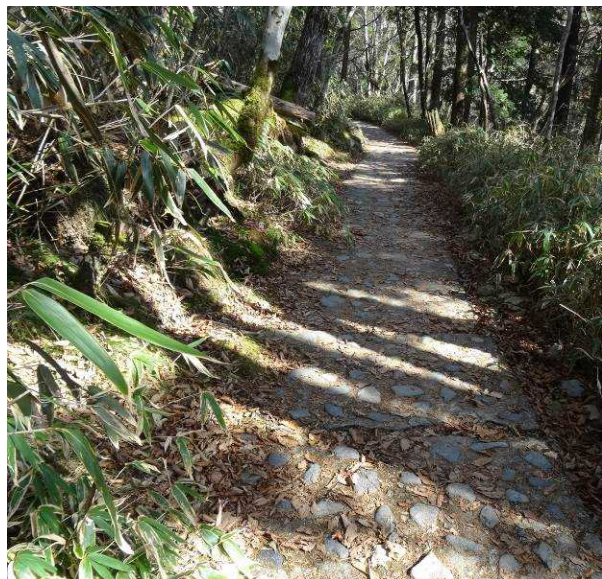
図 6-2 No.1

コンクリートの歩道

不整地運搬車の通行に問題なし

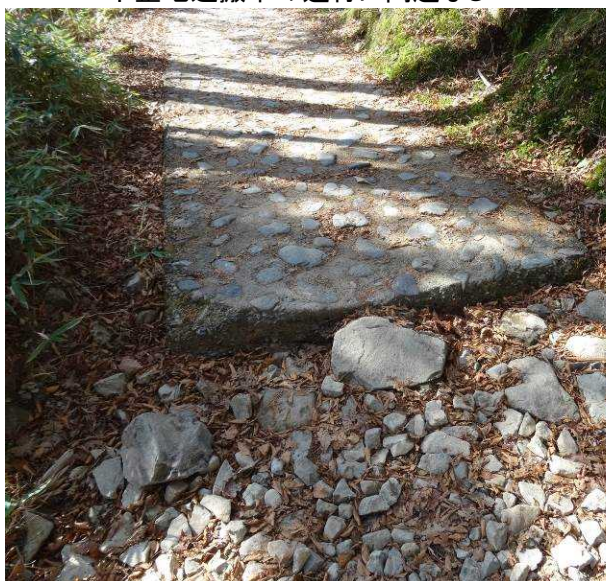
図 6-3 No.2

コンクリートの歩道と土の歩道の間に段差(5～10cm)がある

不整地運搬車の通行に問題なし

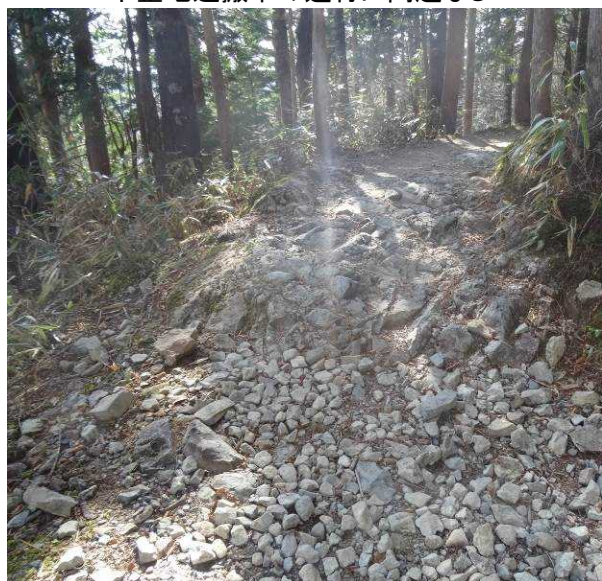
図 6-4 No.3

歩道上に岩が露出し、段差が生じている

軽微な歩道改良が必要

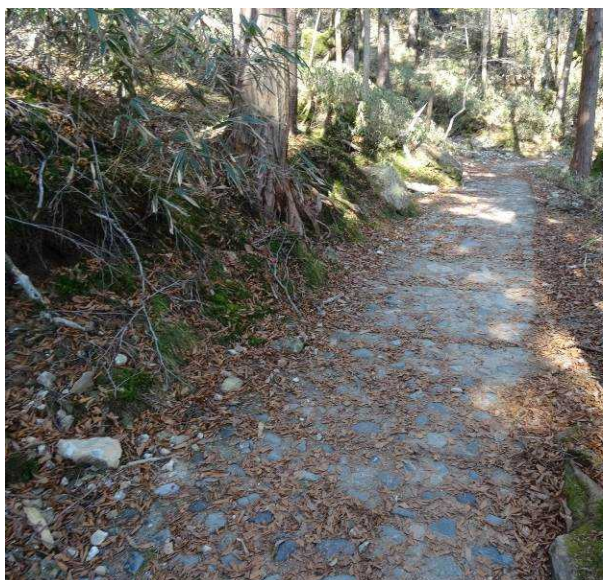
図 6-5 No.4
コンクリート歩道
不整地運搬車の通行に問題なし

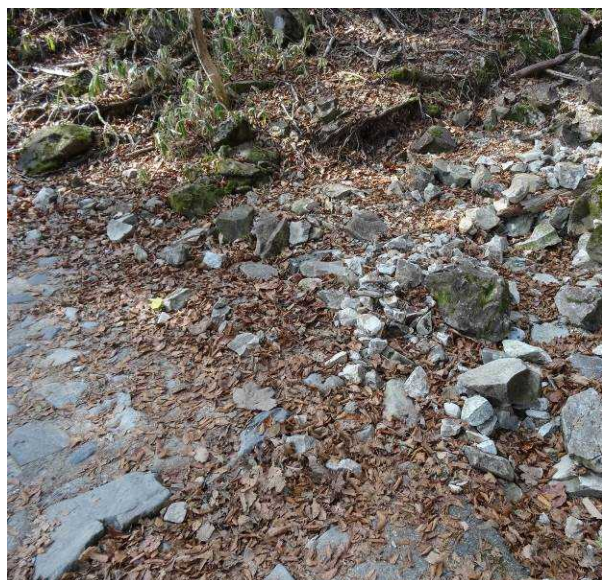
図 6-6 No.5
歩道上に沢からの浮石が
流れてくる

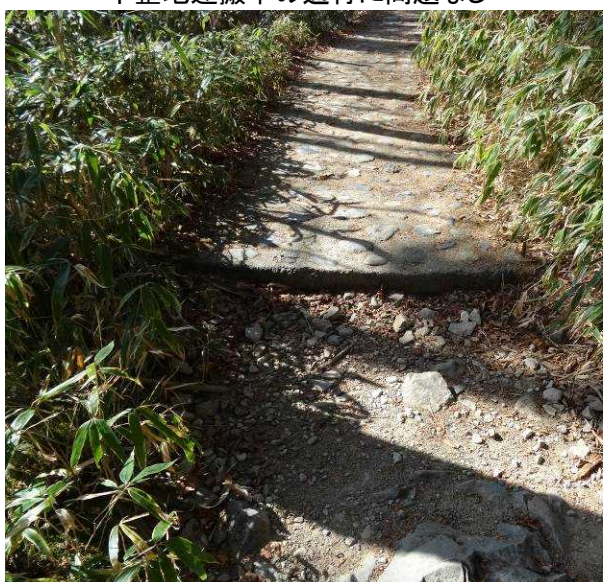
図 6-7 No.6
コンクリートの歩道と土の歩道の間に段差(5~
10cm)がある
不整地運搬車の通行に問題なし

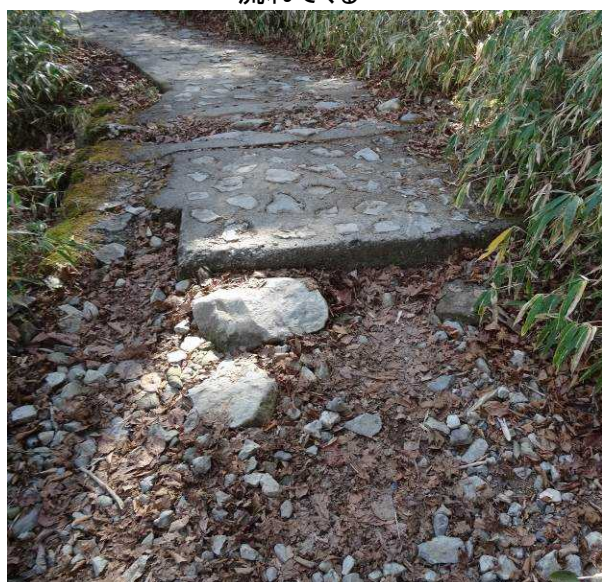
図 6-8 No.7
コンクリートの歩道と土の歩道の間に段差(5~
10cm)がある
不整地運搬車の通行に問題なし

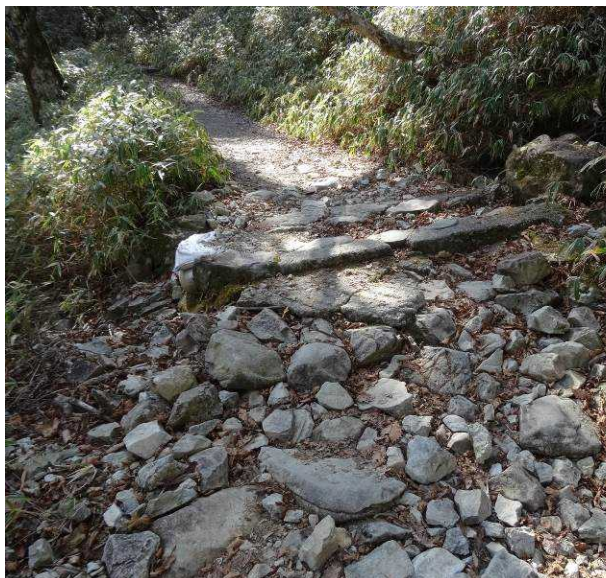
図 6-9 No.8
歩道改良で布設された石が動いて段差が生じている
軽微な歩道改良が必要

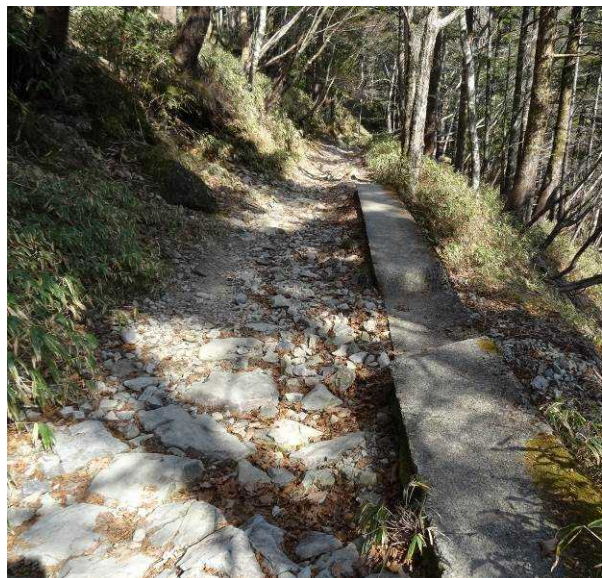
図 6-10 No.9
歩道の谷側にコンクリートの堰堤

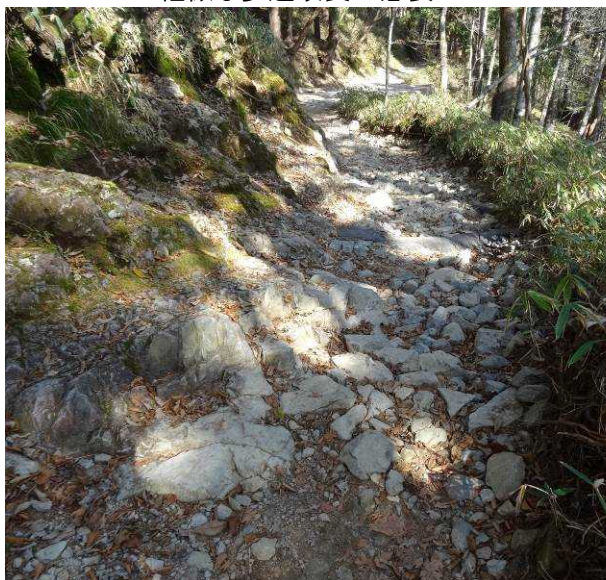
図 6-11 No.10
歩道上に岩が露出し、段差が生じている
軽微な歩道改良が必要

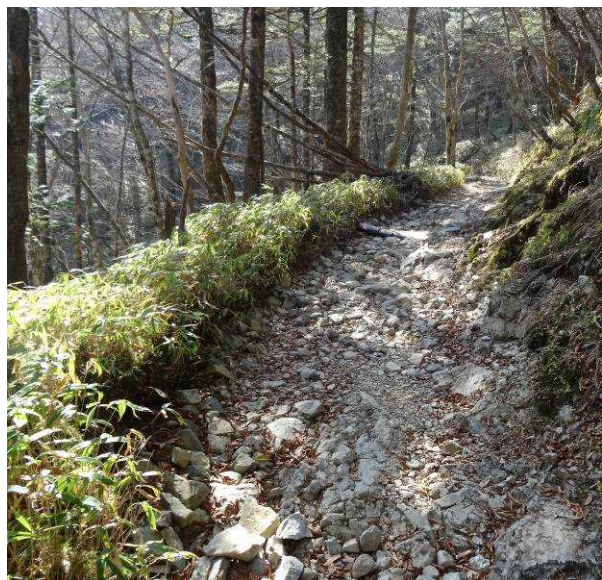
図 6-12 No.11
土の歩道
不整地運搬車の通行に問題なし

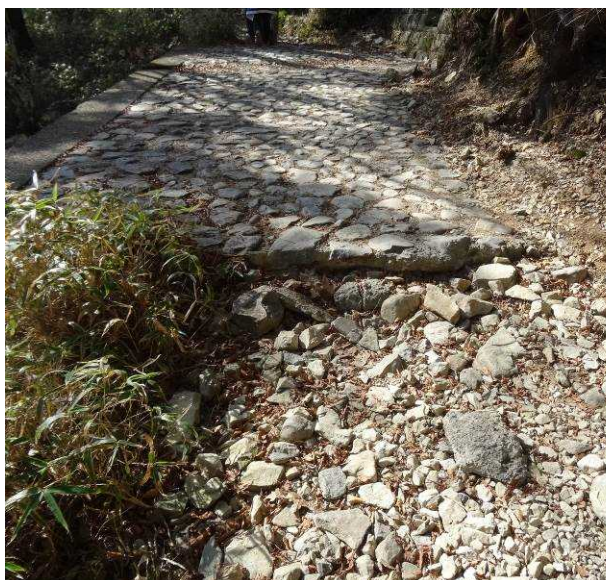
図 6-13 No.12
コンクリートの歩道と土の歩道の上に段差(5~
10cm)がある
不整地運搬車の通行に問題なし

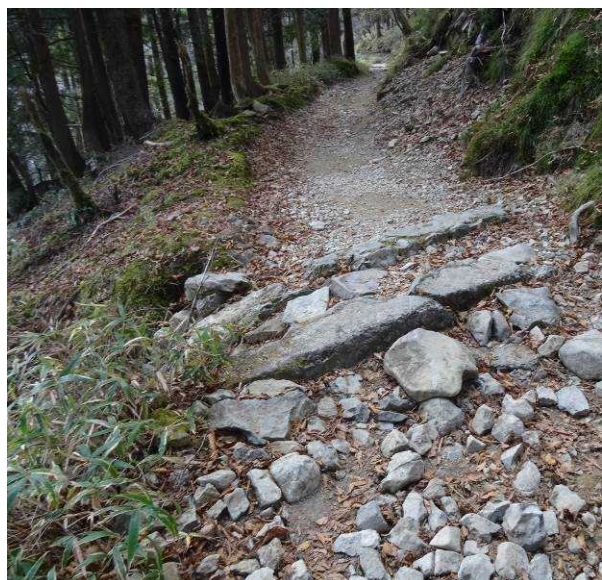
図 6-14 No.13
小さな段差
不整地運搬車の通行に問題なし

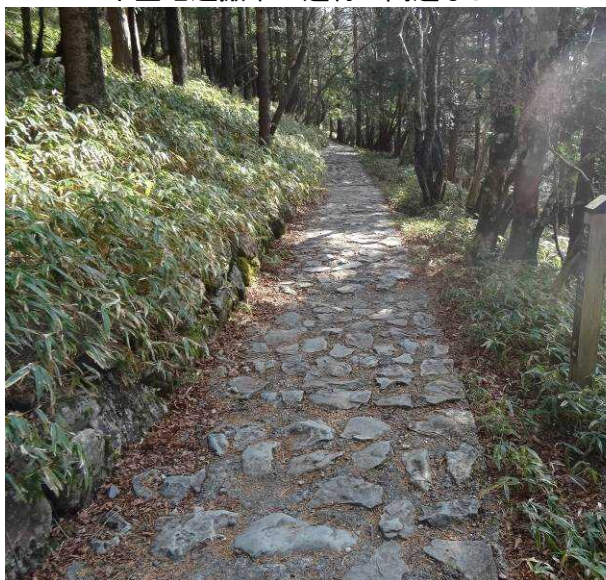
図 6-15 No.14
コンクリート歩道
不整地運搬車の通行に問題なし

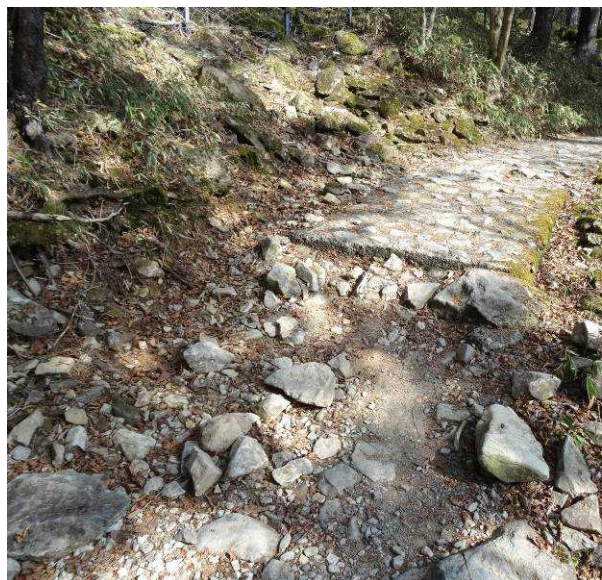
図 6-16 No.15
やや大きめの浮き石がみられた

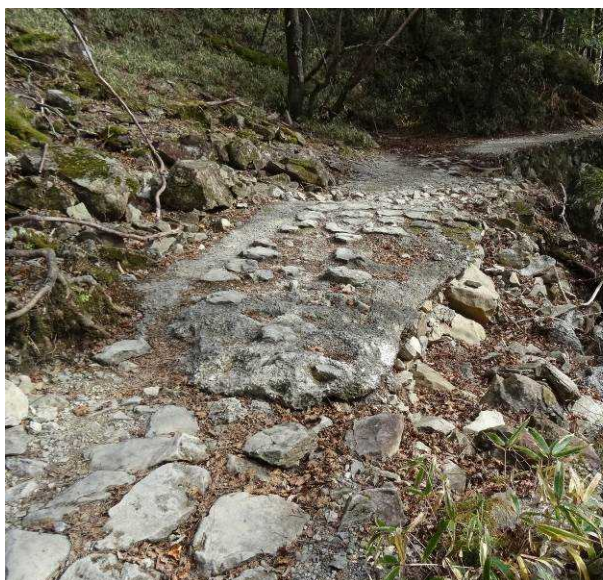
図 6-17 No.16
コンクリート歩道の谷側の 1/3 程度が崩れて、
下側に落ちる
歩道改良が必要

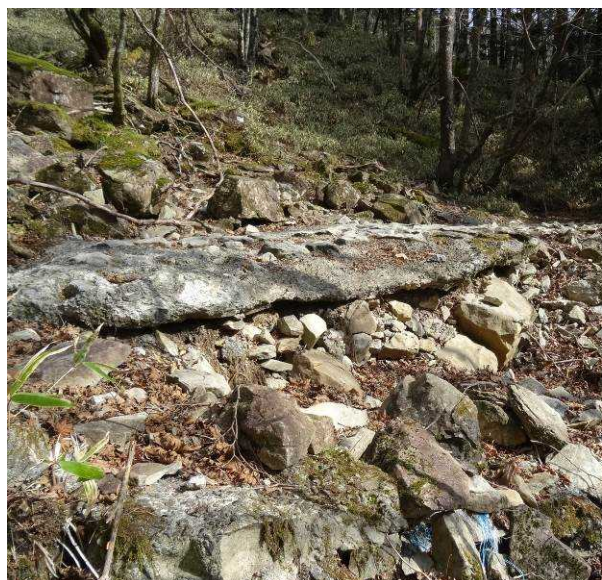
図 6-18 No.17
コンクリート歩道の下側が浮いている
歩道改良が必要

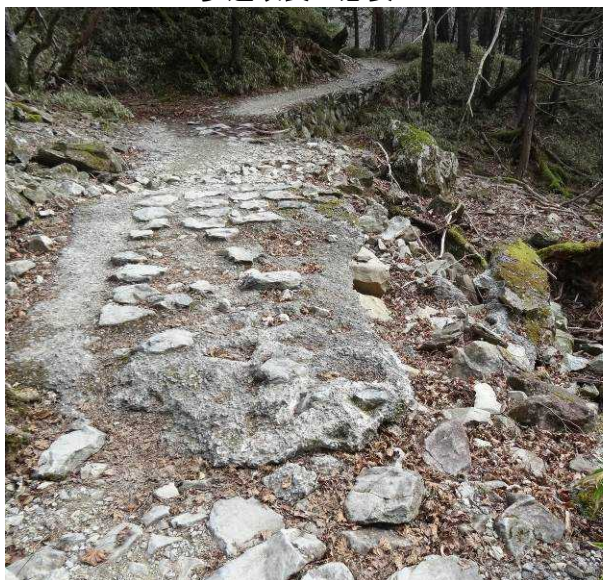
図 6-19 No.18
コンクリート歩道の谷側の 1/3 程度が崩れて、
下側に落ちる
歩道改良が必要

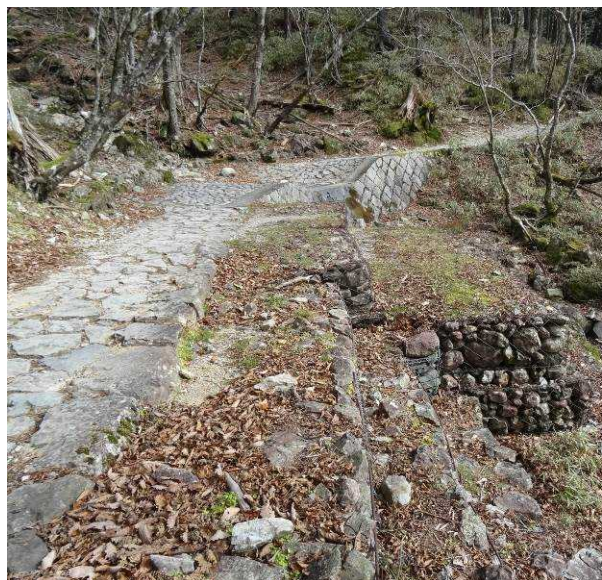
図 6-20 No.19
谷側を蛇籠で改良している

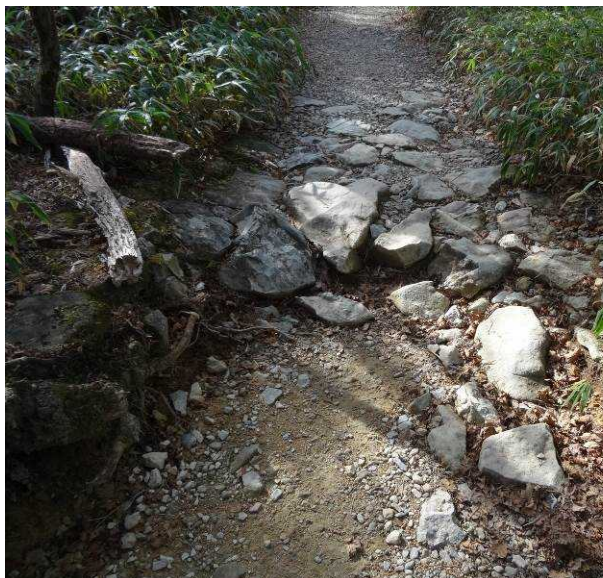
図 6-21 No.20
小さな段差
不整地運搬車の通行に問題なし

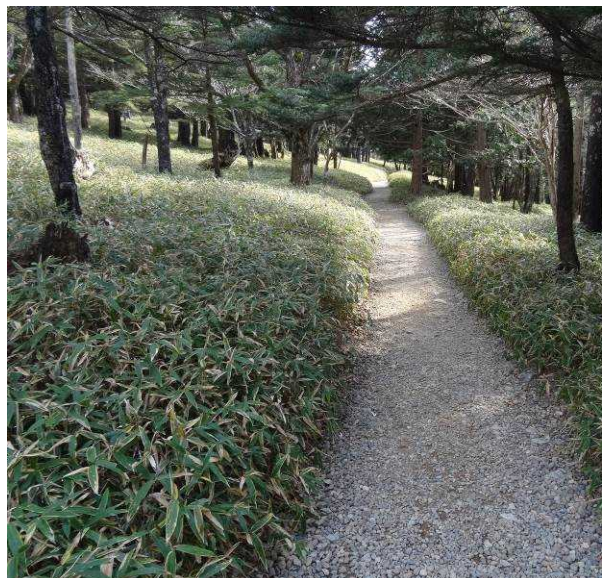
図 6-22 No.21
土の歩道
不整地運搬車の通行に問題なし

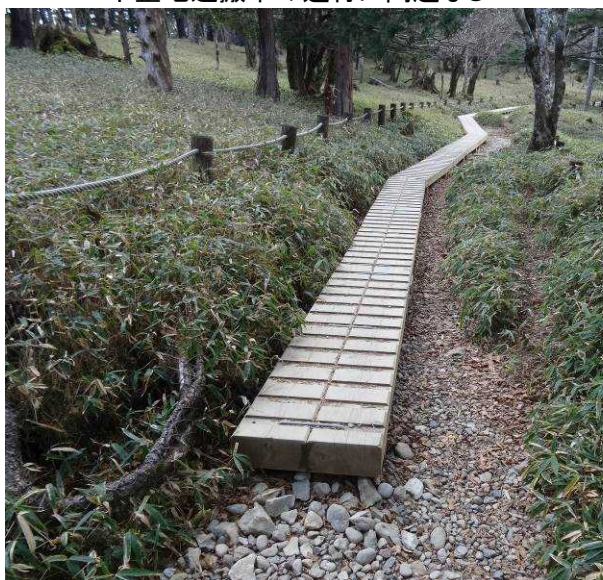
図 6-23 No.22
尾鷲辻付近(牛石ヶ原側)
木道設置

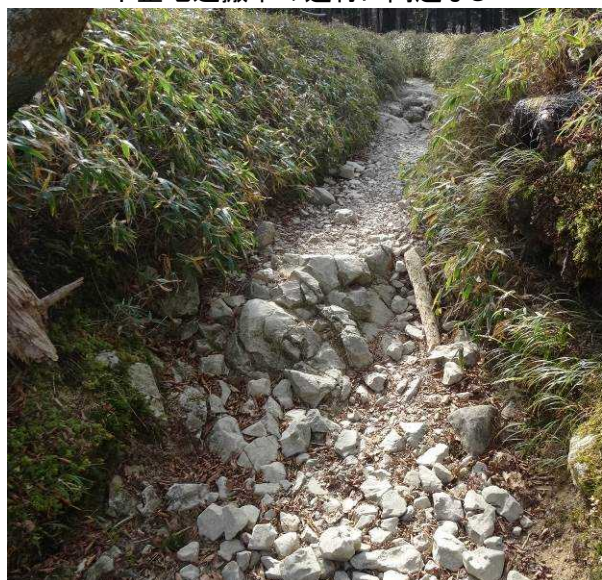
図 6-24 No.23
20~30m程度の段差
歩道巾狭く、不整地運搬車通行不可

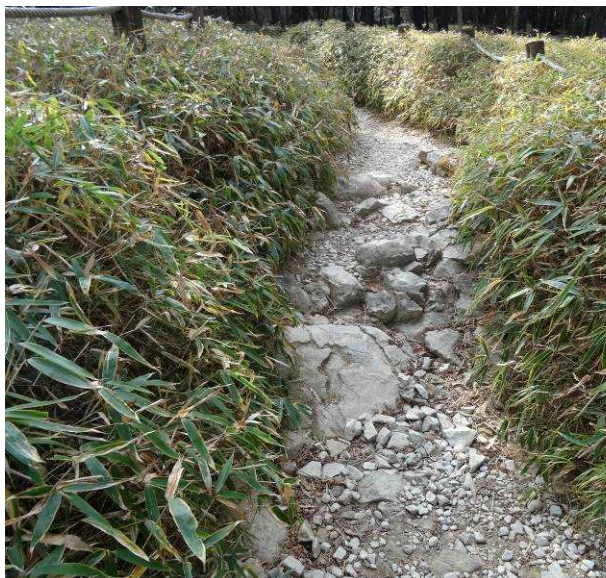
図 6-25 No.24
20~30m程度の段差
歩道巾狭く、不整地運搬車通行不可

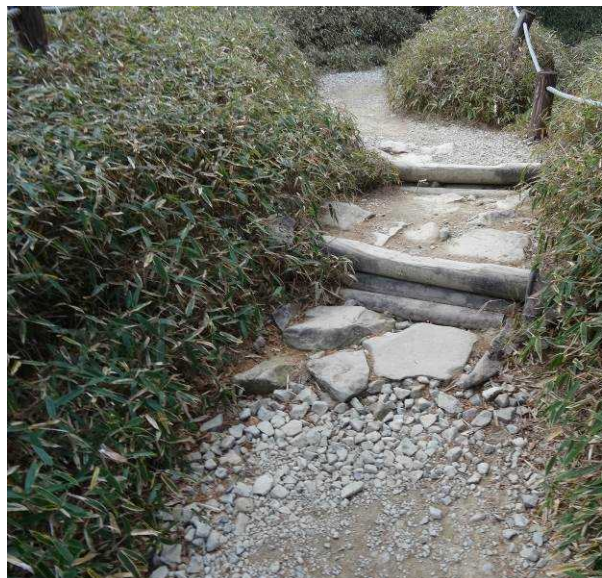
図 6-26 No.25
階段歩道
段差 30cm 程度

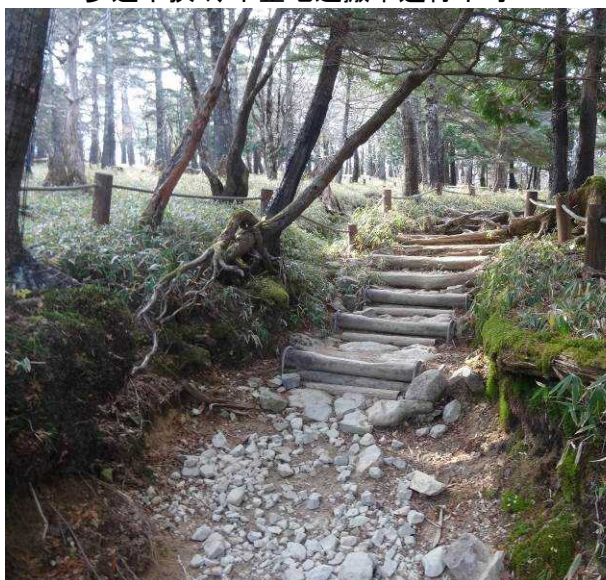
図 6-27 No.26
階段歩道が続く箇所

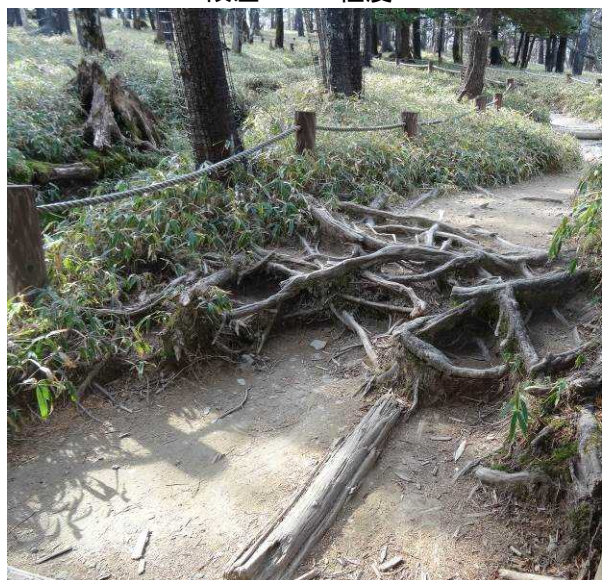
図 6-28 No.27
歩道上にみられる根の露出

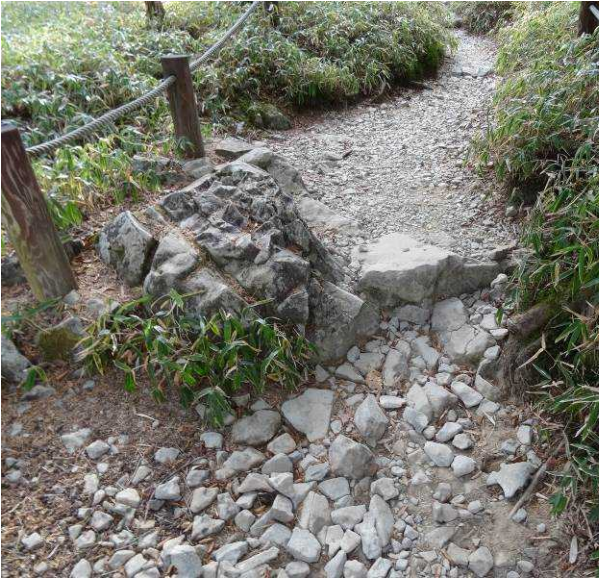
図 6-29 No.28
20~30m程度の段差
歩道巾狭く、不整地運搬車通行不可

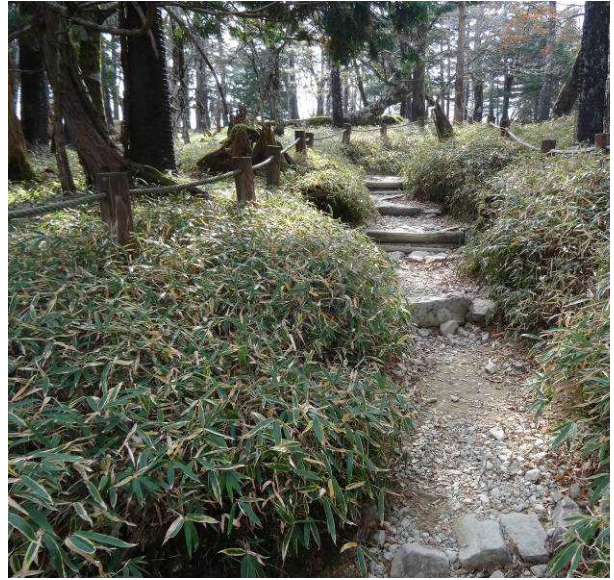
図 6-30 No.29
階段歩道が続く箇所

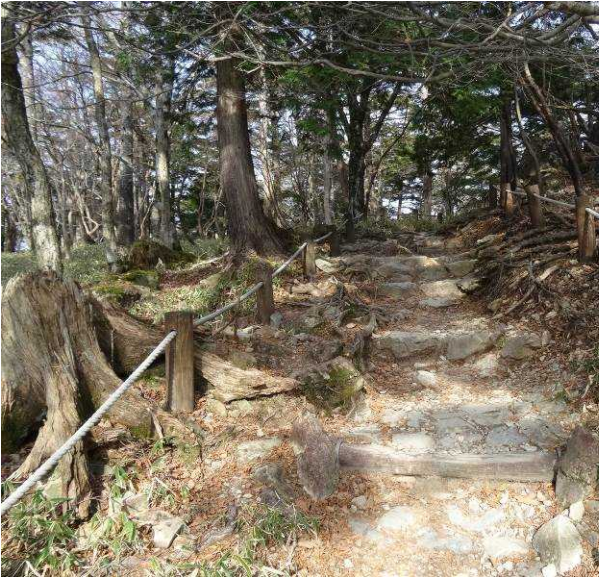
図 6-31 No.30
階段歩道が続く箇所

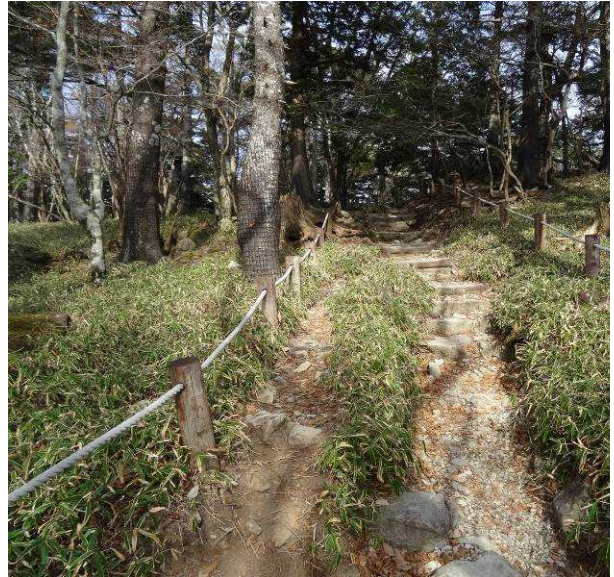
図 6-32 No.31
階段歩道が続く箇所
