森林生態系保全再生事業に係る防鹿柵の構造と保守状況

# 防鹿柵設置状況（2008 年）

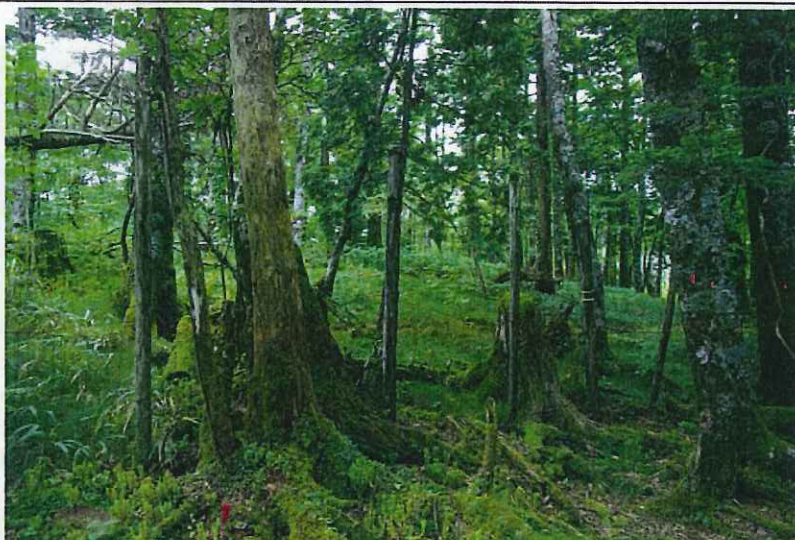
| 柵の概要 | 苔探勝路内に設置されている防鹿柵。設置年度は最も古い。<br>名古屋大学による調査が柵内外で実施されている。 | | | | |
| 柵の外観<br>撮影年月<br>2008. 9 | | | | | |

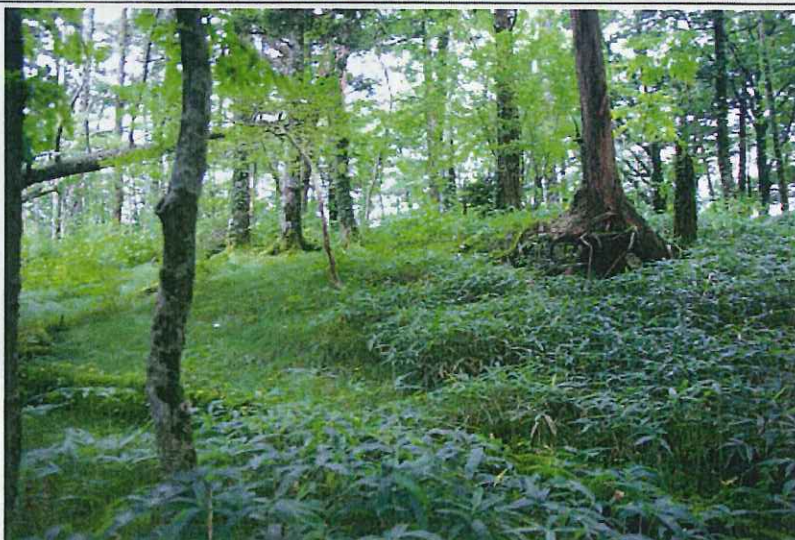
| 柵内の植生の状況 | 上層木は、トウヒ、ウラジロモミが優占する。下層は、設置当初はコケが優占していたと考えられるが、現在では、周辺からミヤコザサが侵入している箇所が見られる。ミヤコザサが侵入していない箇所は、下層にイトスゲやコケ類が繁茂している。また、ギャップ地では、タラノキなどの先駆性樹種が繁茂している。 | | | | |
| 柵内部の状況<br>撮影年月<br>2008. 9 | | | | | |

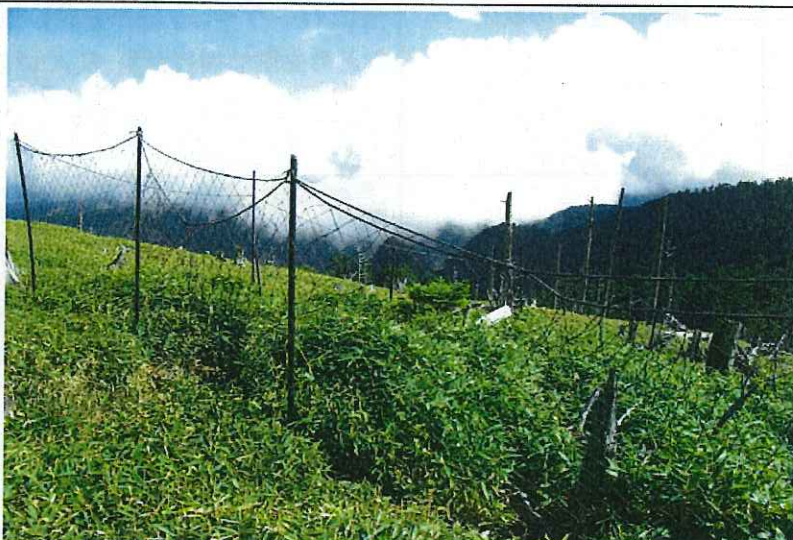
| 柵の外観<br>撮影年月<br>2008. 9 | | | | | |

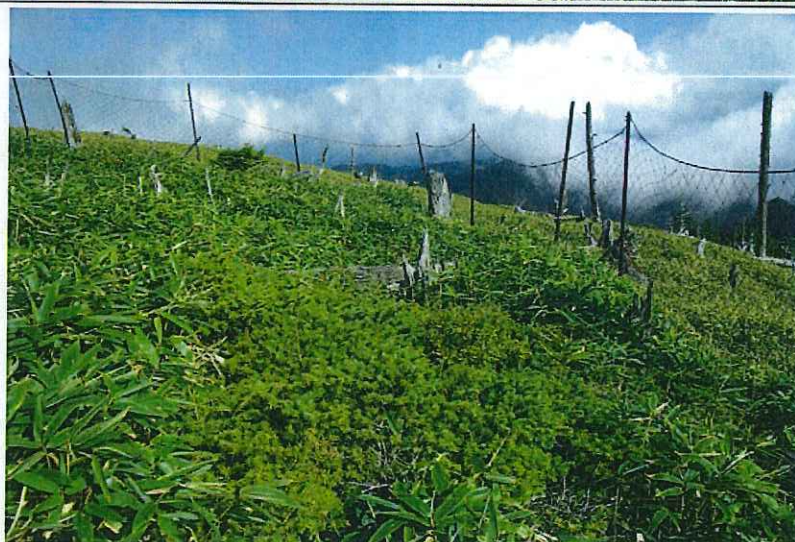
| 柵内の植生の状況 | | ミヤコザサ草地に設置されている。内部は、ミヤコザサが繁茂しているが、トウヒ、ウラジロモミの後継樹も生育している。 | | | |
| 柵内部の状況<br>撮影年月<br>2008. 9 | | | | | |

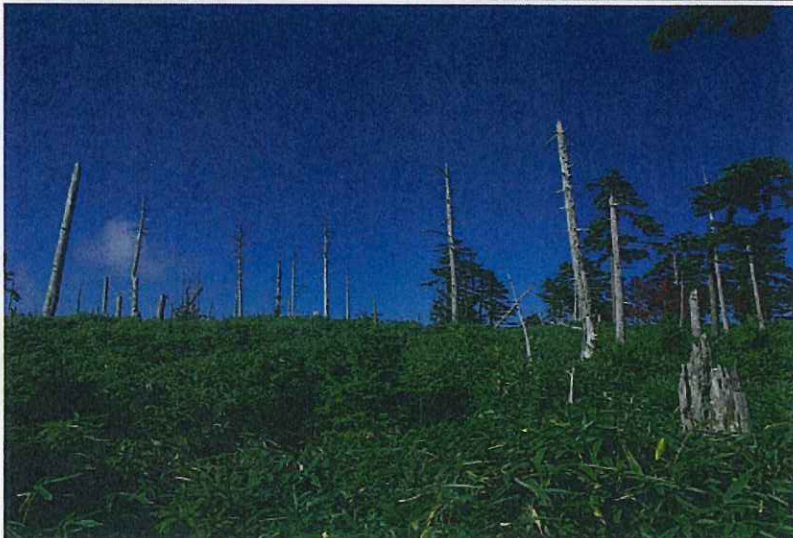
| 柵内の植生の状況 | | 柵内のほとんどがミヤコザサ草地になっているが、一部、疎林状にトウヒ、ウラジロモミが生育している場所、ゴヨウツツジの低木林になっている場所が見られる。柵内のミヤコザサは一面に繁茂しており、高さは1mぐらいになっている。数は少ないが、一部の場所でトウヒの後継樹がみられる。 | | | |
| 柵内部の状況<br>撮影年月<br>2008. 9<br><br>トウヒ苗木の試験植栽地 | | | | | |

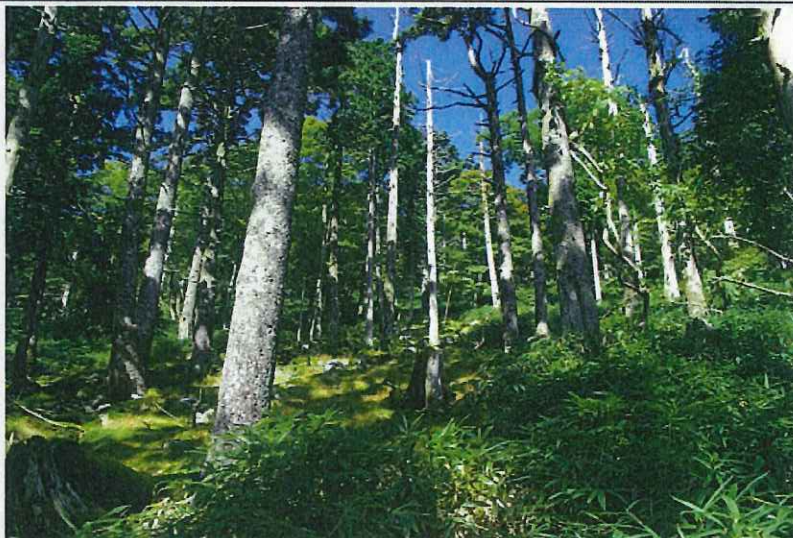
| 柵内の植生の状況 | | 上層は、ブナ、トウヒ、ウラジロモミが優占している。下層は、ミヤコザサが一面に繁茂しているが、ガレ場はイトスゲやコケ類が優占し、トウヒ等の後継樹が生育している。 | | | |
| 柵内部の状況<br>撮影年月<br>2008. 9<br><br>ギャップ付近<br>ガレ場にはイトスゲやコケが<br>優占し、ミヤコザサは生育し<br>ていない。 | | | | | |

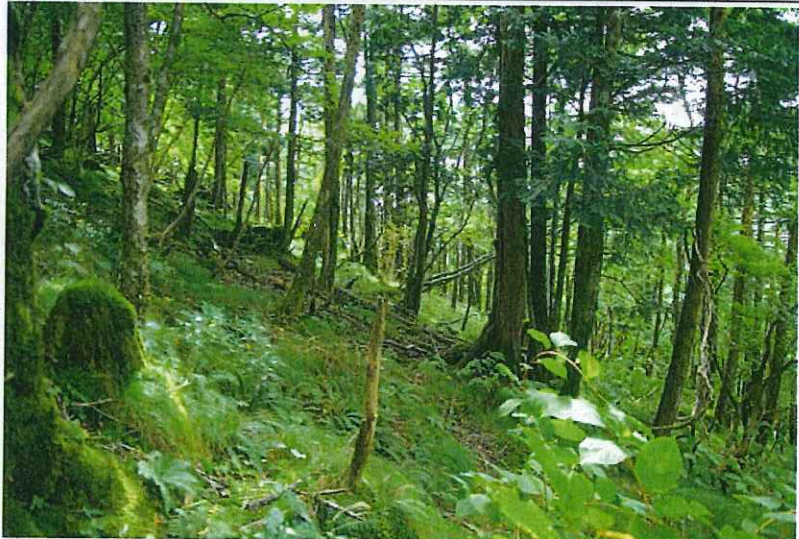
| 柵内の植生の状況 | | 上層は、トウヒ、ウラジロモミが優占している。柵の上部にはトウヒが疎林状になっており、ギャップが広がっている場所も見られる。下層は、ミヤコザサが生育している場所が多いが、北向き斜面ではササが生育せずイトスゲ、コケが優占する場所が見られる。 | | | |
| 柵内部の状況<br>撮影年月<br>2008. 9<br><br>北向き斜面の内部 | | | | | |

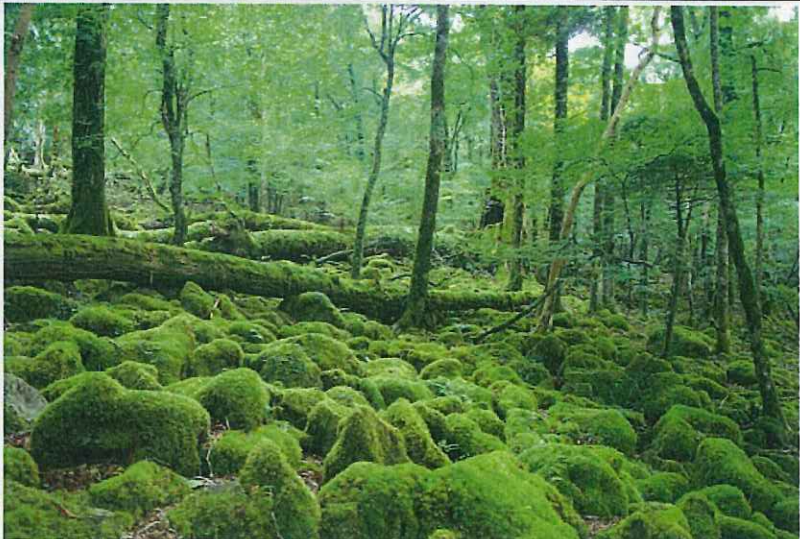
| 柵内の植生の状況 | | 上層は、沢沿いはサワグルミ、トチノキ、斜面はブナ、ウラジロモミが優占している。下層は、沢沿いはカワチブシ、ヤマシャクヤク、ジュウモンジシダが生育しており、ガレ場はコケ類が優占している。斜面はミヤマシキミがパッチ状に優占している場所が見られるが、ほとんど植生は見られない。<br>沢沿いは苔むした倒木が多く、イワギリソウなどが着生している。 | | | |
| 柵内部の状況<br>撮影年月<br>2008. 9<br><br>沢沿いのガレ場と倒木 | | | | | |

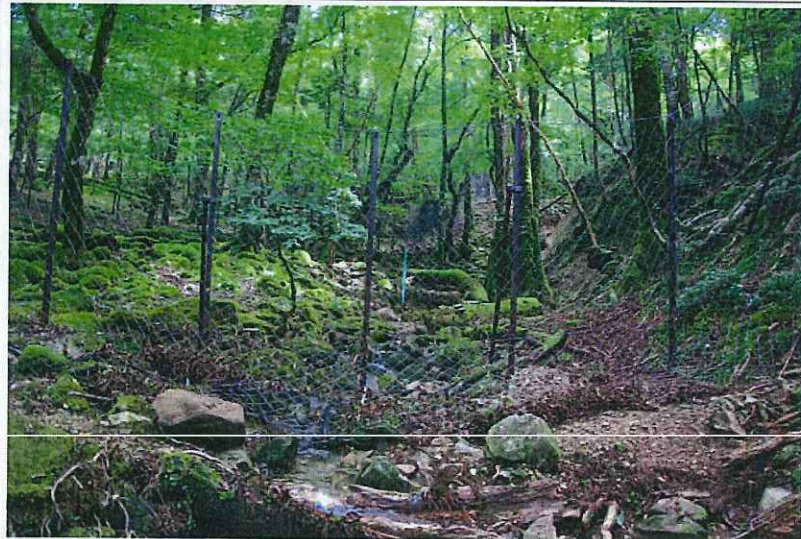
| 柵の外観<br>撮影年月<br>2008. 9<br><br>沢を横断している箇所 | | | | | |

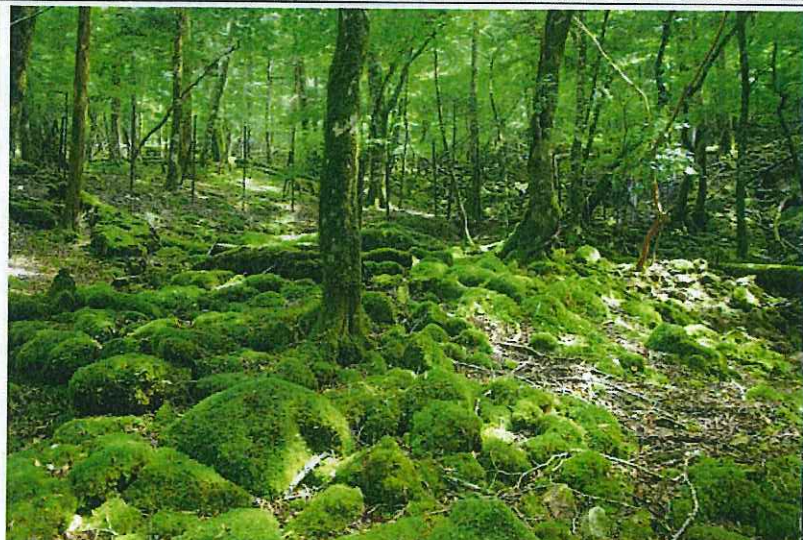
| 柵内の植生の状況 | 上層は、沢沿いはサワグルミ、斜面はブナ、ウラジロモミが優占している。下層は、沢沿いはカワチブシ、ヤマシャクヤク、ジュウモンジシダが生育しており、ガレ場はコケ類が優占している。斜面は、ミヤマシキミがパッチ状に優占している場所が見られるが、ほとんど植生は見られない。 | | | | |
| 柵内部の状況<br>撮影年月<br>2008. 9<br><br>沢沿いのガレ場 | | | | | |
