現地調査において確認された
“利用”に関する課題箇所

来訪者の散策行動における課題分類

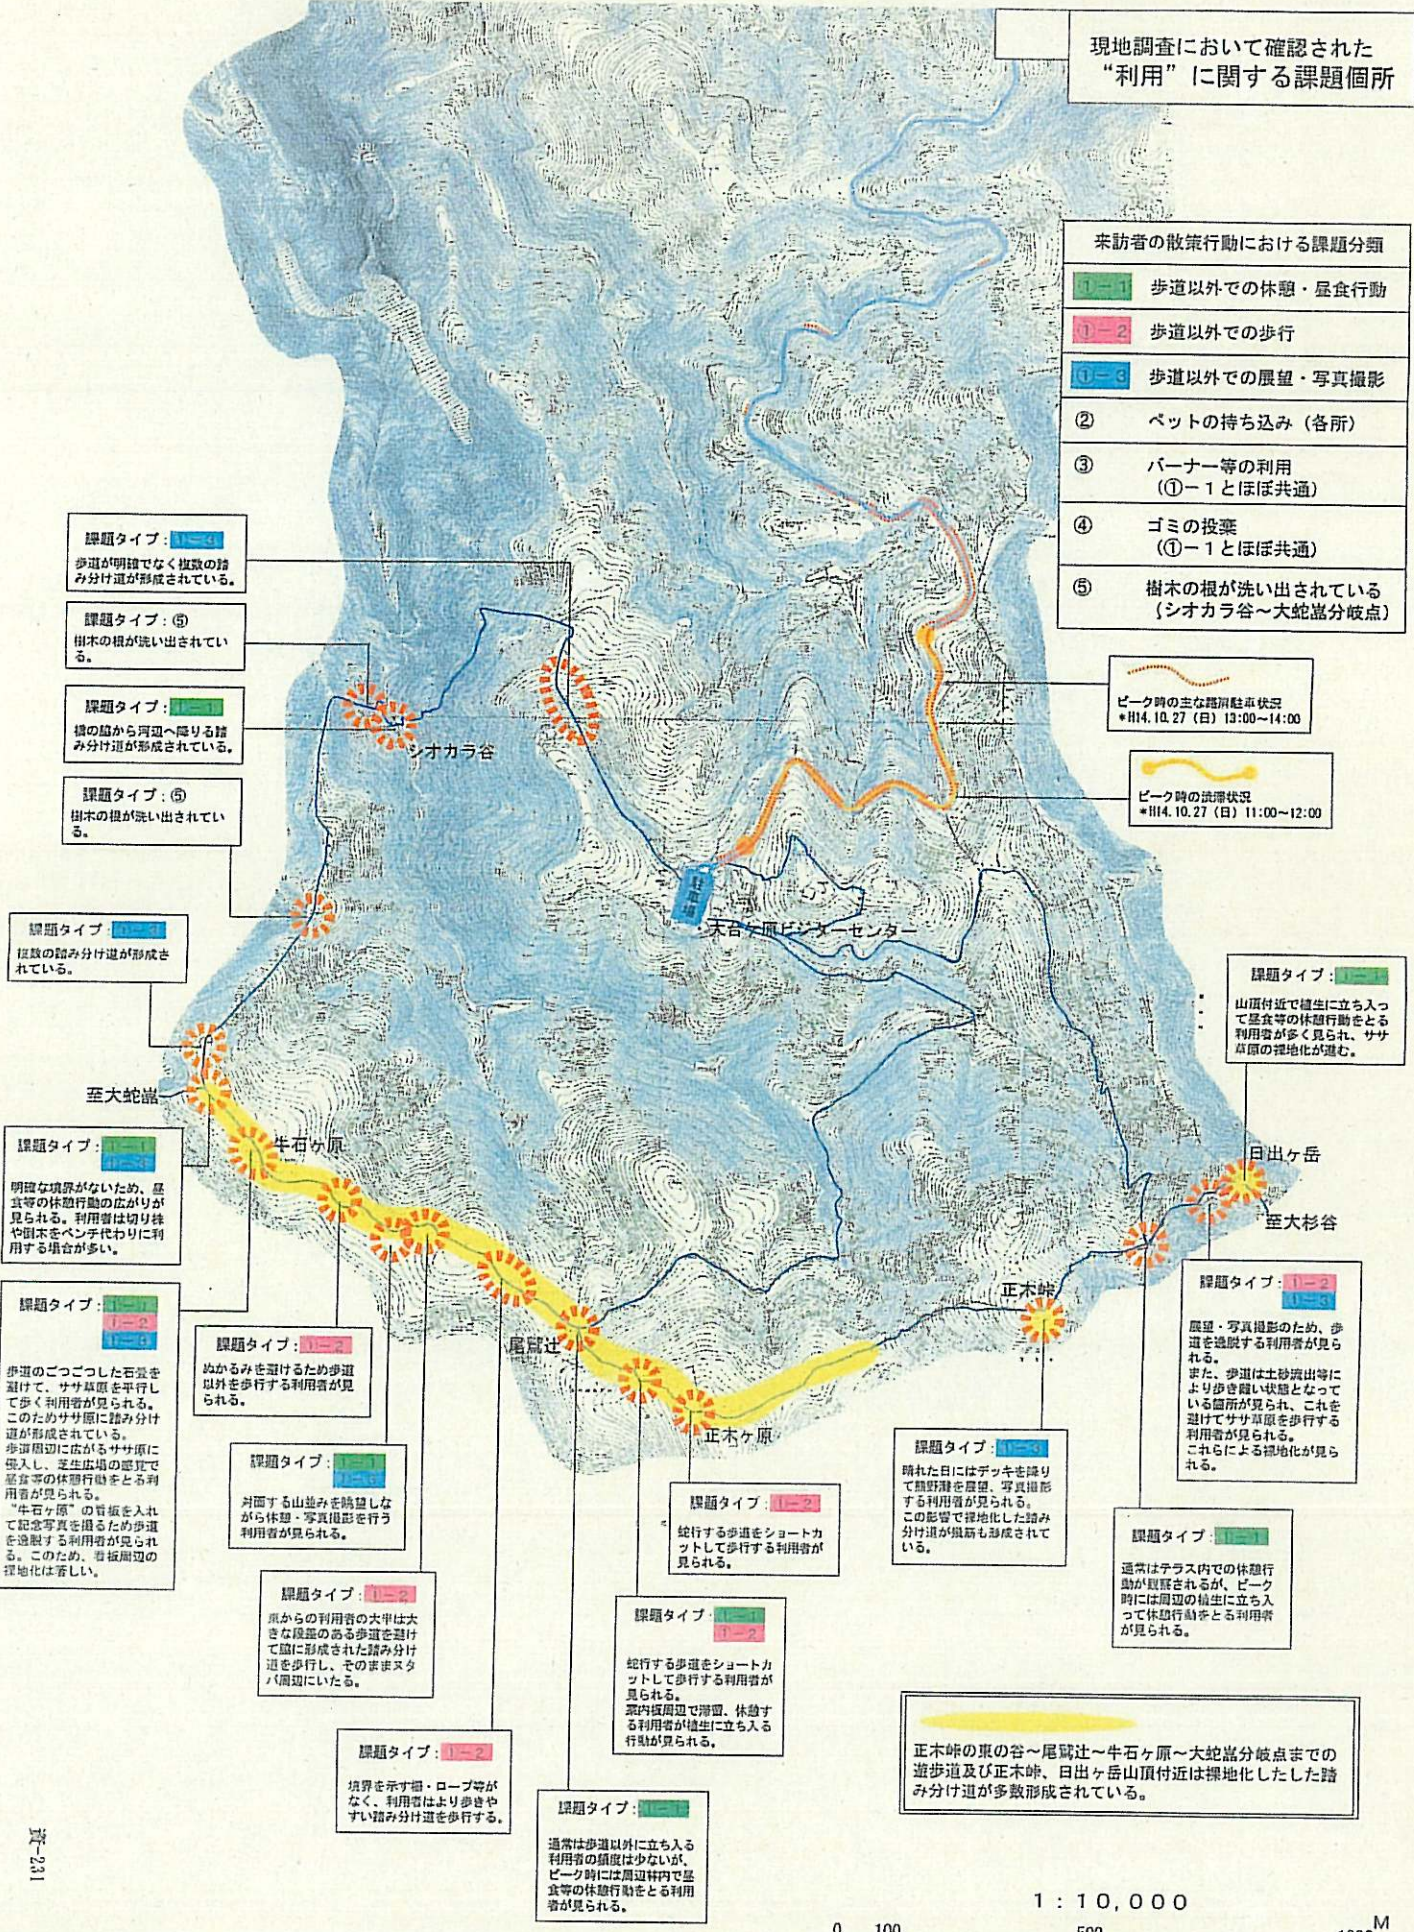
課題タイプ: ①-3
歩道が明確でなく複数の踏み分け道が形成されている。

課題タイプ: ⑤
樹木の根が洗い出されている。

課題タイプ: ①-1
橋の脇から河辺へ降りる踏み分け道が形成されている。

課題タイプ: ①-3
複数の踏み分け道が形成されている。

課題タイプ: ①-1
山頂付近で植生に立ち入って昼食等の休憩行動をとる利用者が多く見られ、ササ草原の裸地化が進む。

課題タイプ: ①-1
明確な境界がないため、昼食等の休憩行動の広がりが見られる。利用者は切り株や倒木をベンチ代わりに利用する機会が多い。

課題タイプ: ①-1, ①-2, ①-3
歩道のごつごつした石畳を避けて、ササ草原を平行して歩く利用者が見られる。このためササ原に踏み分け道が形成されている。歩道周辺に広がるササ原に侵入し、芝生広場の感覚で昼食等の休憩行動をとる利用者が見られる。“牛石ヶ原”の看板を入れて記念写真を撮るため歩道を逸脱する利用者が見られる。このため、看板周辺の裸地化が著しい。

課題タイプ: ①-2
ぬかるみを避けるため歩道以外を歩行する利用者が見られる。

課題タイプ: ①-2
対面する山並みを眺望しながら休憩・写真撮影を行う利用者が見られる。

課題タイプ: ①-2
車からの利用者の大半は大きな履音のある歩道を選挙て踏みに形成された踏み分け道を歩行し、そのままスタバ(周辺)にいたる。

課題タイプ: ①-2
境界を示す柵・ロープ等がなく、利用者はより歩きやすい踏み分け道を歩行する。

課題タイプ: ①-2
独行する歩道をショートカットして歩行する利用者が見られる。

課題タイプ: ①-1, ①-2
独行する歩道をショートカットして歩行する利用者が見られる。案内板周辺で滞留、休憩する利用者が植生に立ち入る行動が見られる。

課題タイプ: ①-1
通常は歩道以外に立ち入る利用者の頻度は少ないが、ピーク時には周辺林内で昼食等の休憩行動をとる利用者が見られる。

課題タイプ: ①-3
晴れた日にはデッキを降りて憩野瀬を展望、写真撮影する利用者が見られる。この影響で裸地化した踏み分け道が風筋も形成されている。

課題タイプ: ①-1, ①-2, ①-3
展望・写真撮影のため、歩道を逸脱する利用者が見られる。また、歩道は土砂流出等により歩道離れ状態となっている箇所が見られ、これを避けてササ草原を歩行する利用者が見られる。これらによる裸地化が見られる。

課題タイプ: ①-1
通常はテラス内での休憩行動が観察されるが、ピーク時には周辺の植生に立ち入って休憩行動をとる利用者が見られる。

正木峠の東の谷～尾鷲辻～牛石ヶ原～大蛇峠分岐点までの遊歩道及び正木峠、日ヶ岳山頂付近は裸地化した踏み分け道が多数形成されている。
