# 防鹿柵カルテ

表2 防鹿柵の概要(平成21(2009)年度計画を含む)

防鹿柵設置状況 (2008年調査)

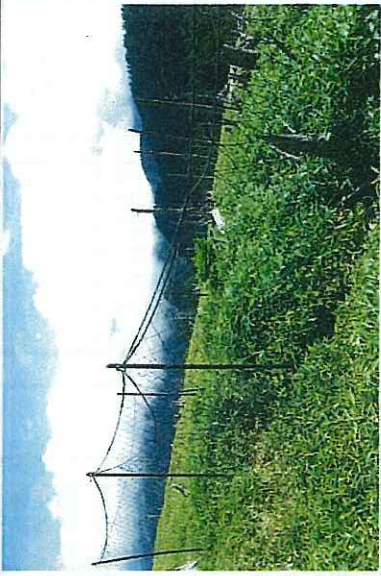
柵番号	2	設置年度	S62	構造種別	ポリ柱+ポリネット
面積	0.01ha	設置目的	トウヒ保護		
柵の概要					
<p>三重県側国山林内に設置されている簡易防鹿柵。 ミヤコザサ草地に設置されている。内部は、ミヤコザサが繁茂しているが、トウヒ、ウラジロモミの後継樹も生育している。</p>					
柵内の植生の状況					
柵の外観 撮影年月 2008. 9

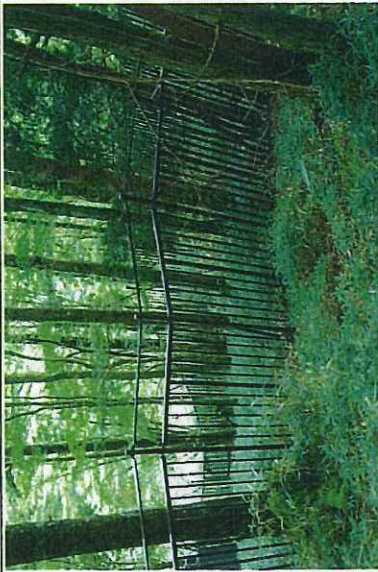
柵番号	3	設置年度	H11	構造種別	耐雪用格子柵
面積	0.01ha	設置目的	トウヒ保護		
柵の概要					
中道沿いに設置されている。 防鹿柵の構造を検討するために試験的に設置した柵。					
柵内の植生の状況					
上層は、トウヒ、ウラジロモミが優占する。下層は、ミヤコザサ、スズタケが混生している。					
柵の外観 撮影年月 2008.9

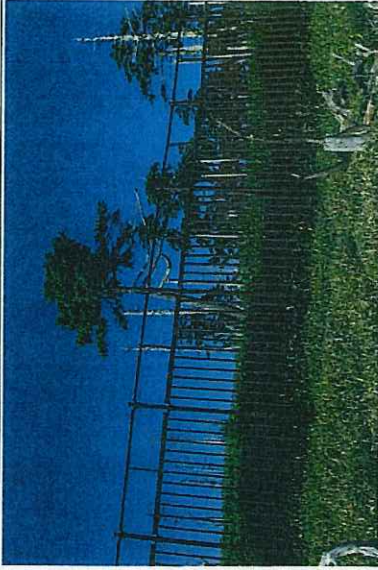
柵番号	設置年度	H12	構造種別	耐雪用格子柵
5	3. 08ha	設置目的	トウヒ保護	
柵の概要 正木峠に設置されている。 1980年代半ばまでトウヒ群落が成立していたが、現在は、ミヤコザサ草地になっている。現在、柵内に自然再生に関する調査の調査対照区(タイプI(既設)、実証実験区が設定されており、トウヒ苗木の植栽も試験的に行われている。				
柵内の植生の状況 柵内のほとんどがミヤコザサ草地になっているが、一部、疎林状にトウヒ、ウラジロモミが生育している場所、ゴヨウツツジの低木林になっている場所が見られる。柵内のミヤコザサは一面に繁茂しており、高さは1mぐらいになっている。数は少ないが、一部の場所ですトウヒの後継樹がみられる。				
柵の外観 撮影年月 2008. 9

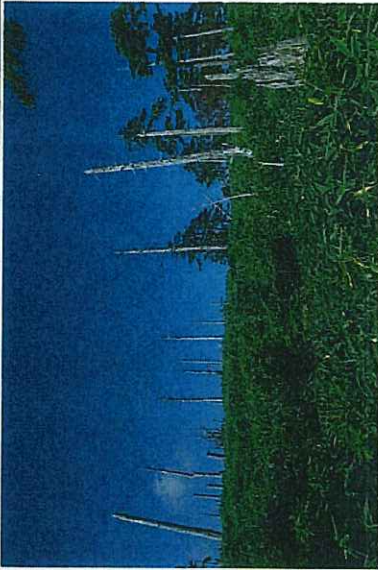
柵内部の状況 撮影年月 2008. 9				
トウヒ苗木の試験植栽地

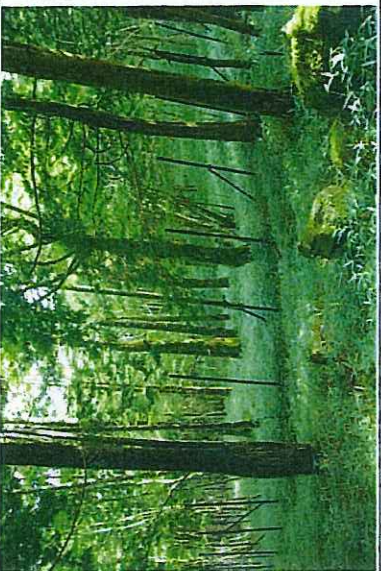
柵番号	設置年度	H14	構造種別	FRP柱+ステンレス入ネット
10	1.98ha	設置目的	トウヒ保護	
柵の概要				
ビジターセンターの下に設置されている。				
柵内の植生の状況				
上層は、トウヒ、ウラジロモミが優占している。下層は、ミヤコザサが一面に繁茂している。				
柵の外観 撮影年月 2008. 9

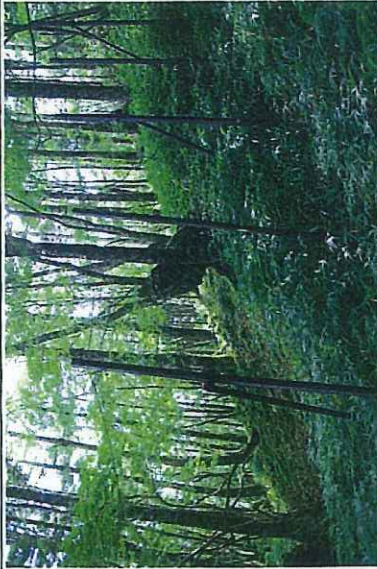
柵番号	11	設置年度	H14	構造種別	FRP柱+ステンレス入ネット
面積	0.59ha	設置目的	トウヒ保護		
柵の概要					
中道沿いに設置されている。					
柵内の植生の状況					
上層は、トウヒ、ウラジロモミが優占している。下層は、ミヤコザサ、スズタケが混生している。ササに覆われず、コケが優占する場所も見られる。					
柵の外観 撮影年月 2008.9

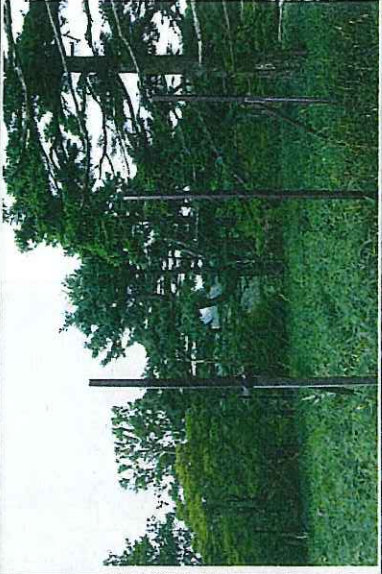
柵の上部

柵番号	設置年度	H14	構造種別	FRP柱+ステンレス入ネット
14	設置年度 <td>H14</td> <td>構造種別 <td>FRP柱+ステンレス入ネット</td> </td>	H14	構造種別 <td>FRP柱+ステンレス入ネット</td>	FRP柱+ステンレス入ネット
面積	設置目的	トウヒ保護		
2. 49ha	中道沿いに設置されている。 柵内に入る入口は無い。			
柵の概要				
上層は、トウヒ、ウラジロモミが優占している。柵の上部にはトウヒが疎林状になっており、ギャップが広がっている場所も見られる。下層は、ミヤコザサが生育している場所が多いが、北向き斜面ではササが生育せずイヌゲ、コケが優占する場所が見られる。				
柵内の植生の状況				
柵の外観 撮影年月 2008. 9

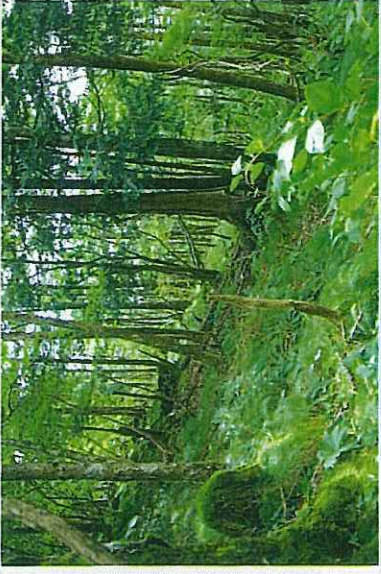
北向き斜面の内部

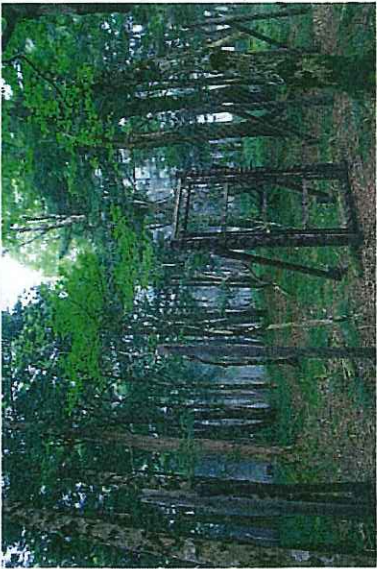
柵番号	25	設置年度	H16	構造種別	FRP柱、木柱+ステンレス入ネット
面積	4.00ha	設置目的	下層植生後継樹保護		
柵の概要					
七つ池に設置されている。 柵設置前から中静・明石の調査プロットがある。					
柵内の植生の状況					
上層は、ブナ、ウラジロモミが優占している。下層は、ミヤマシキミが優占しているが、湿地状になっている場所ではバイケイソウが優占している。					
柵の外観 撮影年月 2008. 9

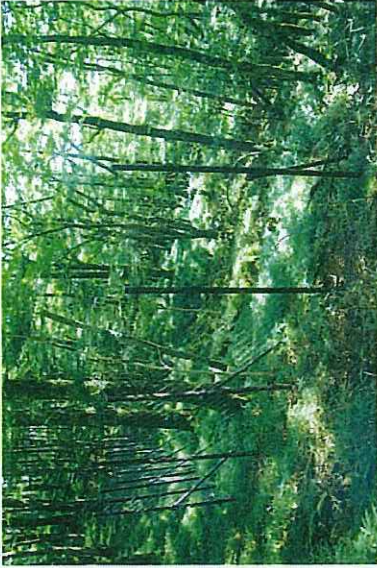
柵番号	29	設置年度	H18	構造種別	FRP 柱＋ステンレス入ネット
面積	1.57ha	設置目的	スズタケ保護		
柵の概要					
大台山の家の近くに設置されているスズタケが衰退し始めている場所に設置した。					
柵内の植生の状況					
上層は、ブナ、ウラジロモミが優占している。下層は、スズタケが優占しており、柵設置後は、回復傾向にある。					
柵の外観 撮影年月 2008. 9
