## 参考資料 2. 歩道状況調査 結果個票

歩道状況調査の結果個票を次々頁以降に示す。

路線名	大台ヶ原周回線	地点番号	M-1
-----	---------	------	-----

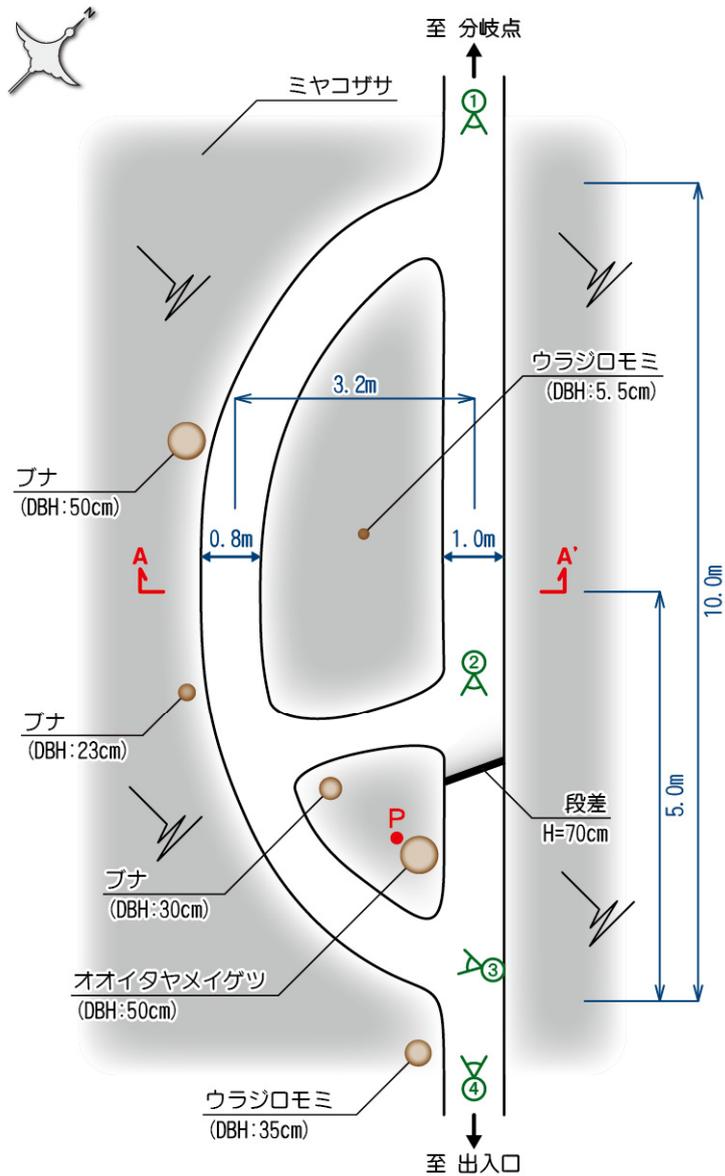
路線名	大台ヶ原周回線	地点番号	M-1
-----	---------	------	-----

種 類	<input type="checkbox"/> 洗掘 <input checked="" type="checkbox"/> 複線化 <input type="checkbox"/> 裸地化 <input type="checkbox"/> 他( )
平成 18 年度	原因：樹木による 長さ：約 10m ※樹木の根上がりによって約 70cm の段差が形成されており、それを避けるために複線化。
平成 19 年度	・ 特に変化なし。
平成 20 年度	・ 特に変化なし。
平成 21 年度	・ 特に変化なし。
平成 22 年度	・ 複線化は解消傾向にある。植生（コケ類）も回復傾向にある。
平成 23 年度	・ 複線化は解消していない。根上がりによる段差により、複線が主線化しつつある。 ・ 植生（ミヤコザサ）も回復傾向はみられない。
平成 24 年度	・ 根上がりによる段差により、複線が主線化しつつある。 ・ 植生（ミヤコザサ）は特に変化なし。（23 年度と同様）
平成 25 年度	・ 根上がりによる段差により、複線が主線化しつつある。 ・ 植生（ミヤコザサ）は特に変化なし。（23 年度と同様）

② 根による段差 (約70cm)

③ 複線の状況

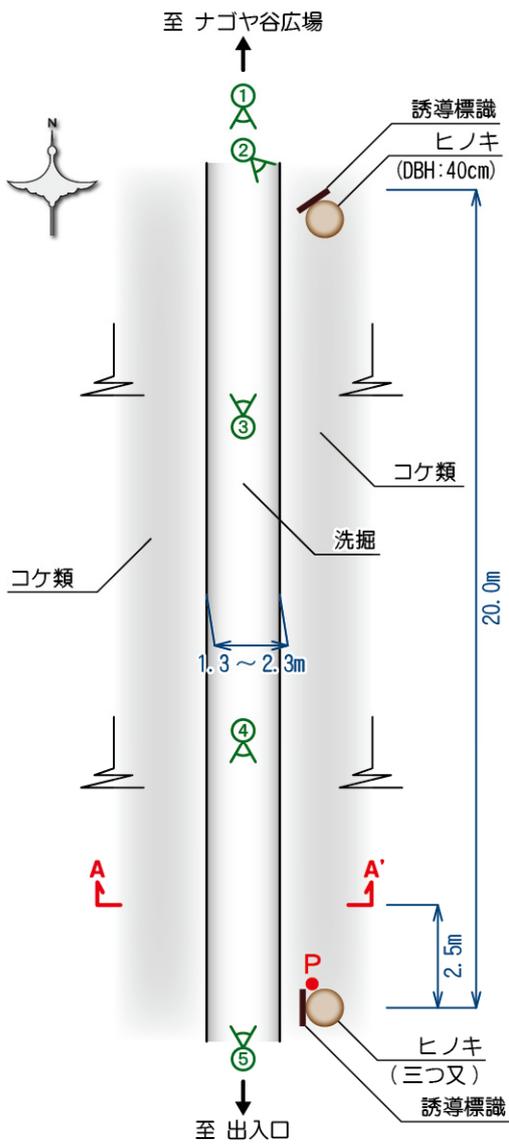
路線名	大台ヶ原周回線	地点番号	S-1
-----	---------	------	-----

種類	<input checked="" type="checkbox"/> 洗掘 <input type="checkbox"/> 複線化 <input type="checkbox"/> 裸地化 <input type="checkbox"/> 他( )
平成 18 年度	<ul style="list-style-type: none"> <li>・長さ：20m</li> <li>・最大深さ：60cm</li> </ul>
平成 19 年度	<ul style="list-style-type: none"> <li>・踏圧等により、周辺植生に衰退がみられる。8月の利用者の集中による影響と考えられる。洗掘状況には、特に変化はない。</li> </ul>
平成 20 年度	<ul style="list-style-type: none"> <li>・19年度に歩道の両側に確認された植生の踏み荒らしは、本年度は特に見られなかった。ただし、植生全体の状況については、特に変化が見られなかった。また、洗掘箇所に対する対策として、路面に石を並べるなどの簡易な補修が行われた。</li> </ul>
平成 21 年度	<ul style="list-style-type: none"> <li>・特に変化なし。</li> </ul>
平成 22 年度	<ul style="list-style-type: none"> <li>・雨水により、歩道側面に若干の崩れが見られる。</li> </ul>
平成 23 年度	<ul style="list-style-type: none"> <li>・特に変化なし。</li> </ul>
平成 24 年度	<ul style="list-style-type: none"> <li>・特に変化なし。</li> </ul>
平成 25 年度	<ul style="list-style-type: none"> <li>・特に変化なし。</li> </ul>

③ 洗掘の状況

④ 洗掘の状況

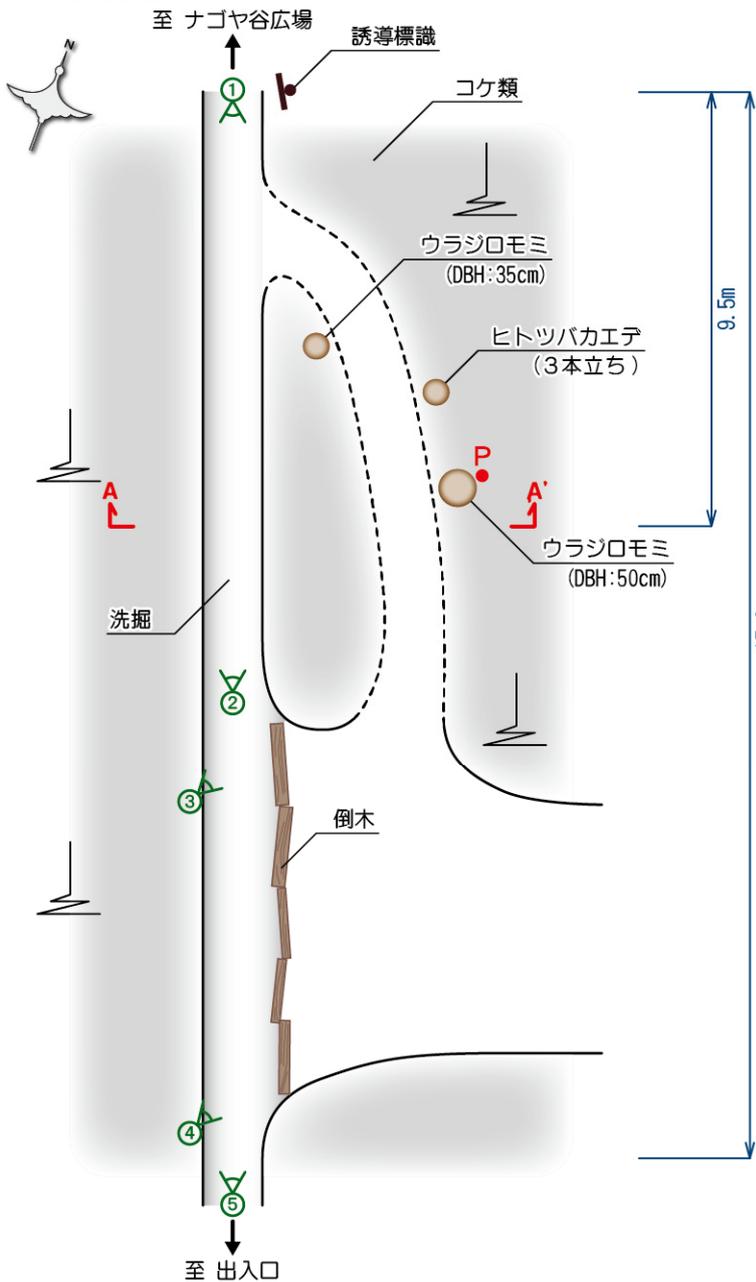
路線名	大台ヶ原周回線	地点番号	M-2, S-2
-----	---------	------	----------

種類	<input checked="" type="checkbox"/> 洗掘 <input checked="" type="checkbox"/> 複線化 <input type="checkbox"/> 裸地化 <input type="checkbox"/> 他( )
平成 18 年度	<ul style="list-style-type: none"> <li>・洗掘 … 長さ：15m、最大深さ：100cm</li> <li>・複線化 … 原因：洗掘による、長さ：15m</li> </ul>
平成 19 年度	<ul style="list-style-type: none"> <li>・踏圧等により、周辺植生に衰退がみられる。8月の利用者の集中による影響と考えられる。洗掘状況には、特に変化はない。</li> </ul>
平成 20 年度	<ul style="list-style-type: none"> <li>・19年度に歩道の両側に確認された植生の踏み荒らしは、本年度は特に見られなかった。複線化については、ほぼ解消した。また、植生(コケ類)についても、回復傾向が見られた。</li> <li>・洗掘の状況については、特に変化はない。</li> </ul>
平成 21 年度	<ul style="list-style-type: none"> <li>・複線化は20年度にほぼ解消済み。植生(コケ類)も回復傾向にある。また、雨水により洗掘の進行がみられる。</li> </ul>
平成 22 年度	<ul style="list-style-type: none"> <li>・複線化は20年度にほぼ解消済み。植生(コケ類)も回復傾向にある。</li> </ul>
平成 23 年度	<ul style="list-style-type: none"> <li>・洗掘は特に変化なし。複線化は20年度にほぼ解消済み。植生(コケ類)は回復傾向にある。</li> </ul>
平成 24 年度	<ul style="list-style-type: none"> <li>・洗掘は特に変化なし。複線化は20年度にほぼ解消済み。植生(コケ類)は回復傾向にある。</li> </ul>

平成 25 年度	<ul style="list-style-type: none"> <li>・洗掘は特に変化なし。複線化は20年度にほぼ解消済み。植生(コケ類)は回復傾向にある。</li> </ul>

② 洗掘の状況

③ 複線 (植生は回復傾向) と倒木

④ 倒木による誘導

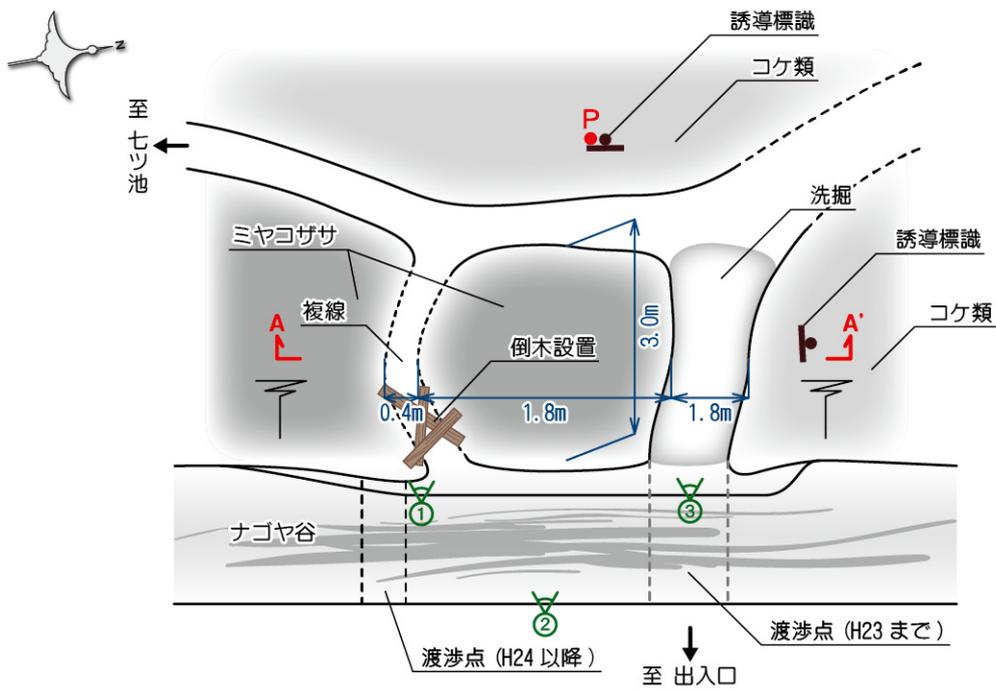
路線名	大台ヶ原周回線	地点番号	M-3, S-3
-----	---------	------	----------

種類	<input checked="" type="checkbox"/> 洗掘	<input checked="" type="checkbox"/> 複線化	<input type="checkbox"/> 裸地化	<input type="checkbox"/> 他( )
平成 18 年度	<ul style="list-style-type: none"> <li>洗掘 … 長さ：3m、最大深さ 100cm</li> <li>複線化 … 原因：洗掘による、長さ：3m</li> </ul> ※ナゴヤ谷沢渡り砂岩の段差（高低差）において、歩道の洗掘により複線化。ただし、主線、複線の区別は不明瞭。			
平成 19 年度	・特に変化なし。			
平成 20 年度	・特に変化なし。			
平成 21 年度	・複線化、植生には特に変化なし。雨水により、若干の洗掘の進行がみられる。			
平成 22 年度	・特に変化なし。			
平成 23 年度	・洗掘、複線化ともに特に変化なし。			
平成 24 年度	<ul style="list-style-type: none"> <li>洗掘、複線化ともに特に変化なし。</li> <li>(渡渉点の下流側に変更された。←細かい石が配置されていた(H25 追記))</li> <li>植生も特に変化なし。</li> </ul>			
平成 25 年度	<ul style="list-style-type: none"> <li>洗掘、植生は特に変化なし。</li> <li>複線化については、倒木が設置されほぼ解消した。</li> <li>(渡渉点の位置は H24 と同じであるが、大きい石が配置された。)</li> </ul>

① 複線の状況 (H25 倒木設置)

③ 洗掘の状況

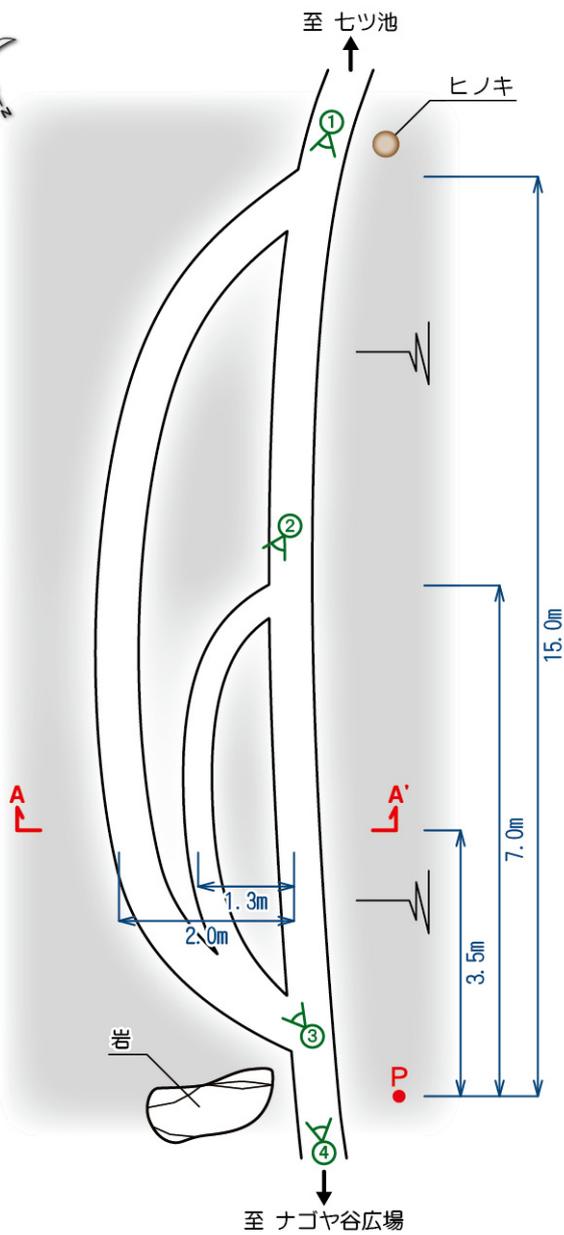
路線名	大台ヶ原周回線	地点番号	M-4
-----	---------	------	-----

種類	<input type="checkbox"/> 洗掘 <input checked="" type="checkbox"/> 複線化 <input type="checkbox"/> 裸地化 <input type="checkbox"/> 他( )
平成 18 年度	<ul style="list-style-type: none"> <li>原因：洗掘による</li> <li>長さ：15m</li> <li>※東側 7 mは 3 本に複線化</li> </ul>
平成 19 年度	<ul style="list-style-type: none"> <li>特に変化なし。</li> </ul>
平成 20 年度	<ul style="list-style-type: none"> <li>雨水によると思われる若干の洗掘の進行が確認された。</li> </ul>
平成 21 年度	<ul style="list-style-type: none"> <li>複線化、植生には特に変化なし。雨水により、若干の洗掘の進行がみられる。</li> </ul>
平成 22 年度	<ul style="list-style-type: none"> <li>複線化は解消傾向にある。植生（コケ類）も回復傾向にある。</li> </ul>
平成 23 年度	<ul style="list-style-type: none"> <li>主線が不明瞭であり、複線化が解消傾向にあるとは考えにくい。</li> <li>植生（草本類）は回復傾向にある。</li> <li>小規模ではあるが、一部、洗掘が進んでいた。</li> </ul>
平成 24 年度	<ul style="list-style-type: none"> <li>主線は不明瞭であり、複線化は特に変化なし。</li> <li>植生（草本類）は回復傾向にある。</li> </ul>
平成 25 年度	<ul style="list-style-type: none"> <li>主線は不明瞭であり、複線化は特に変化なし。</li> <li>植生（草本類）は回復傾向にある。</li> </ul>

② 複線の状況1

③ 複線の状況2

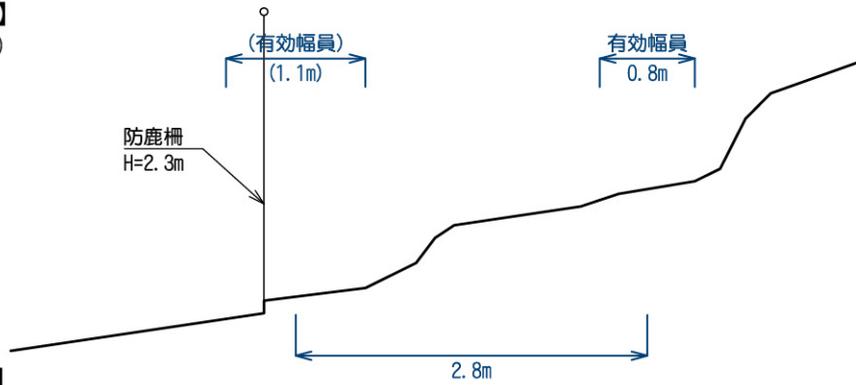
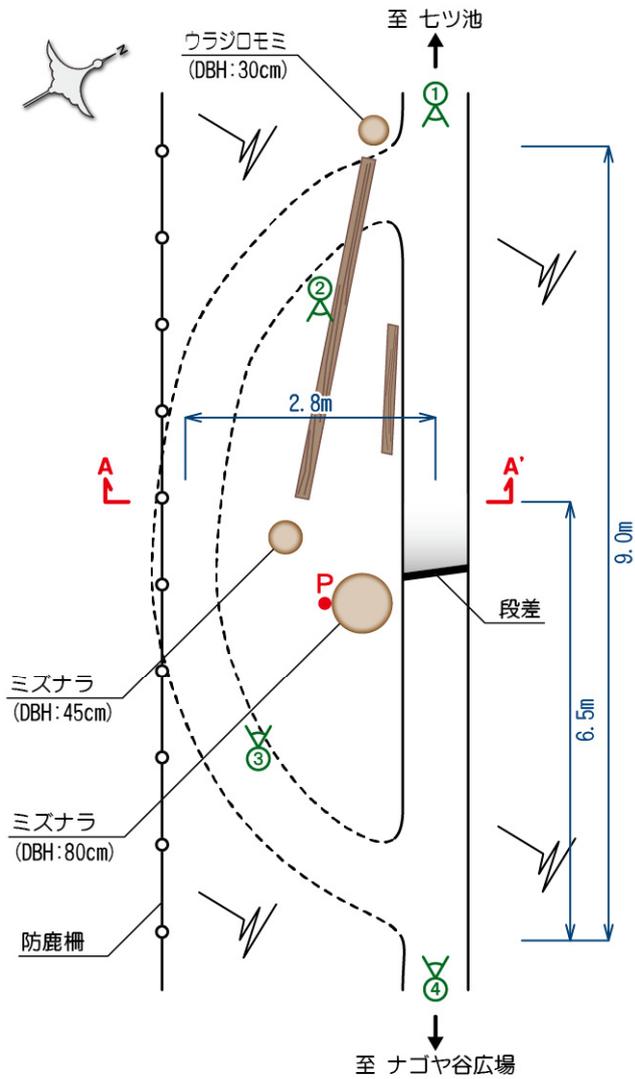
路線名	大台ヶ原周回線	地点番号	M-5
-----	---------	------	-----

種類	<input type="checkbox"/> 洗掘	<input checked="" type="checkbox"/> 複線化	<input type="checkbox"/> 裸地化	<input type="checkbox"/> 他( )
平成 18 年度	<ul style="list-style-type: none"> <li>原因：樹木による</li> <li>長さ：9m</li> <li>※複線化箇所に防鹿柵が設置されたため、植生が回復し、複線化は解消している。</li> </ul>			
平成 19 年度	<ul style="list-style-type: none"> <li>防鹿柵の設置により、複線化はほぼ解消している。</li> </ul>			
平成 20 年度	<ul style="list-style-type: none"> <li>複線化は 19 年度にほぼ解消。</li> </ul>			
平成 21 年度	<ul style="list-style-type: none"> <li>複線化は 19 年度にほぼ解消済み。植生は特に変化なし。</li> </ul>			
平成 22 年度	<ul style="list-style-type: none"> <li>複線化は 19 年度にほぼ解消済み。植生は特に変化なし。</li> </ul>			
平成 23 年度	<ul style="list-style-type: none"> <li>防鹿柵の設置により、複線化は 19 年度にほぼ解消済み。</li> <li>植生は特に変化なし。(周辺の下層植生は貧弱であり、回復の見込みは薄いと考えられる)</li> </ul>			
平成 24 年度	<ul style="list-style-type: none"> <li>防鹿柵の設置により、複線化は 19 年度にほぼ解消済み。</li> <li>植生は特に変化なし。(周辺の下層植生は貧弱であり、回復の見込みは薄いと考えられる)</li> </ul>			
平成 25 年度	<ul style="list-style-type: none"> <li>防鹿柵の設置により、複線化は 19 年度に解消済み。</li> <li>植生は特に変化なし。(周辺の下層植生は貧弱であり、回復の見込みは薄いと考えられる)</li> </ul>

② 複線の状況1

③ 複線の状況2

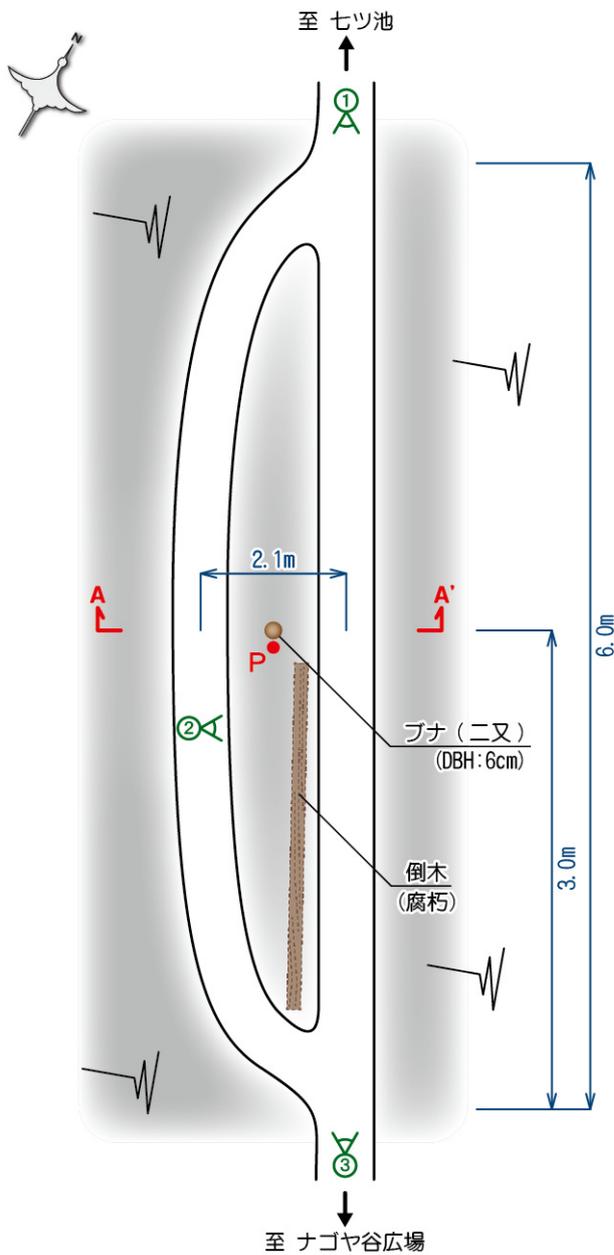
路線名	大台ヶ原周回線	地点番号	M-6
-----	---------	------	-----

種類	<input type="checkbox"/> 洗掘	<input checked="" type="checkbox"/> 複線化	<input type="checkbox"/> 裸地化	<input type="checkbox"/> 他( )
平成 18 年度	<ul style="list-style-type: none"> <li>原因：樹木による</li> <li>長さ：6m</li> <li>※9月調査時には、植生の回復傾向がみられたが、ピーク終了後の今回調査では、再び複線の形成が確認された。</li> </ul>			
平成 19 年度	倒木によって歩道が明確にされたため、複線部の植生は回復傾向にある。			
平成 20 年度	19 年度の倒木の設置によって、主線が明確にされたことにより、複線化はほぼ解消した。植生についても回復傾向にある。			
平成 21 年度	複線化は 20 年度にほぼ解消済み。植生（コケ類）も回復傾向にある。			
平成 22 年度	複線化は 20 年度にほぼ解消済み。植生（コケ類）も回復傾向にある。			
平成 23 年度	<ul style="list-style-type: none"> <li>19 年度に設置した倒木は腐朽により、再複線化しつつある。</li> <li>植生（コケ類）は回復傾向にある。</li> </ul>			
平成 24 年度	<ul style="list-style-type: none"> <li>19 年度設置の倒木の腐朽により、小規模であるものの、再複線化した。</li> <li>植生（コケ類）は特に変化なし。</li> </ul>			
平成 25 年度	<ul style="list-style-type: none"> <li>19 年度設置の倒木の腐朽により、小規模であるものの、再複線化した。</li> <li>植生（コケ類）は特に変化なし。</li> </ul>

② 植生の回復状況

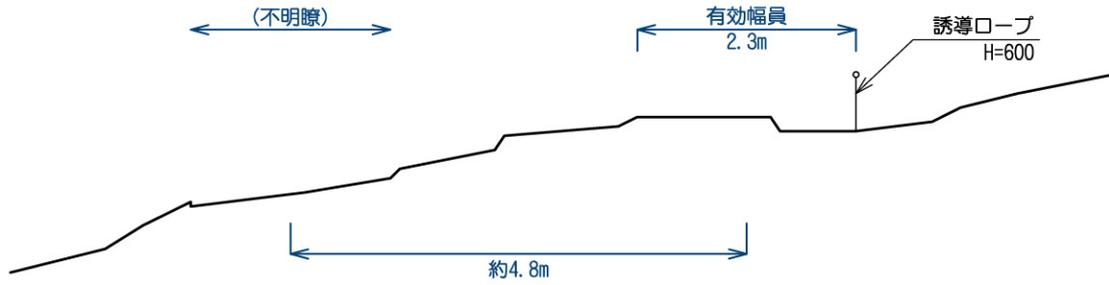
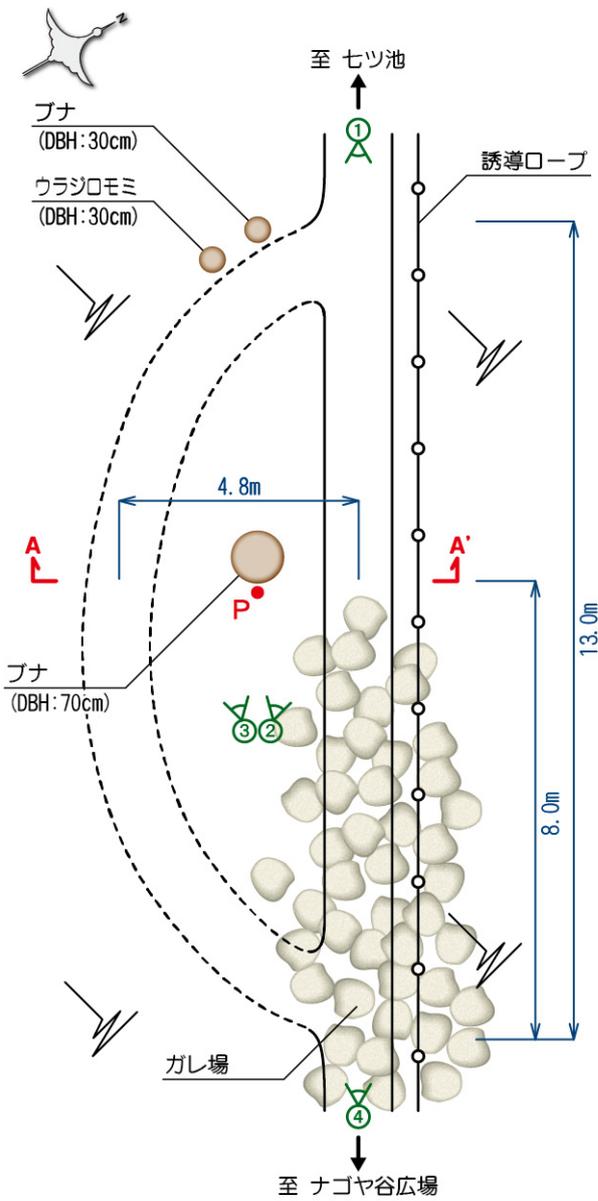
路線名	大台ヶ原周回線	地点番号	M-7
-----	---------	------	-----

種類	<input type="checkbox"/> 洗掘 <input checked="" type="checkbox"/> 複線化 <input type="checkbox"/> 裸地化 <input type="checkbox"/> 他( )
平成 18 年度	<ul style="list-style-type: none"> <li>原因：樹木による</li> <li>長さ：13m</li> </ul>
平成 19 年度	<ul style="list-style-type: none"> <li>特に変化なし。</li> </ul>
平成 20 年度	<ul style="list-style-type: none"> <li>ロープが設置されたことにより、複線化は解消傾向にある。植生については、特に変化がない。</li> </ul>
平成 21 年度	<ul style="list-style-type: none"> <li>ロープ設置により複線化はほぼ解消。植生には特に変化なし。</li> </ul>
平成 22 年度	<ul style="list-style-type: none"> <li>複線化は 21 年度にほぼ解消済み。植生には特に変化なし。</li> </ul>
平成 23 年度	<ul style="list-style-type: none"> <li>誘導ロープの設置により、複線化はほぼ解消済み。</li> <li>植生は特に変化なし。(周辺の下層植生は貧弱であり、回復の見込みは薄いと考えられる)</li> </ul>
平成 24 年度	<ul style="list-style-type: none"> <li>誘導ロープの設置により、複線化はほぼ解消済み。</li> <li>植生は特に変化なし。(周辺の下層植生は貧弱であり、回復の見込みは薄いと考えられる)</li> </ul>
平成 25 年度	<ul style="list-style-type: none"> <li>誘導ロープの設置により、複線化はほぼ解消済み。</li> <li>植生は特に変化なし。(周辺の下層植生は貧弱であり、回復の見込みは薄いと考えられる)</li> </ul>

② 主線の状況

③ 複線の状況

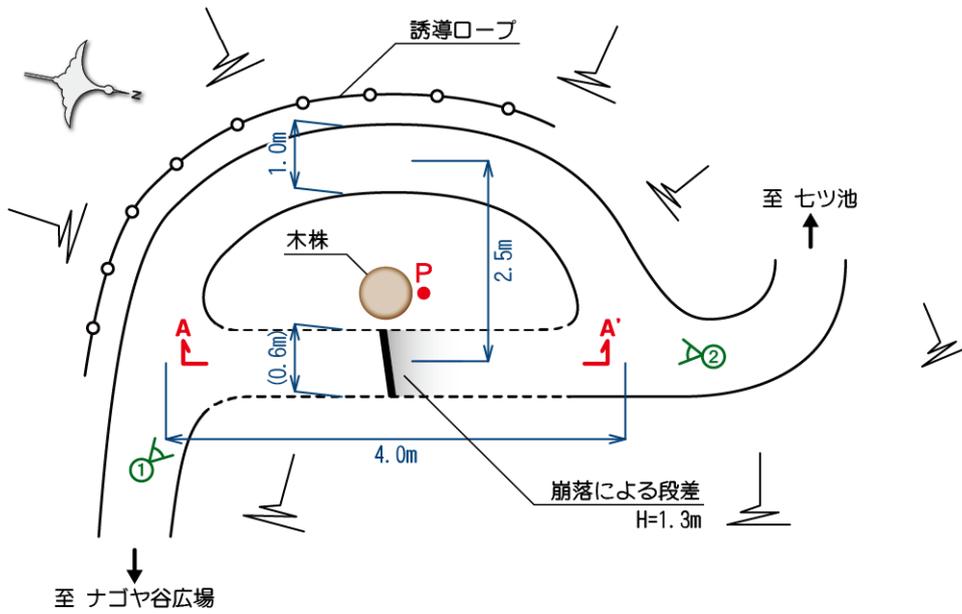
路線名	大台ヶ原周回線	地点番号	M-8
-----	---------	------	-----

種類	<input type="checkbox"/> 洗掘 <input checked="" type="checkbox"/> 複線化 <input type="checkbox"/> 裸地化 <input type="checkbox"/> 他(    )
平成 18 年度	<ul style="list-style-type: none"> <li>原因：洗掘、崩落等による</li> <li>長さ：4 m</li> <li>※樹木の枯死によって主線の一部が崩落しているため、複線化。</li> </ul>
平成 19 年度	<ul style="list-style-type: none"> <li>特に変化なし。</li> </ul>
平成 20 年度	<ul style="list-style-type: none"> <li>雨水によると思われる主線の幅員の小規模な拡大が確認された。複線化及び植生の状況については、特に変化なし。</li> </ul>
平成 21 年度	<ul style="list-style-type: none"> <li>ロープの新設により、従前の複線が主線となった。新ルートが明確になったため、複線化はほぼ解消。植生は特に変化なし。</li> </ul>
平成 22 年度	<ul style="list-style-type: none"> <li>複線化は 21 年度にほぼ解消済み。植生には特に変化なし。</li> </ul>
平成 23 年度	<ul style="list-style-type: none"> <li>誘導ロープの設置により、複線化は 21 年度にほぼ解消済み。</li> <li>植生は特に変化なし。(周辺の下層植生は貧弱であり、回復の見込みは薄いと考えられる)</li> </ul>
平成 24 年度	<ul style="list-style-type: none"> <li>誘導ロープの設置により、複線化は 21 年度にほぼ解消済み。</li> <li>植生は特に変化なし。(周辺の下層植生は貧弱であり、回復の見込みは薄いと考えられる)</li> </ul>

平成 25 年度	<ul style="list-style-type: none"> <li>誘導ロープの設置により、複線化は 21 年度にほぼ解消済み。</li> <li>植生は特に変化なし。(周辺の下層植生は貧弱であり、回復の見込みは薄いと考えられる)</li> </ul>

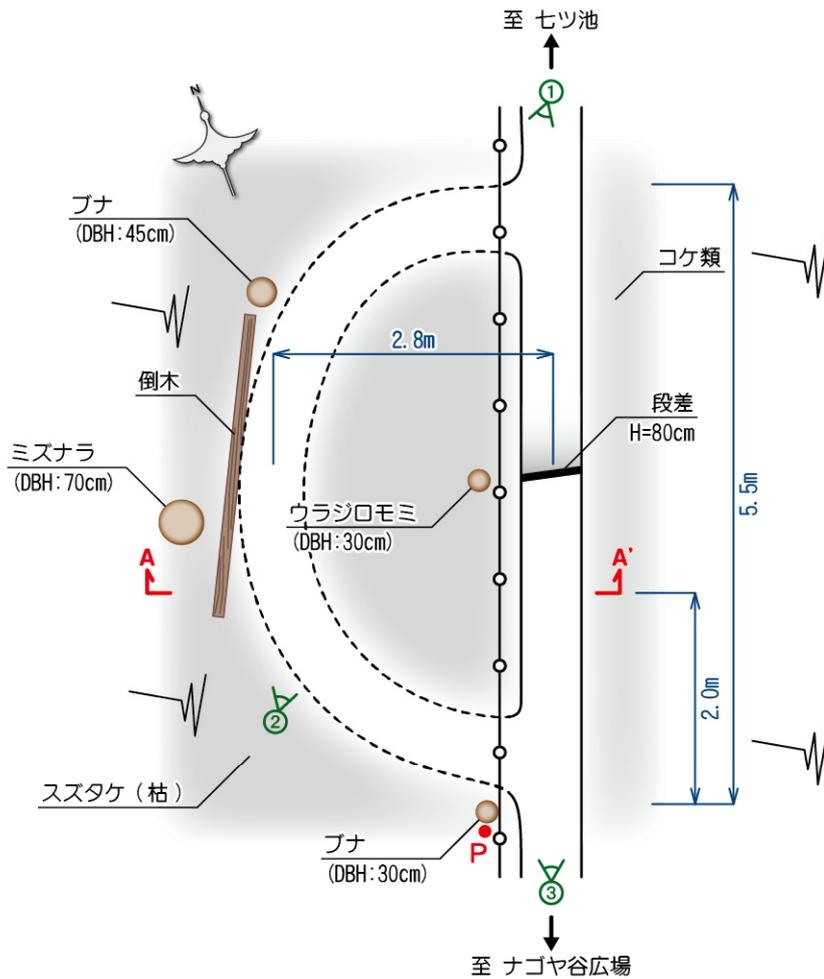
路線名	大台ヶ原周回線	地点番号	M-9
-----	---------	------	-----

種類	<input type="checkbox"/> 洗掘	<input checked="" type="checkbox"/> 複線化	<input type="checkbox"/> 裸地化	<input type="checkbox"/> 他( )
平成 18 年度	<ul style="list-style-type: none"> <li>原因：樹木による</li> <li>長さ：5m</li> </ul> ※現在、複線箇所がロープで閉鎖されているため、複線化は解消しつつある。しかし、主線は樹木の根上がりが顕著なため、樹木保護の観点から、現在の主線を閉鎖し、複線箇所を主線とした方が良く考えられる。			
平成 19 年度	・複線部がロープで閉鎖しているため、複線部の植生は回復傾向にある。			
平成 20 年度	・19 年度にロープが設置されたことにより、複線化はほぼ解消された。植生も回復傾向にある。			
平成 21 年度	・複線化は 20 年度にほぼ解消済み。植生も回復傾向にある。			
平成 22 年度	・複線化は 20 年度にほぼ解消済み。植生も回復傾向にある。			
平成 23 年度	<ul style="list-style-type: none"> <li>誘導ロープの設置により、複線化は 20 年度にほぼ解消済み。</li> <li>植生は回復傾向にある。</li> </ul>			
平成 24 年度	<ul style="list-style-type: none"> <li>誘導ロープの設置により、複線化は 20 年度にほぼ解消済み。</li> <li>植生は特に変化なし。</li> </ul>			
平成 25 年度	<ul style="list-style-type: none"> <li>誘導ロープの設置により、複線化は 20 年度にほぼ解消済み。</li> <li>植生は特に変化なし。</li> </ul>

② 複線の状況

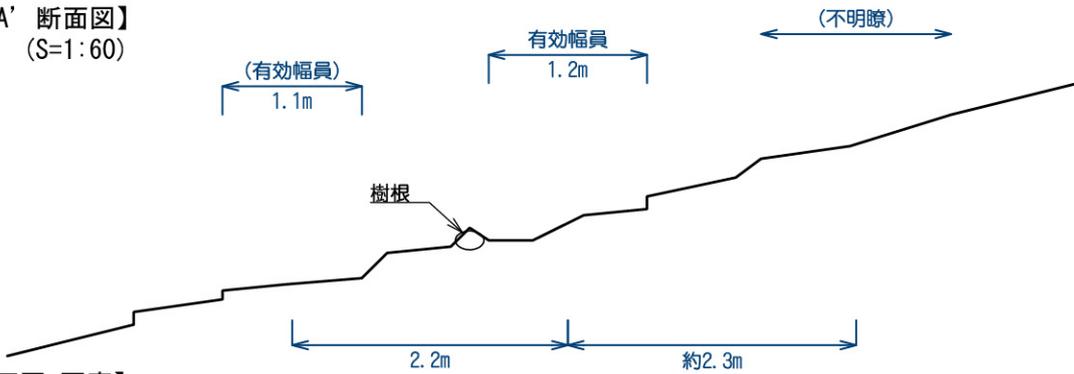
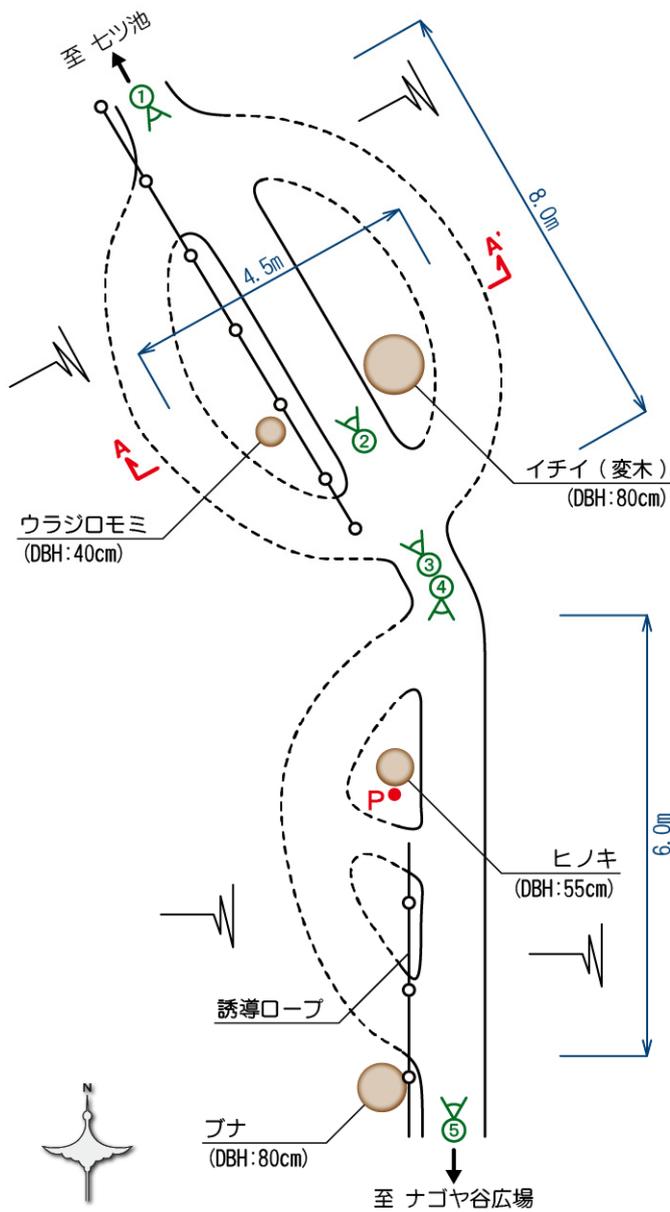
路線名	大台ヶ原周回線	地点番号	M-10
-----	---------	------	------

種類	<input type="checkbox"/> 洗掘 <input checked="" type="checkbox"/> 複線化 <input type="checkbox"/> 裸地化 <input type="checkbox"/> 他( )
平成 18 年度	・原因：主線が不明瞭であるため ・長さ：14m ※主線が不明瞭であるため、全体に道が広がっている。
平成 19 年度	・特に変化なし。
平成 20 年度	・ロープが設置されたことにより、複線化は解消傾向にある。植生は特に変化なし。
平成 21 年度	・ロープ設置により複線化はほぼ解消。植生には特に変化なし。
平成 22 年度	・複線化は 21 年度にほぼ解消。植生には特に変化なし。
平成 23 年度	・誘導ロープの設置により、複線化は 21 年度にほぼ解消。 ・植生は特に変化なし。(周辺の下層植生は貧弱であり、回復の見込みは薄いと考えられる)
平成 24 年度	・誘導ロープの設置により、複線化は 21 年度にほぼ解消。 ・植生は特に変化なし。(周辺の下層植生は貧弱であり、回復の見込みは薄いと考えられる)
平成 25 年度	・誘導ロープの設置により、複線化は 21 年度にほぼ解消。 ・植生は特に変化なし。(周辺の下層植生は貧弱であり、回復の見込みは薄いと考えられる)

③ 複線の状況1

④ 複線の状況2

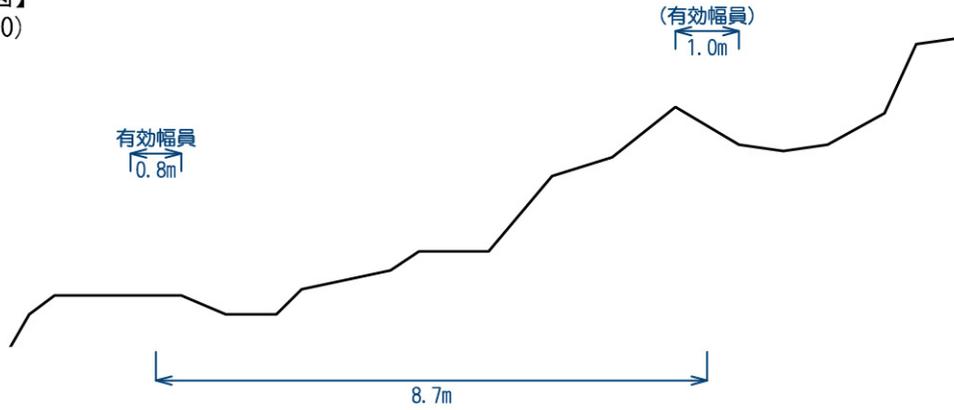
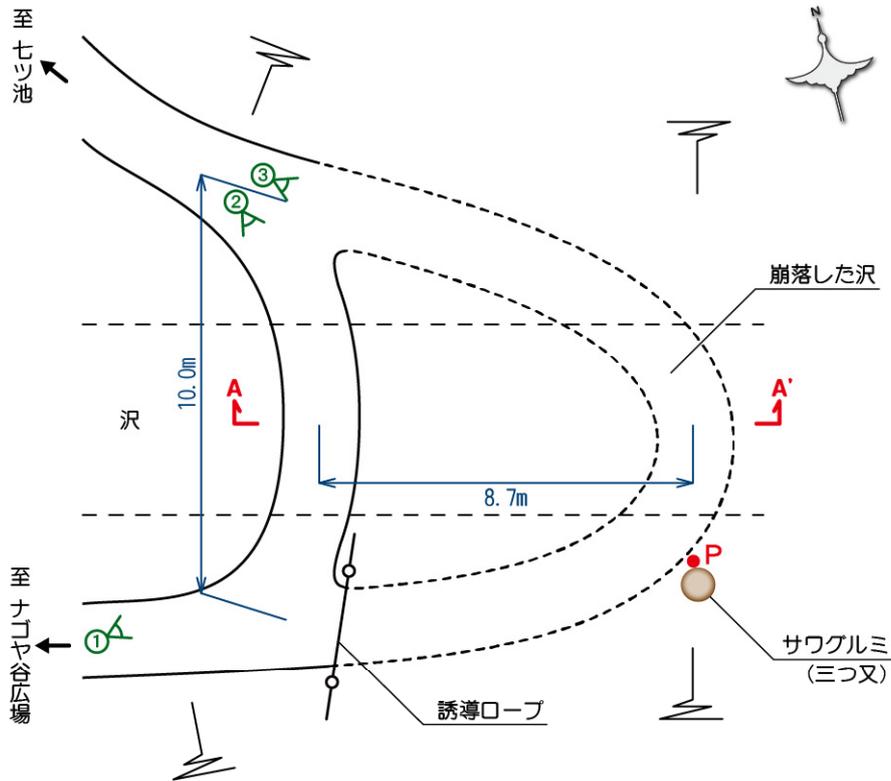
路線名	大台ヶ原周回線	地点番号	M-11
-----	---------	------	------

種類	<input type="checkbox"/> 洗掘 <input checked="" type="checkbox"/> 複線化 <input type="checkbox"/> 裸地化 <input type="checkbox"/> 他( )
平成 18 年度	<ul style="list-style-type: none"> <li>原因：沢の崩落による</li> <li>長さ：10m</li> <li>※沢の崩落により、主線が通行不能になったため、崩落箇所下部に新たなルートが形成されている。9月調査時よりも新ルートが明確になっている。</li> </ul>
平成 19 年度	<ul style="list-style-type: none"> <li>特に変化なし。</li> </ul>
平成 20 年度	<ul style="list-style-type: none"> <li>主線が通行不能となり、新ルートが明確になったため、複線化はほぼ解消した。植生については、特に変化はない。</li> </ul>
平成 21 年度	<ul style="list-style-type: none"> <li>新ルートが明確になったため、20年度に複線化はほぼ解消済み。植生には特に変化なし。</li> </ul>
平成 22 年度	<ul style="list-style-type: none"> <li>複線化は、20年度にほぼ解消済み。植生には特に変化なし。</li> </ul>
平成 23 年度	<ul style="list-style-type: none"> <li>新ルートが明確になったため、複線化は20年度にほぼ解消済み。</li> <li>植生は特に変化なし。(周辺の下層植生は貧弱であり、回復の見込みは薄いと考えられる)</li> </ul>
平成 24 年度	<ul style="list-style-type: none"> <li>新ルートが明確になったため、複線化は20年度にほぼ解消済み。</li> <li>植生は特に変化なし。(周辺の下層植生は貧弱であり、回復の見込みは薄いと考えられる)</li> </ul>

平成 25 年度	<ul style="list-style-type: none"> <li>新ルートが明確になったため、複線化は20年度にほぼ解消済み。(H25 誘導ロープが設置された)</li> <li>植生は特に変化なし。(周辺の下層植生は貧弱であり、回復の見込みは薄いと考えられる)</li> </ul>

① 崩落の状況

② 新たな主線

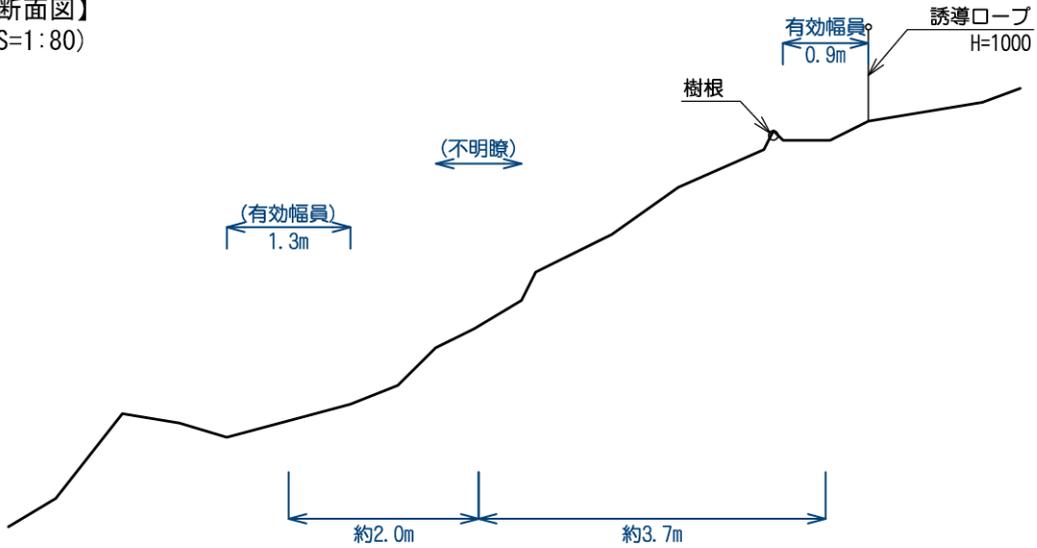
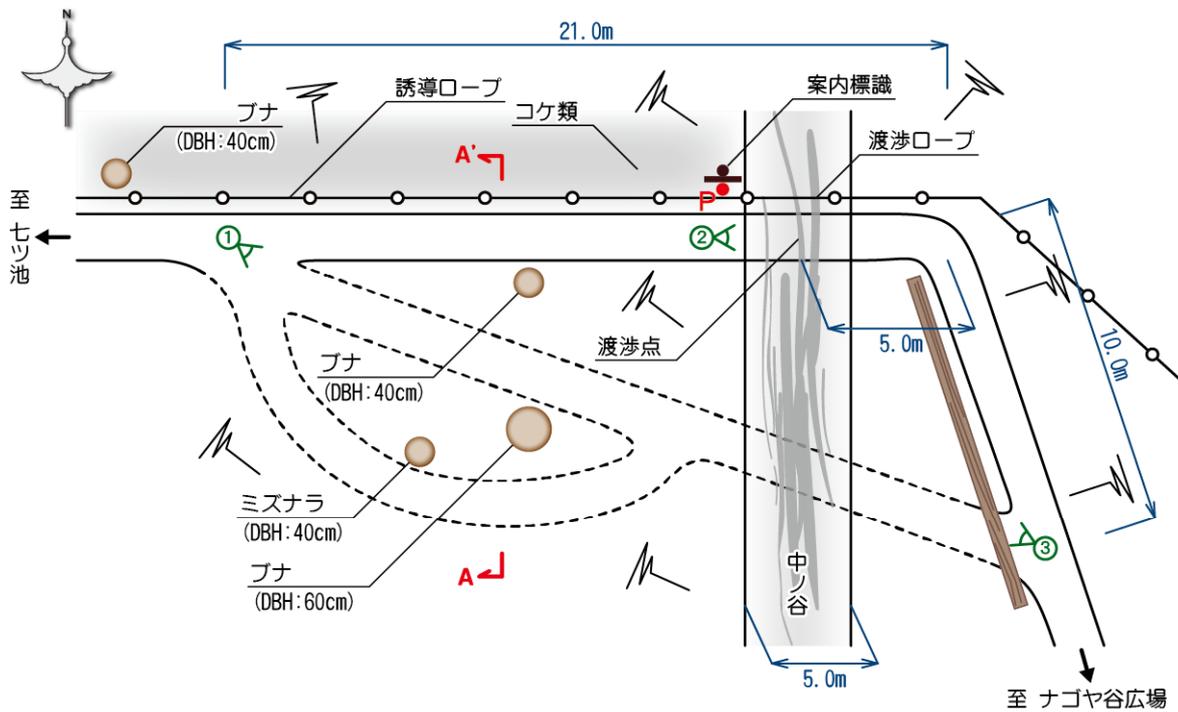
種類	<input type="checkbox"/> 洗掘 <input checked="" type="checkbox"/> 複線化 <input type="checkbox"/> 裸地化 <input type="checkbox"/> 他(                    )
平成 18 年度	<ul style="list-style-type: none"> <li>原因：主線が不明瞭であるため</li> <li>長さ：21m</li> <li>※中ノ谷との交差点において、沢渡り箇所が不明瞭であるため複線化。</li> </ul>
平成 19 年度	<ul style="list-style-type: none"> <li>特に変化はない。</li> </ul>
平成 20 年度	<ul style="list-style-type: none"> <li>ロープ及び倒木が設置され、ルートが明確になったことにより、複線化はほぼ解消した。植生については、特に変化はない。</li> </ul>
平成 21 年度	<ul style="list-style-type: none"> <li>複線化は、20 年度にほぼ解消済み。植生には特に変化なし。</li> </ul>
平成 22 年度	<ul style="list-style-type: none"> <li>複線化は、20 年度にほぼ解消済み。植生には特に変化なし。</li> </ul>
平成 23 年度	<ul style="list-style-type: none"> <li>誘導ロープ及び倒木の設置により、複線化は 20 年度にほぼ解消済み。</li> <li>植生は特に変化なし。(周辺の下層植生は貧弱であり、回復の見込みは薄いと考えられる)</li> </ul>
平成 24 年度	<ul style="list-style-type: none"> <li>誘導ロープ及び倒木の設置により、複線化は 20 年度にほぼ解消済み。</li> <li>植生は特に変化なし。(周辺の下層植生は貧弱であり、回復の見込みは薄いと考えられる)</li> </ul>

平成 25 年度	<ul style="list-style-type: none"> <li>誘導ロープ及び倒木の設置により、複線化は 20 年度にほぼ解消済み。</li> <li>植生は特に変化なし。(周辺の下層植生は貧弱であり、回復の見込みは薄いと考えられる)</li> </ul>
