シカによる植生への影響調査について

1. 緊急対策地区

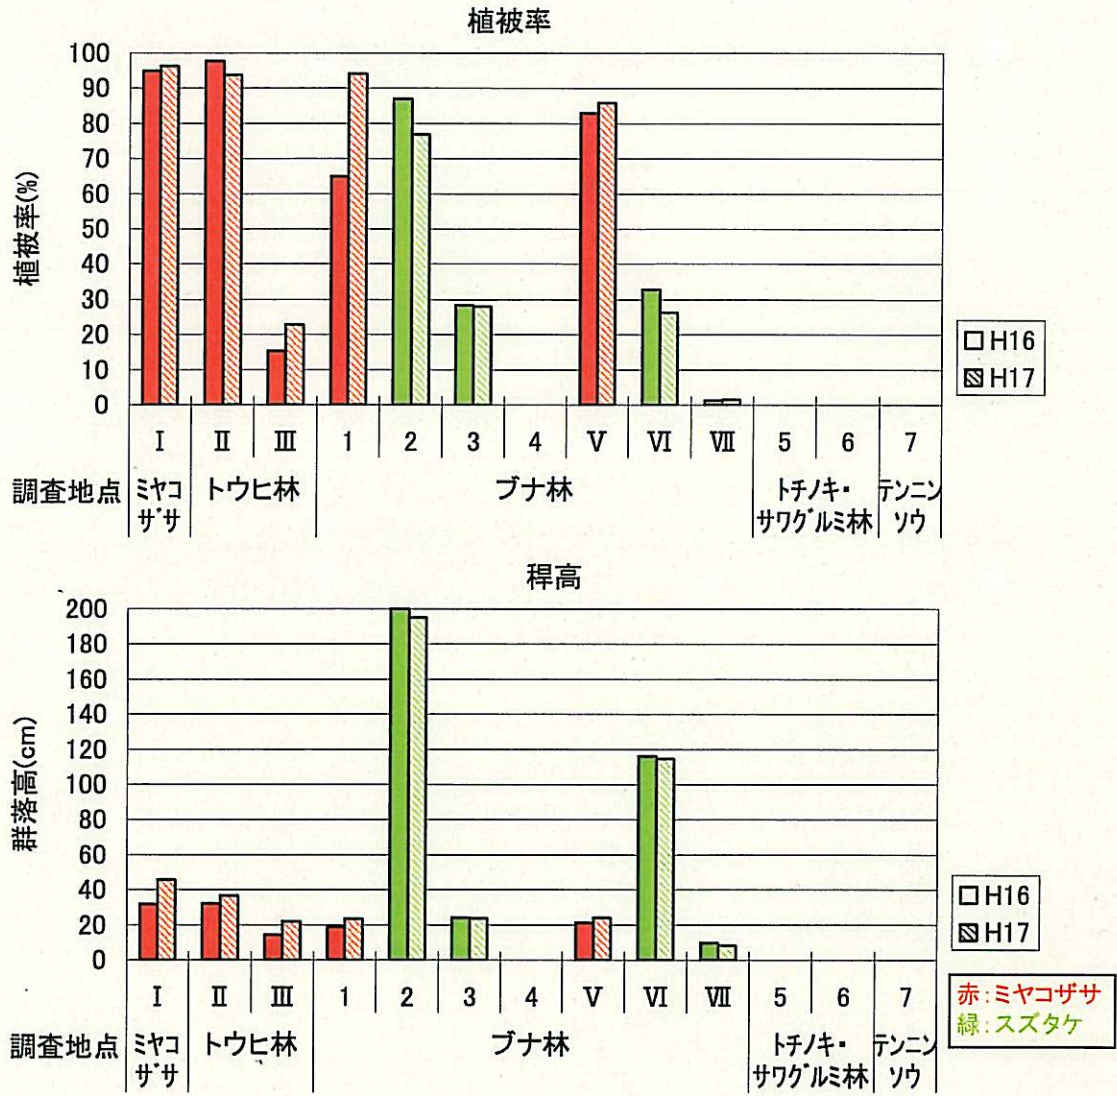
図 1-2 H16 年度および H17 年度のササ植被率および群高の比較

- ・調査地点No. 4, 5, 6では下層植生の植被率は非常に低く、2%以下であった。これらの調査地点ではササ類は生育していなかった。
- ・調査地点No. 4, 6ではシカの食痕が見られなかった。
- ・スズタケ、ミヤコザサのササ類は、出現したほとんどの地点でシカによる食痕が認められた（植生タイプⅢを除く）。
- ・その他食痕がよく認められたのはミヤマシキミ、イトスゲ、コバノトネリコなどであった。
- ・調査地点No. 7のテンニンソウは被度は高い（平均被度99%）が食痕はまったく認められず、同調査地点で食痕が認められたのはヒメノガリヤス（平均被度5%）のみであった。
- ・ササ類について平成16年度の結果と比較すると、ミヤコザサについては被度、稈高ともに平成16年度に比較して高くなっているのに対し（調査地点Ⅱの被度のみ平成17年度の方が低い）、スズタケについては被度、稈高ともに低くなっていた。

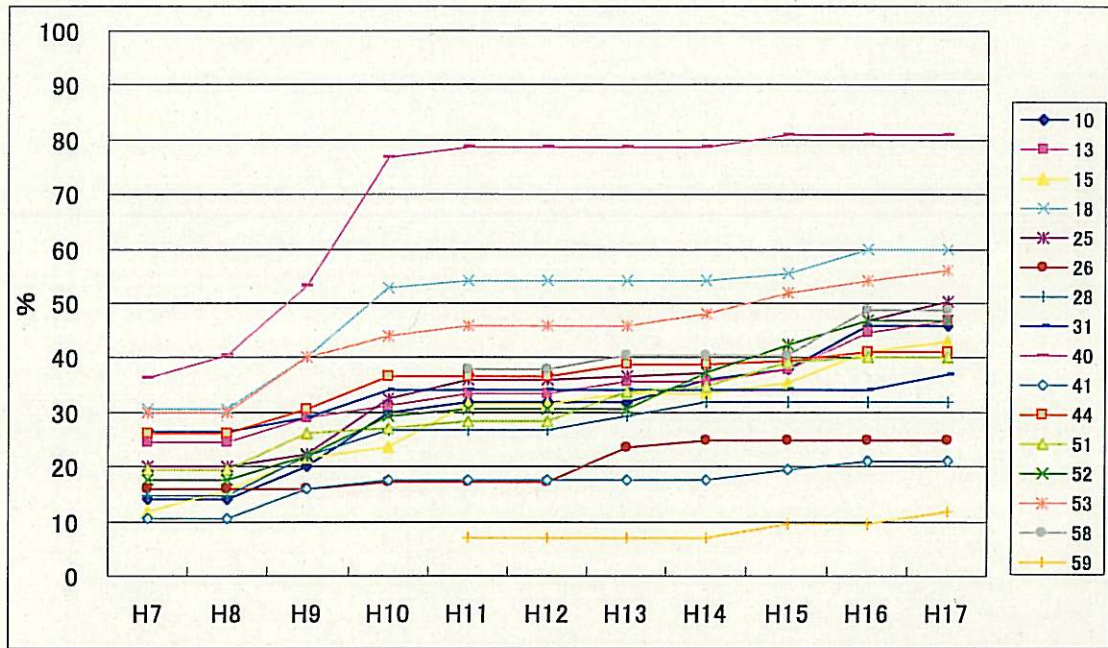
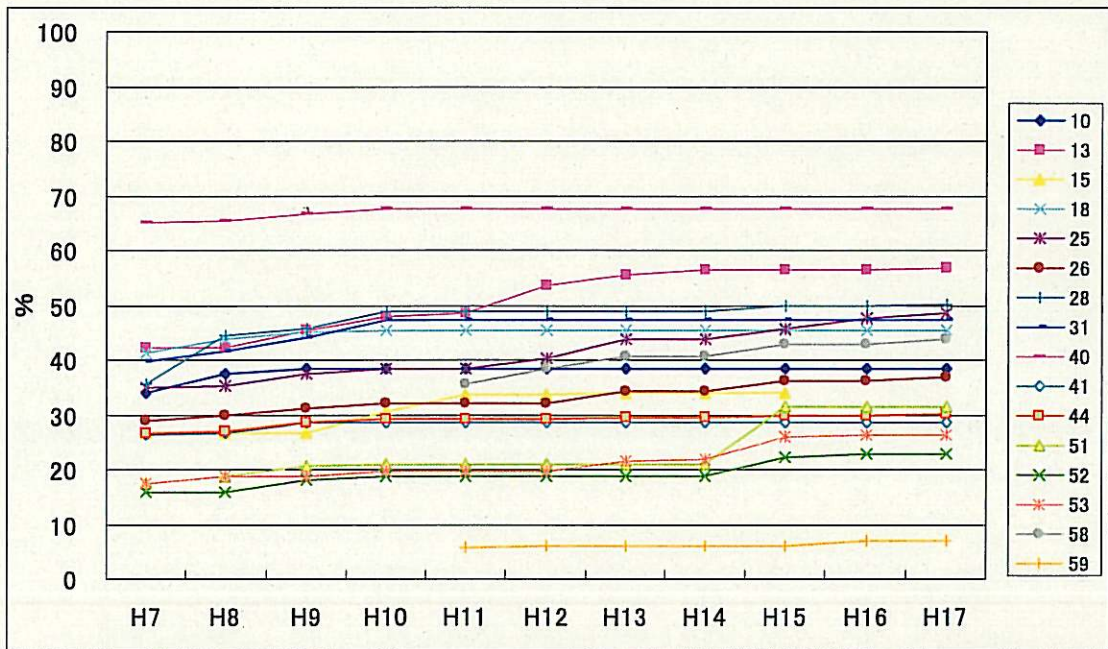
図1-4(1) コドラート別の枯死・倒木の割合と剥皮の割合 (A1地区)

- ・A1地区における枯死・倒木の割合は、平成8年から10年にかけて大きく増加し、その後も徐々に増加しているが、平成16、17年は大きな増加は見られなかった。
- ・A2地区における枯死・倒木の割合は、No.57地点では平成13年から14年にかけて大きく増加した後は平成17年までほとんど変化が見られなかった。その他の地点では、各地点ともに徐々に増加しているが、平成16、17年は大きな増加は見られなかった。
- ・幹被害の割合は、各地点ともに徐々に増加しているが、平成15～17年の3年間は各地点ともにほとんど変化がない。

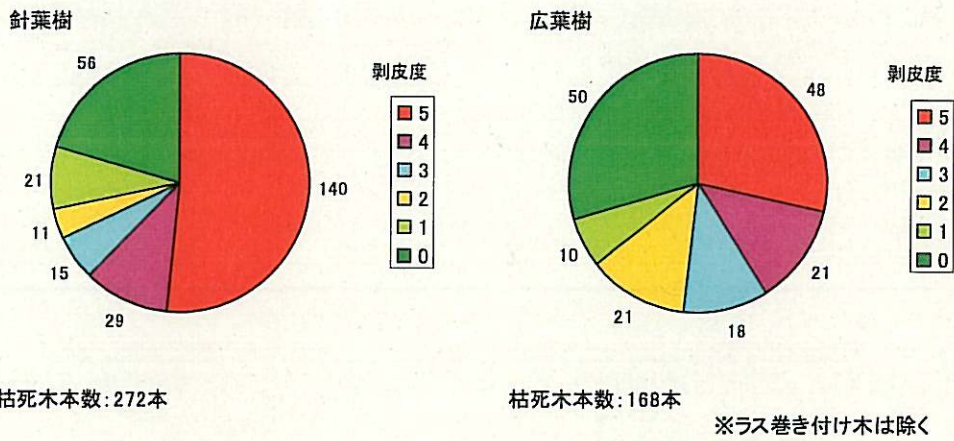
図 1-5 平成 8～17 年度までの枯死木の剥皮状況の内訳

- ・枯死木については、針葉樹では剥皮度5のものが枯死木全体の約50%以上を占めている。一方、広葉樹では剥皮度5と剥皮度0のものがほぼ同じ割合であった。
- ・生存木については、針葉樹、広葉樹ともに剥皮度0のものが最も多く、剥皮度5のものが占める割合は非常に少なかった。
- ・剥皮度と枯死率の関係をみると、針葉樹、広葉樹ともに剥皮度が大きくなるほど枯死率が高くなるといえる。
