(案)

吉野熊野国立公園 西大台利用調整地区  
歩道管理マニュアル

平成 24 年 1 月  
近畿地方環境事務所

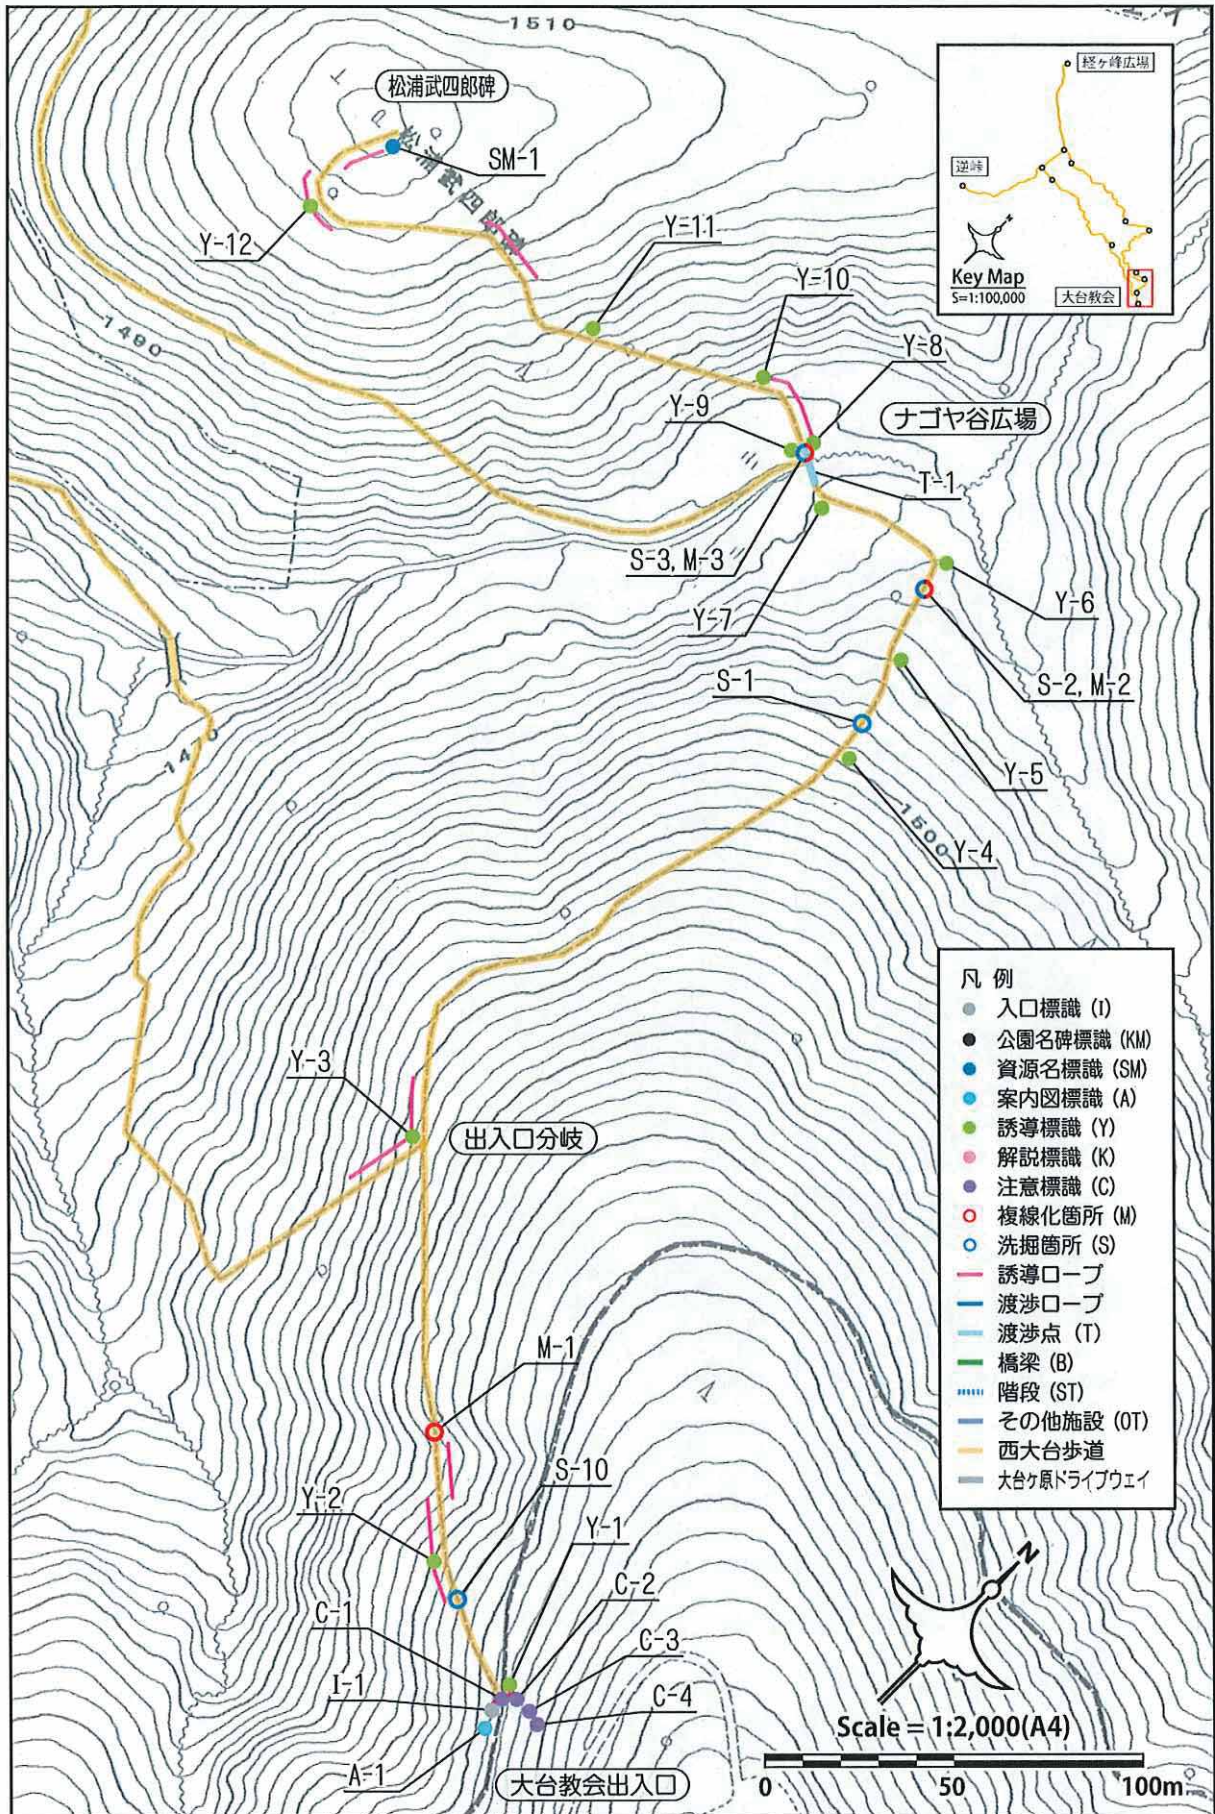
図2：大台教会出入口～(ナゴヤ谷広場)～松浦武四郎碑区間 歩道施設・問題箇所等位置図

| 記号 | 施設状況写真 | 周辺状況写真 | 対策等 |
|---|---|---|---|
| S-10 | | | 名称：洗掘<br>所見：大台教会付近からの雨水の流入が主要因と考えられ、DW～大台教会間の車道における横断排水の強化等が望まれる。<br>対策：要経過観察。 |

| 記号 | 施設状況写真 | 周辺状況写真 | 対策等 |
|---|---|---|---|
| Y-2 | | | 名称：誘導標識<br>所見：老朽化している。<br>対策：a-1 (p. 11 参照) |
| M-1 | | | 名称：複線化<br>所見：主線の段差回避のため複線化が生じたと考えられる。<br>対策：要経過観察。 |
| Y-4 | | | 名称：誘導標識<br>所見：樹木に直接ネジ止めされている。老朽化し、破損しかけている。<br>対策：a-1 (p. 11 参照) |
| S-1 | | | 名称：洗掘<br>所見：近年、洗掘の進行は確認されていないが、要経過観察。<br>対策：e-2 (p. 17 参照) |
| Y-5 | | | 名称：誘導標識<br>所見：老朽化し、地面に直接置かれている。<br>対策：a-1 (p. 11 参照) |
| S-2,<br>M-2 | | | 名称：洗掘・複線化<br>所見：近年、洗掘の進行は確認されていないが、要経過観察。また、複線化についてはほぼ解消済み。<br>対策：e-2 (p. 17 参照) |
| Y-6 | | | 名称：誘導標識<br>所見：老朽化している。<br>対策：a-1 (p. 11 参照) |

| 記号 | 施設状況写真 | 周辺状況写真 | 対策等 |
|---|---|---|---|
| Y-9 | | | 名称：誘導標識<br>所見：老朽化している。<br>対策：a-1 (p. 11 参照) |
| Y-10 | | | 名称：誘導標識<br>所見：プラスチック製で利用調整地区にそぐわない施設。<br>対策：a-1 (p. 11 参照) |
| Y-11 | | | 名称：誘導標識<br>所見：プラスチック製で利用調整地区にそぐわない施設。<br>対策：a-1 (p. 11 参照) |

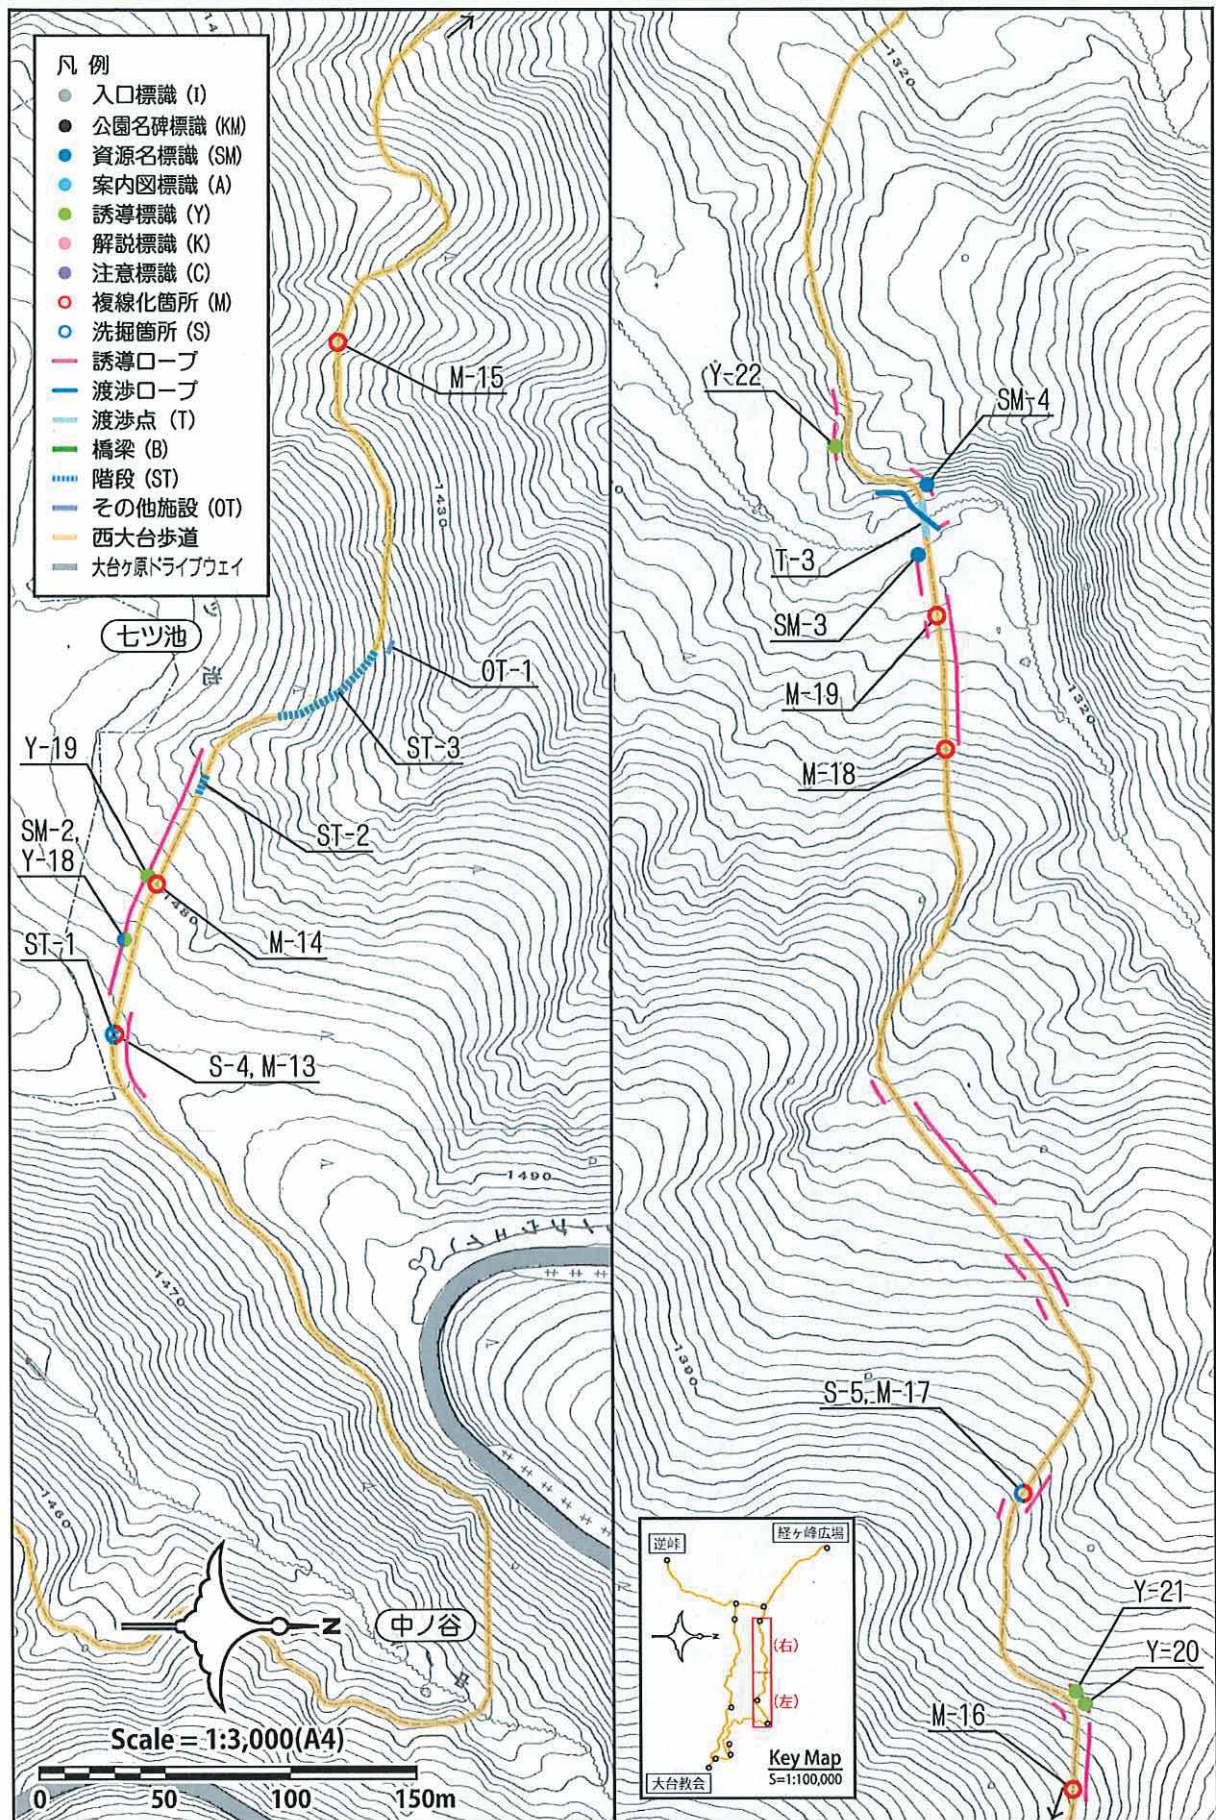
図 4：中ノ谷～(七ツ池)～開拓跡付近区間 歩道施設・問題箇所等位置図

| 記号 | 施設状況写真 | 周辺状況写真 | 対策等 |
|---|---|---|---|
| S-4,<br>M-13 | | | 名称：洗掘・複線化<br>所見：洗掘は若干の進行がみられるため、要経過観察。複線化は誘導ロープの設置により、ほぼ解消済み。<br>対策：e-1, e-2, f-1 (pp. 16-18 参照) |
| ST-1 | | | 名称：木製階段<br>所見：洗掘により、土砂の流出あり。要経過観察。<br>対策：階段が破損した場合は、現状復旧させる。 |
| SM-2,<br>Y-18 | | | 名称：誘導標識<br>所見：ぐらつきあり。<br>対策：a-1 (p. 11 参照) |
| Y-19 | | | 名称：誘導標識<br>所見：枯木にネジ止めされている。<br>対策：a-1 (p. 11 参照) |
| ST-2 | | | 名称：木製階段<br>所見：施設の転倒がみられる。要経過観察。<br>対策：階段が破損した場合は、現状復旧させる。 |
| OT-1 | | | 名称：土留め<br>所見：傾倒している。<br>対策：据え直しが必要。 |

| 記号 | 施設状況写真 | 周辺状況写真 | 対策等 |
|---|---|---|---|
| Y-20 | | | 名称：誘導標識<br>所見：老朽化している。<br>対策：a-1 (p. 11 参照) |
| Y-21 | | | 名称：誘導標識<br>所見：老朽化している。<br>対策：a-1 (p. 11 参照) |
| S-5,<br>M-17 | | | 名称：洗掘・複線化<br>所見：洗掘は特に変化なし。要経過観察。東側の複線化はほぼ解消済み。西側の複線化は特に変化なし。<br>対策：e-2, f-1 (pp. 17-18 参照) |
| M-18 | | | 名称：複線化<br>所見：複線化は特に変化なし。<br>対策：新規誘導ロープの設置 (f-1 (p. 18 参照)) |
| SM-3 | | | 名称：資源名標識 (渡渉点)<br>所見：ぐらつきあり。<br>対策：a-1 (p. 11 参照) |

| 記号 | 施設状況写真 | 周辺状況写真 | 対策等 |
|---|---|---|---|
| SM-4 | | | <p>名称：資源名標識（渡渉点）</p> <p>所見：ぐらつきあり。</p> <p>対策：a-1 (p. 11 参照)</p> |
| Y-22 | | | <p>名称：誘導標識</p> <p>所見：老朽化により、ぐらつきあり。<br/>板面はロープ結束されている。</p> <p>対策：a-1 (p. 11 参照)</p> |

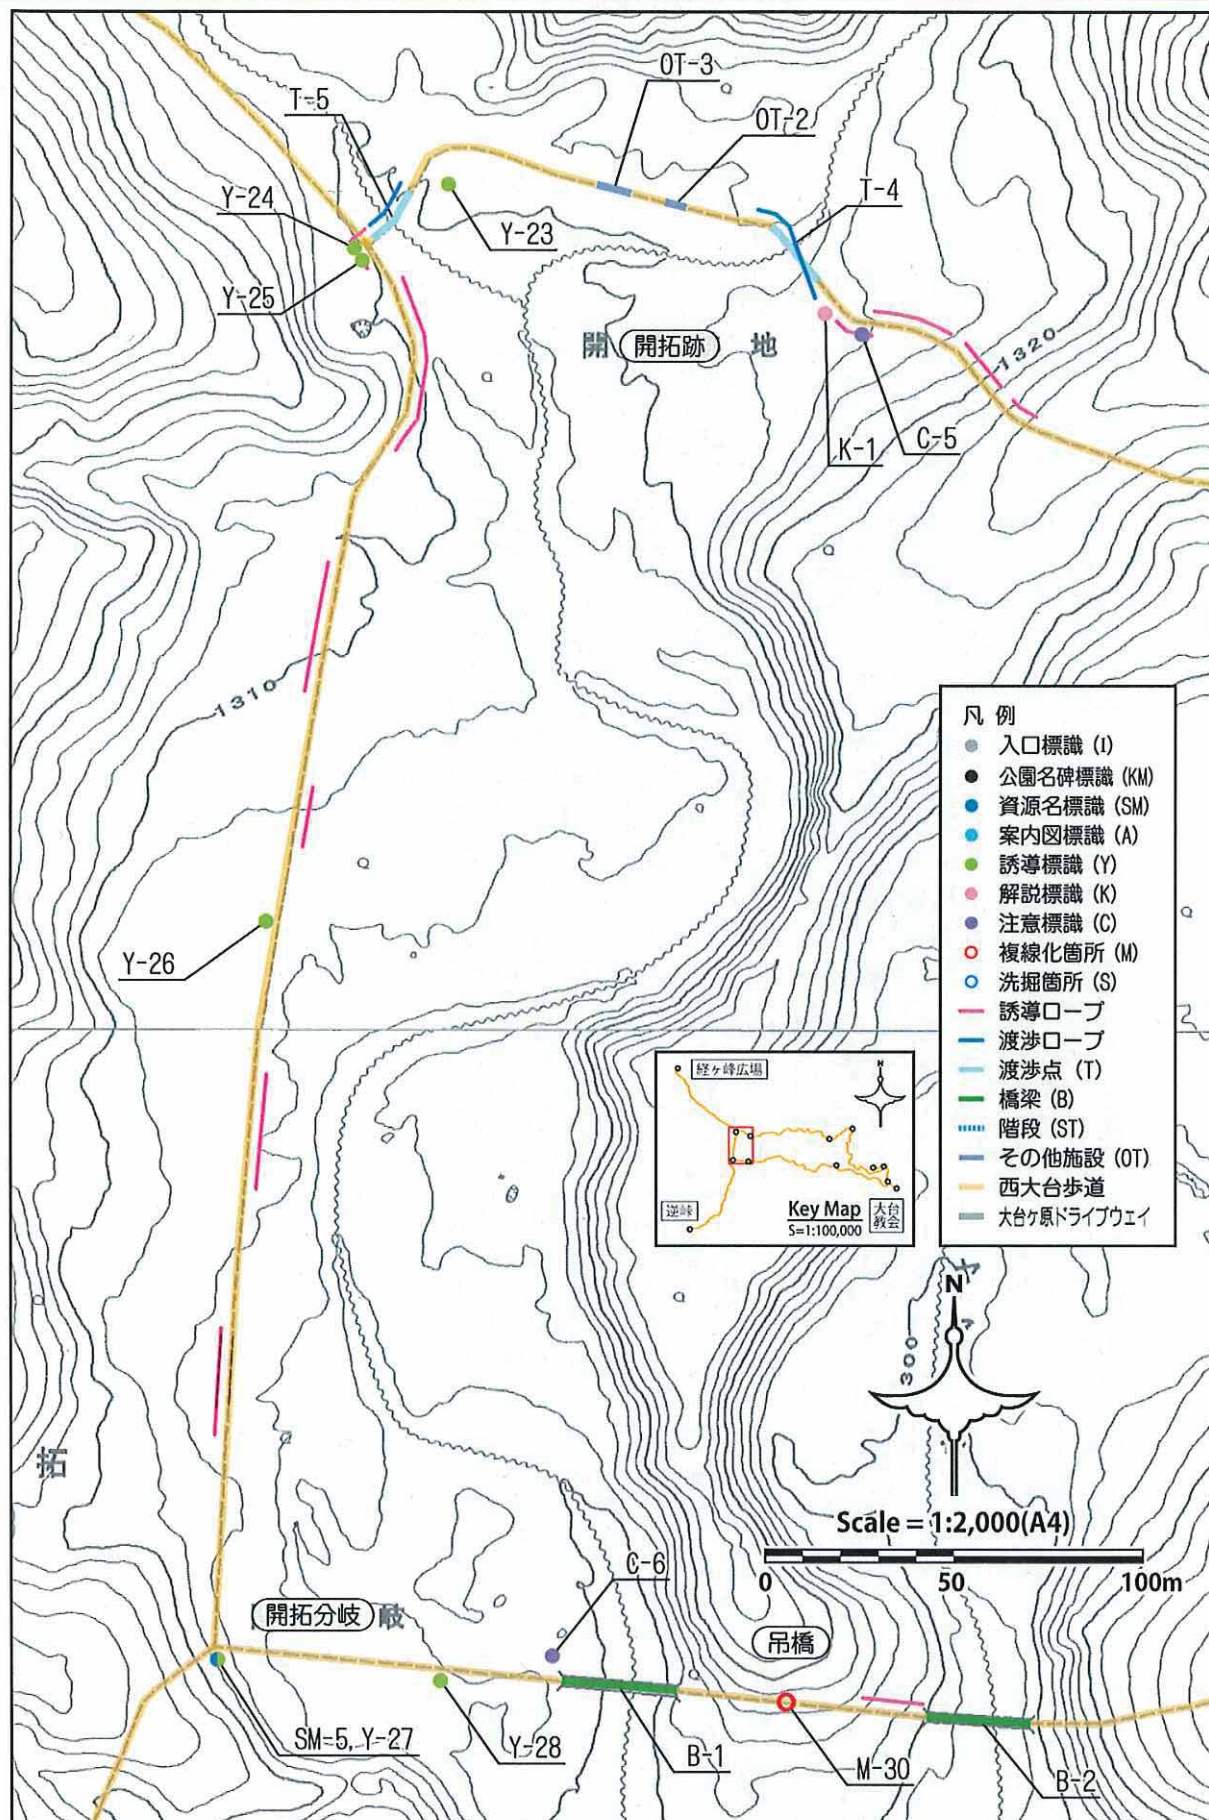
図5：開拓跡付近～(開拓分岐)～吊橋区間 歩道施設・問題箇所等位置図

| 記号 | 施設状況写真 | 周辺状況写真 | 対策等 |
|---|---|---|---|
| C-5 | | | 名称: 注意標識 (植生保護・立入禁止)<br>所見: 樹木に吊り下げられた簡易な施設。<br>対策: a-1 (p. 11 参照) |
| K-1 | | | 名称: 解説標識 (開拓)<br>所見: 腐食あり。文字が読み取れない部分もある。<br>対策: a-1 (p. 11 参照) |
| Y-24 | | | 名称: 誘導標識<br>所見: 老朽化により、ぐらつきあり。<br>対策: a-1 (p. 11 参照) |

| 記号 | 施設状況写真 | 周辺状況写真 | 対策等 |
|---|---|---|---|
| Y-25 | | | 名称：誘導標識<br>所見：老朽化により、ぐらつきあり。<br>板面はロープ結束されている<br>対策：a-1 (p. 11 参照) |
| Y-26 | | | 名称：誘導標識<br>所見：老朽化により、腐朽、ぐらつきあり。板面は鉄線結束されている。<br>対策：a-1 (p. 11 参照) |
| Y-28 | | | 名称：誘導標識<br>所見：老朽化している。<br>対策：a-1 (p. 11 参照) |
| B-1 | | | 名称：橋梁 (吊橋)<br>所見：老朽化している。<br>対策：要経過観察。 |
| M-30 | | | 名称：複線化<br>所見：主線の段差により複線したと考えられる。現状では、複線が主線化しつつある。<br>対策：要経過観察。 |
| B-2 | | | 名称：橋梁 (吊橋)<br>所見：老朽化している。<br>対策：床版 (エキスパンドメタル) の一部に曲がりあり。要経過観察。 |

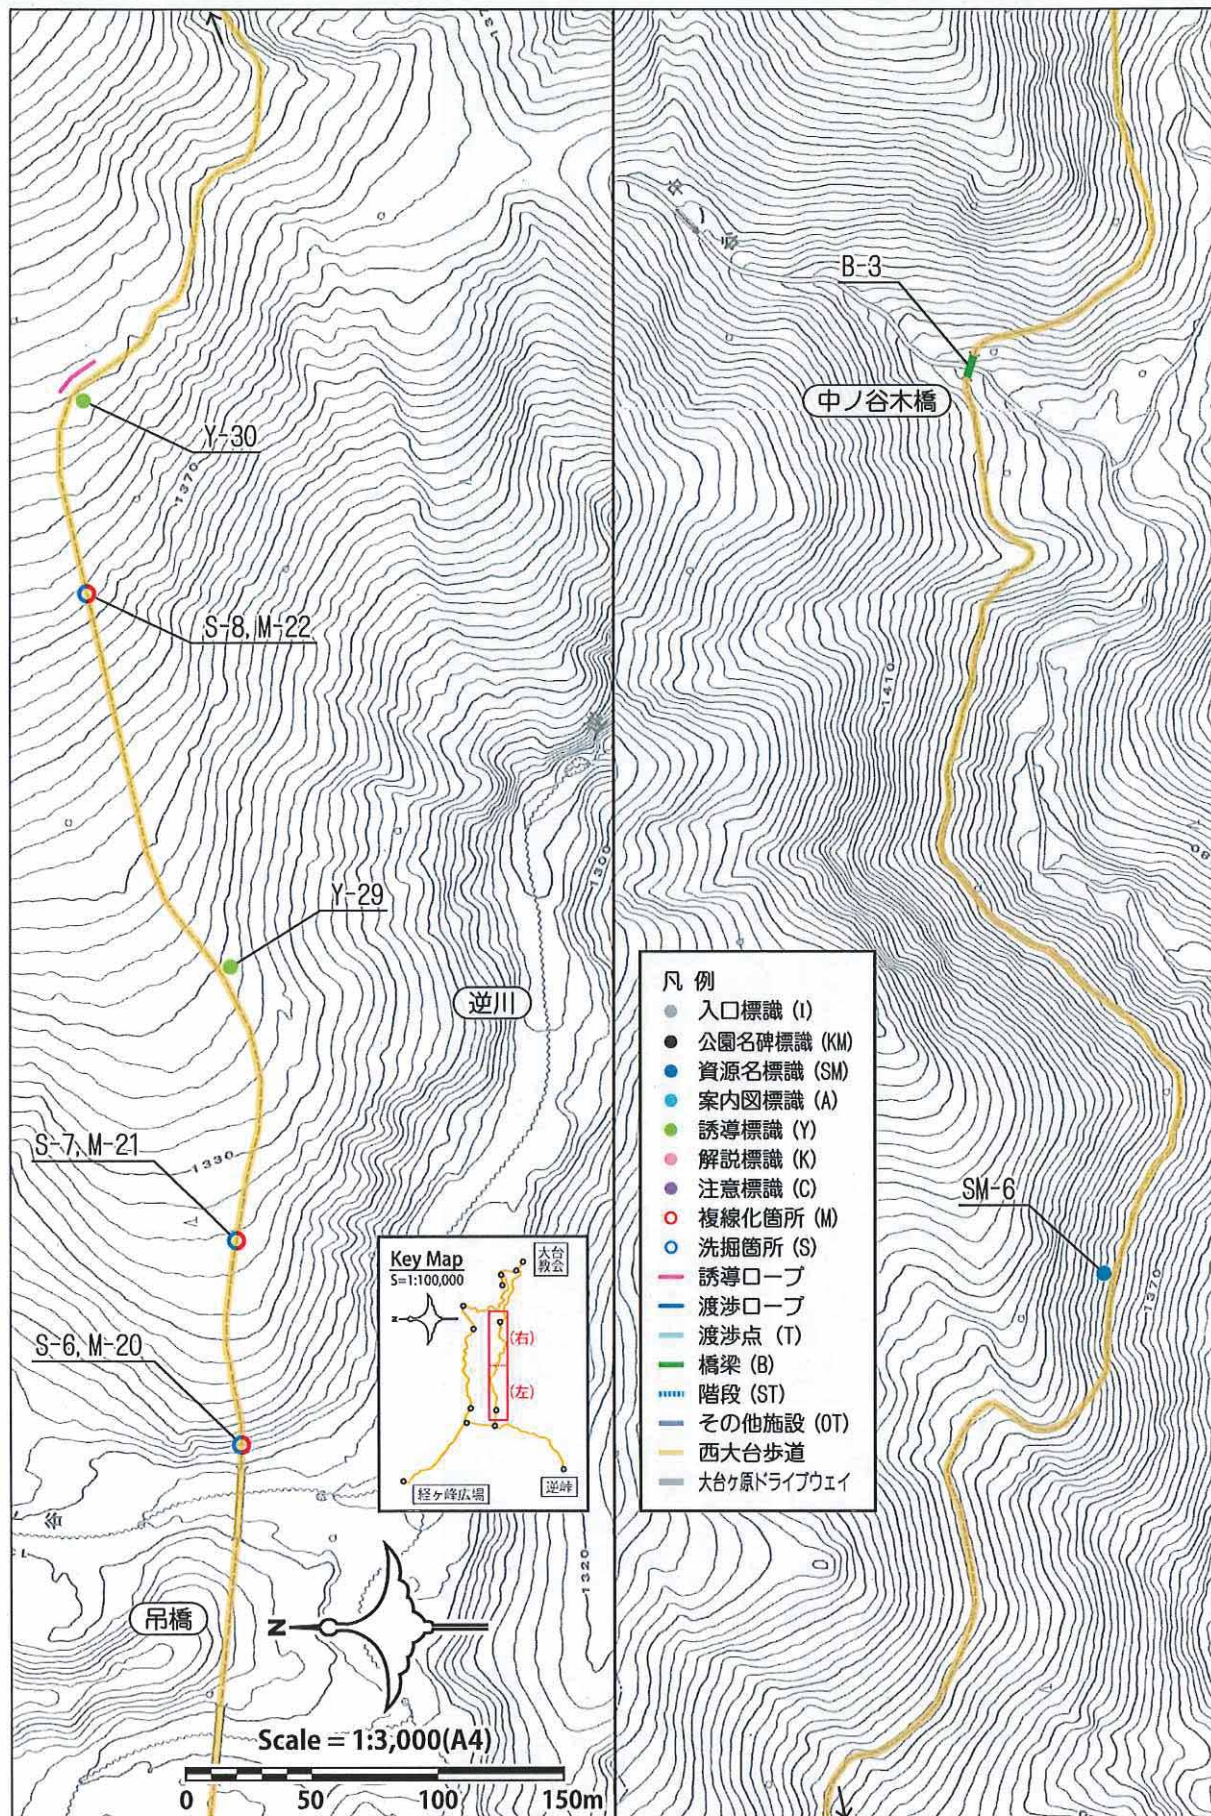
図6：吊橋～中ノ谷木橋区間 歩道施設・問題箇所等位置図

| 記号 | 施設状況写真 | 周辺状況写真 | 対策等 |
|---|---|---|---|
| S-6,<br>M-20 | | | <p>名称：洗掘・複線化</p> <p>所見：洗掘は特に変化なし。要経過観察。複線化はほぼ解消済み。</p> <p>対策：e-1, e-2 (pp. 16-17 参照)</p> |
| S-7,<br>M-21 | | | <p>名称：洗掘・複線化</p> <p>所見：洗掘は進行がみられた。要経過観察。複線化はほぼ解消済み。</p> <p>対策：e-1, e-2 (pp. 16-17 参照)</p> |
| Y-29 | | | <p>名称：誘導標識</p> <p>所見：老朽化している。板面は鉄線結束されている。</p> <p>対策：a-1 (p. 11 参照)</p> |
| S-8,<br>M-22 | | | <p>名称：洗掘・複線化</p> <p>所見：洗掘は進行がみられた。要経過観察。複線化はほぼ解消済み。</p> <p>対策：e-1, e-2 (pp. 16-17 参照)</p> |
| Y-30 | | | <p>名称：誘導標識</p> <p>所見：老朽化により、ぐらつきあり。</p> <p>対策：a-1 (p. 11 参照)</p> |
| SM-6 | | | <p>名称：資源名標識 (チカラ水)</p> <p>所見：「チカラ水」の標識であるが、文字は消えてしまっている。</p> <p>対策：a-1 (p. 11 参照)</p> |
| B-3 | | | <p>名称：橋梁 (中ノ谷木橋)</p> <p>所見：老朽化しつつある。</p> <p>対策：床版は木材であるため、腐朽防止のため、落葉や土砂が堆積している場合は、適宜、除去する。</p> |

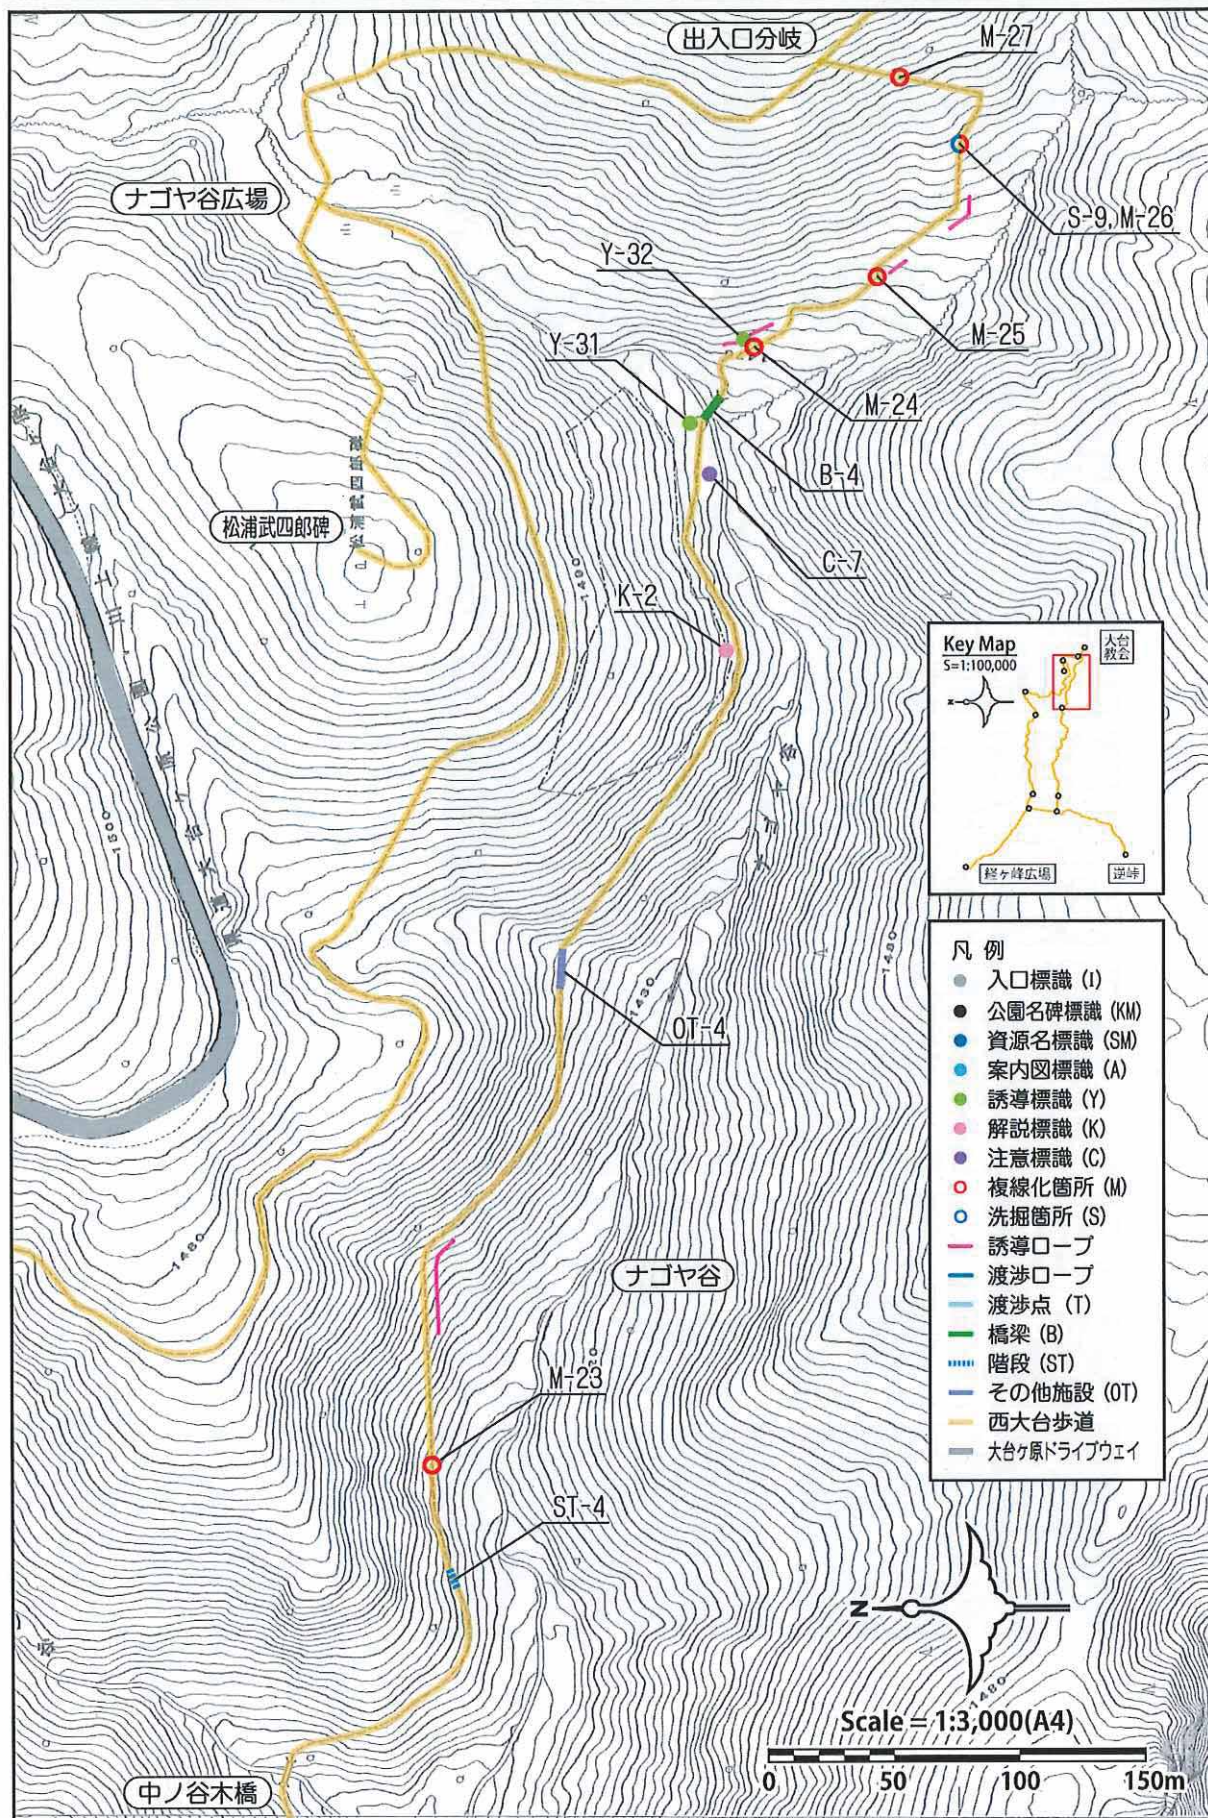
図7：中ノ谷木橋～出入口分岐区間 歩道施設・問題箇所等位置図

| 記号 | 施設状況写真 | 周辺状況写真 | 対策等 |
|---|---|---|---|
| ST-4 | | | <p>名称：木製階段</p> <p>所見：老朽化が進んでいる。要経過観察。</p> <p>対策：階段が破損した場合は、現状復旧させる。</p> |
| OT-4 | | | <p>名称：堰堤</p> <p>所見：現状で大きな問題はないが、一部、土砂の堆積が見られる。</p> <p>対策：出水後、石や土砂等の堆積物を除去する。</p> |
| C-7 | | | <p>名称：注意標識（鳥獣保護区）</p> <p>所見：老朽化している。板面の文字が薄れている。</p> <p>対策：a-1 (p. 11 参照)</p> |
| Y-31 | | | <p>名称：誘導標識</p> <p>所見：老朽化している。</p> <p>対策：a-1 (p. 11 参照)</p> |
| Y-32 | | | <p>名称：誘導標識</p> <p>所見：老朽化している。</p> <p>対策：a-1 (p. 11 参照)</p> |

| 記号 | 施設状況写真 | 周辺状況写真 | 対策等 |
|---|---|---|---|
| S-9,<br>M-26 | | | <p>名称：洗掘・複線化</p> <p>所見：洗掘は特に変化なし。要経過観察。東側の複線化箇所は特に変化なし。西側の複線化箇所は倒木の設置により解消傾向にある。</p> <p>対策：e-2, f-2 (pp. 17, 19 参照)</p> |
| M-27 | | | <p>名称：複線化</p> <p>所見：3箇所のうち、中央部の複線化箇所はほぼ解消。他の2箇所は特に変化なし。</p> <p>対策：要経過観察。</p> |

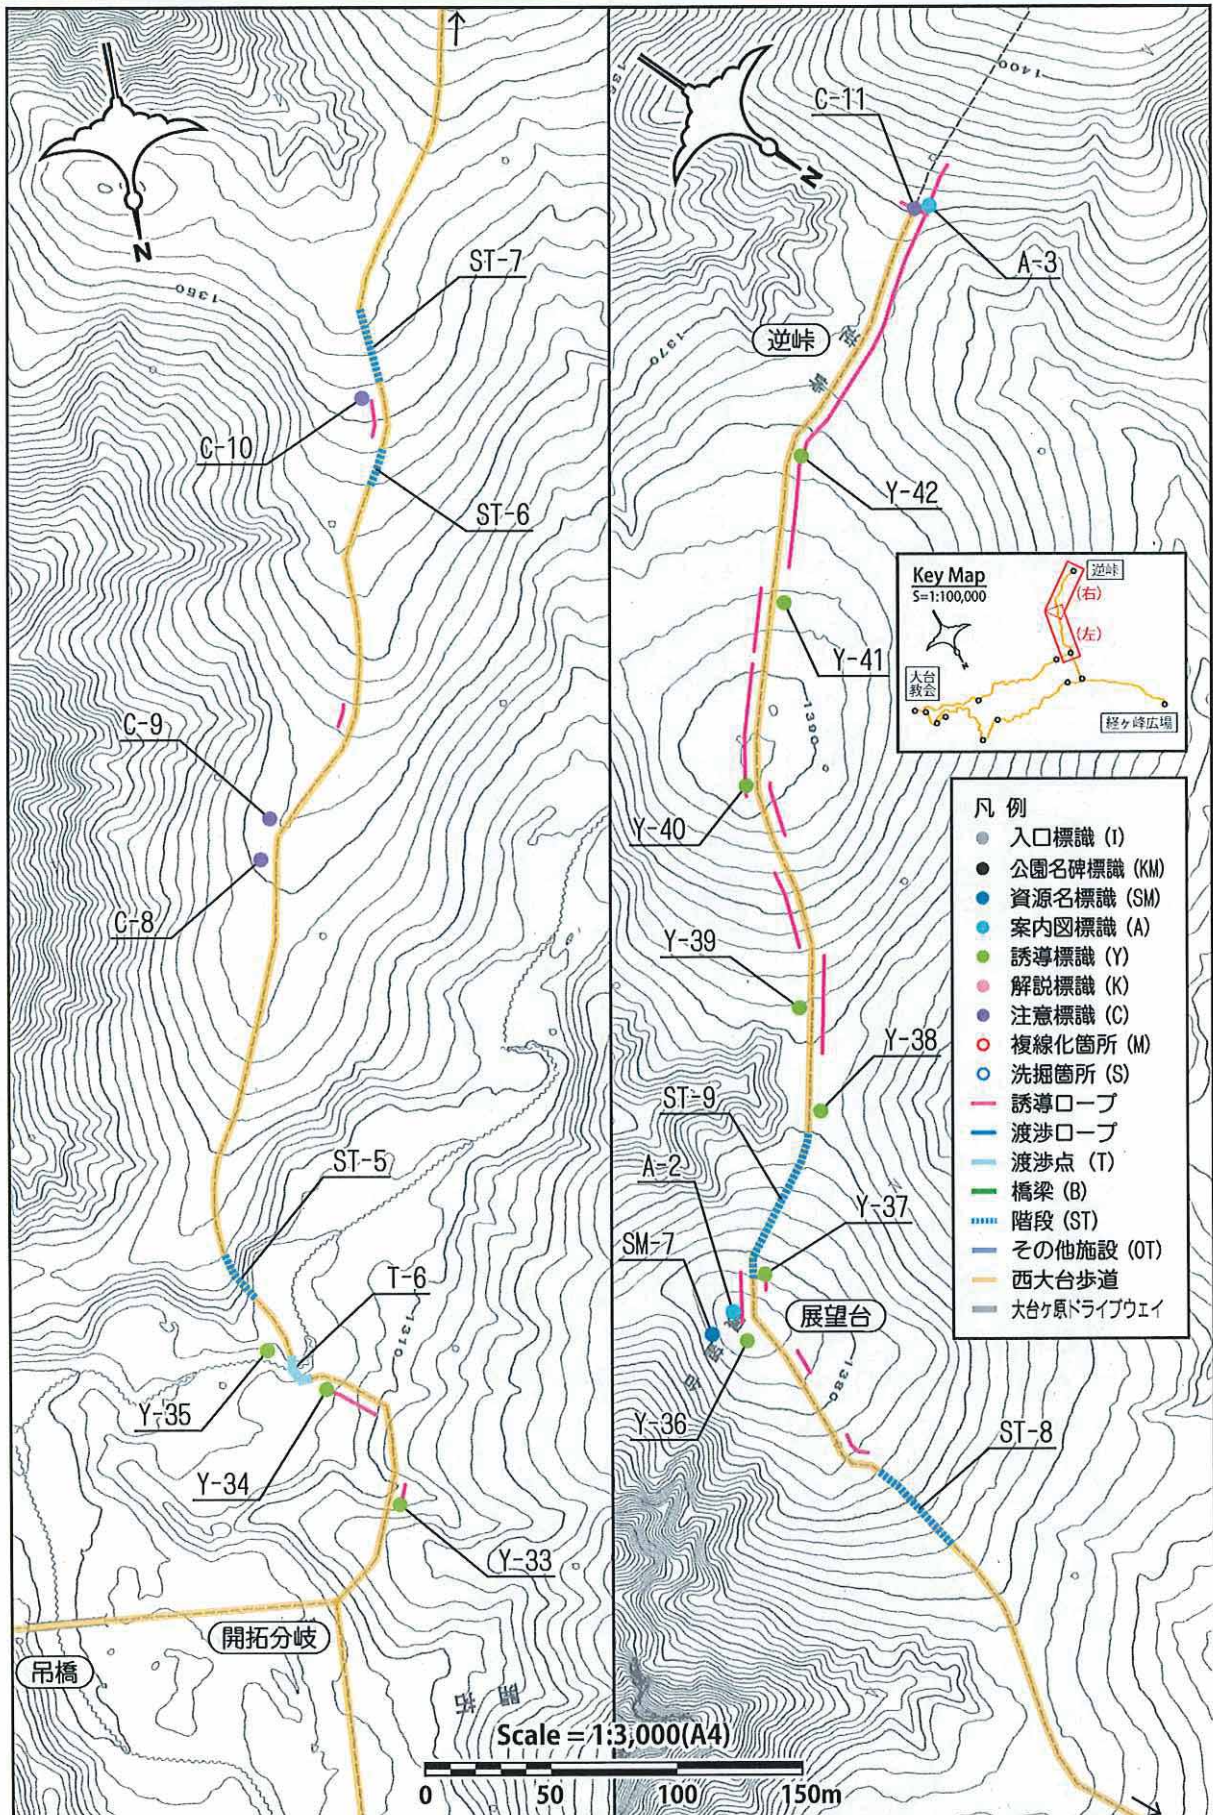
図8：開拓分岐～逆峠出入口区間 歩道施設・問題箇所等位置図

| 記号 | 施設状況写真 | 周辺状況写真 | 対策等 |
|---|---|---|---|
| Y-33 | | | 名称：誘導標識<br>所見：老朽化している。<br>対策：a-1 (p. 11 参照) |
| Y-34 | | | 名称：誘導標識<br>所見：老朽化している。<br>対策：a-1 (p. 11 参照) |
| Y-35 | | | 名称：誘導標識<br>所見：老朽化により、ぐらつきあり。<br>対策：a-1 (p. 11 参照) |
| ST-5 | | | 名称：木製階段<br>所見：下側の施設は特に問題ないが、上側の施設は老朽化している。要経過観察。<br>対策：階段が破損した場合は、現状復旧させる。 |
| C-8 | | | 名称：注意標識（火の用心）<br>所見：老朽化している。板面の文字は薄れている。<br>対策：a-1 (p. 11 参照) |
| C-9 | | | 名称：注意標識（火の用心）<br>所見：老朽化している。板面の文字は薄れている。<br>対策：a-1 (p. 11 参照) |
| ST-6 | | | 名称：木製階段<br>所見：老朽化している。要経過観察。<br>対策：階段が破損した場合は、現状復旧させる。 |

| 記号 | 施設状況写真 | 周辺状況写真 | 対策等 |
|---|---|---|---|
| C-10 | | | 名称：注意標識（火の用心）<br>所見：老朽化している。板面の文字は薄れている。<br>対策：a-1（p. 11 参照） |
| ST-7 | | | 名称：木製階段<br>所見：老朽化している。要経過観察。<br>対策：階段が破損した場合は、現状復旧させる。 |
| ST-8 | | | 名称：木製階段<br>所見：老朽化している。要経過観察。<br>対策：階段が破損した場合は、現状復旧させる。 |
| SM-7 | | | 名称：資源名標識（展望台）<br>所見：地際部の腐朽により転倒している。<br>対策：a-1（p. 11 参照） |
| ST-9 | | | 名称：木製階段<br>所見：老朽化により腐朽している。要経過観察。<br>対策：階段が破損した場合は、現状復旧させる。 |

| 記号 | 施設状況写真 | 周辺状況写真 | 対策等 |
|---|---|---|---|
| Y-38 | | | 名称：誘導標識<br>所見：老朽化により支柱が折れ、腐朽している。板面はロープ結束されている。<br>対策：a-1 (p. 11 参照) |
| Y-39 | | | 名称：誘導標識<br>所見：鉄線結束されている。樹木に直接ネジ止めされている。<br>対策：a-1 (p. 11 参照) |
| Y-40 | | | 名称：誘導標識<br>所見：樹木に立てかけられている。<br>対策：a-1 (p. 11 参照) |
| Y-41 | | | 名称：誘導標識<br>所見：樹木に立てかけられている。鉄線は外れている。<br>対策：a-1 (p. 11 参照) |
| Y-42 | | | 名称：誘導標識<br>所見：老朽化により、腐朽、ぐらつきあり。板面はロープ結束されている。<br>対策：a-1 (p. 11 参照) |
| C-11 | | | 名称：注意標識（立入禁止）<br>所見：老朽化している。<br>対策：a-1 (p. 11 参照) |

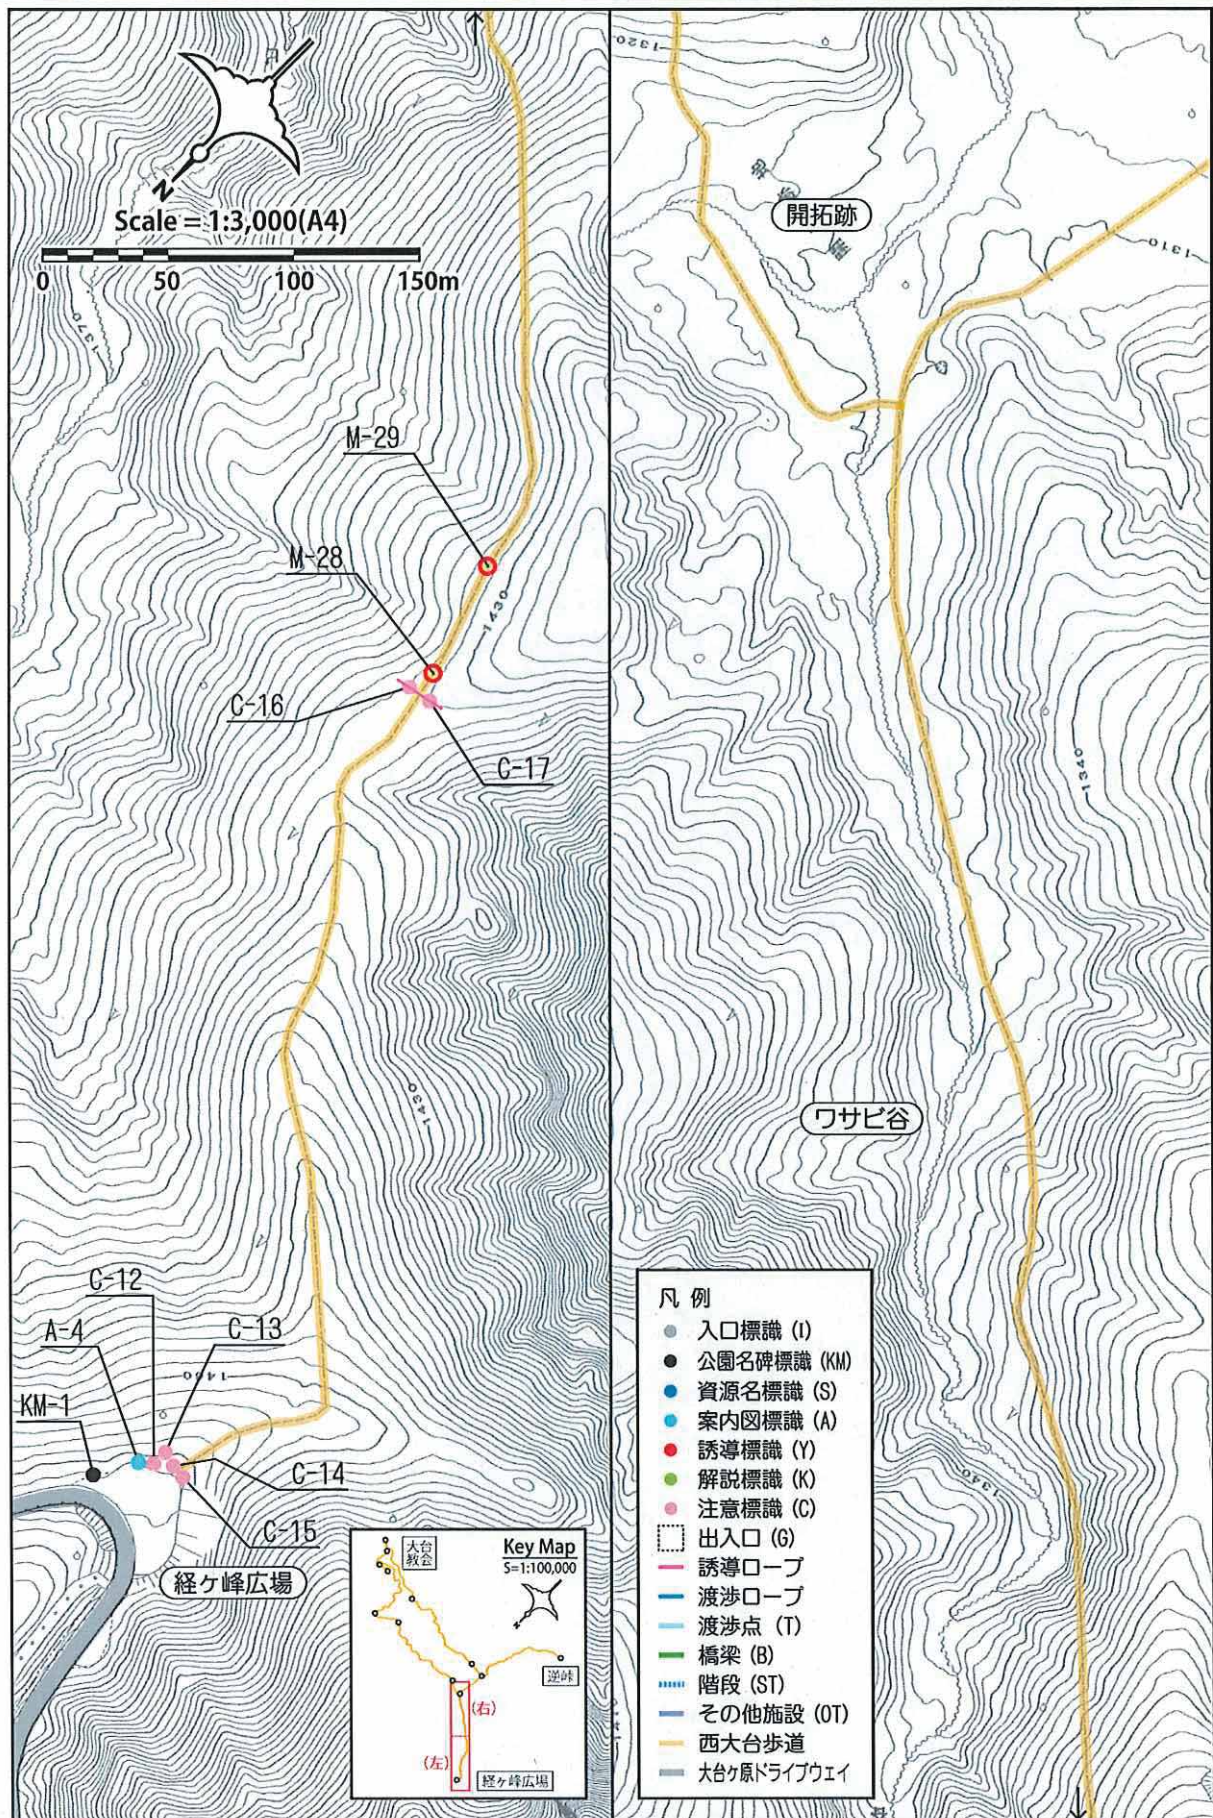
図9：経ヶ峰広場出入口～開拓跡区間 歩道施設・問題箇所等位置図

| 記号 | 施設状況写真 | 周辺状況写真 | 対策等 |
|---|---|---|---|
| G-14 | | | 名称：注意標識（立入禁止）<br>所見：老朽化している。<br>対策：a-1（p. 11 参照） |
| G-15 | | | 名称：注意標識（立入禁止）<br>所見：老朽化している。<br>対策：a-1（p. 11 参照） |
| G-16 | | | 名称：注意標識（立入禁止）<br>所見：老朽化している。<br>対策：a-1（p. 11 参照） |
| G-17 | | | 名称：注意標識（鳥獣保護区）<br>所見：老朽化により傾倒している。<br>対策：a-1（p. 11 参照） |
