(4) 不整地運搬車による運搬区間延伸などの検討

1) 歩道改良の検討

① 大台ヶ原駐車場－尾鷲辻間（改良場所、工法、概算費用）

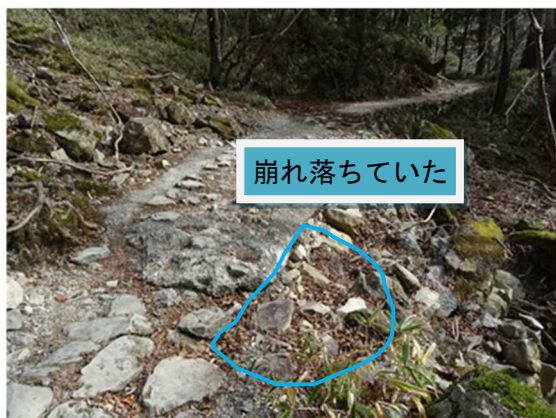
No. 16

- ・改良が必要と考えられる箇所は1ヵ所みられた。
（図3-17、図3-19のピンク□の所 A地点）
- ・コンクリートで固めた歩道の谷側の一部が崩れ、割れ落ちていた。（No.16）
- ・残ったコンクリート歩道も少し浮いた状態であった。（No.17）

図3-17 改良が必要と考えられる箇所

現地調査の結果、歩道が崩れていて改良設計が必要な箇所は1ヵ所とした。その他の段差が生じている所は、補修によるものとし、設計は必要としない。
簡易な測量（巻尺使用）を現地にて行い、設計案を作成する。設計案については、半恒久的施設として、強度のある工種が望ましく（木柵工ではなく）、蛇籠設置による工種の設計を優先案とする。

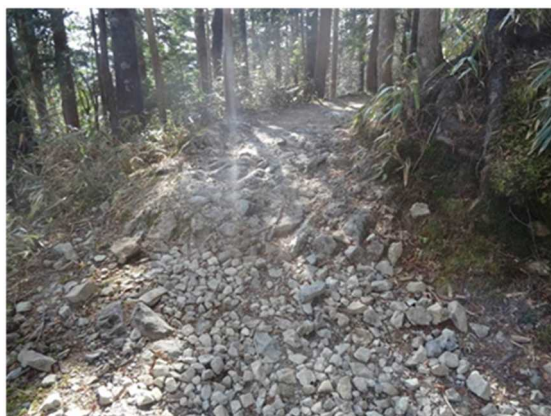
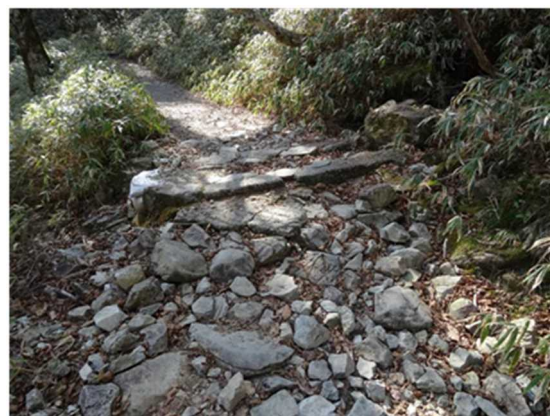
図3-18 軽微な改良が必要と考えられる箇所（1）

- ・軽微な改良が必要と考えられる箇所は3ヵ所みられた。
（図3-18、図3-19の紫□の所）
- ・もともと歩道上に岩が露出している所で、土の地道との間に段差や凸凹がみられる。
（図3-18）
- ・現状でも不整地運搬車で通行可能であるが、土のうの設置や砂利敷き等の軽微な改良を行うことで安全に通行可能にあると考えられた。
- ・設計案の検討は不要と考えられた。
