「より良好な森林地域の保全と質の高い利用の提供」に係る取組

Ⅱ－２ 歩道状況調査

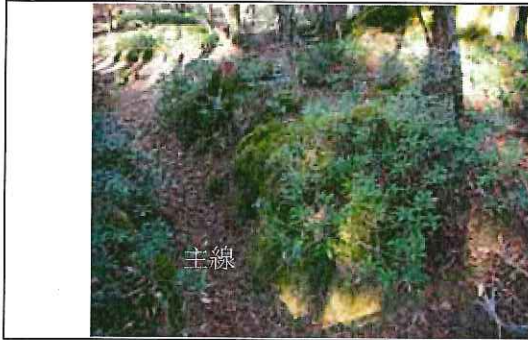
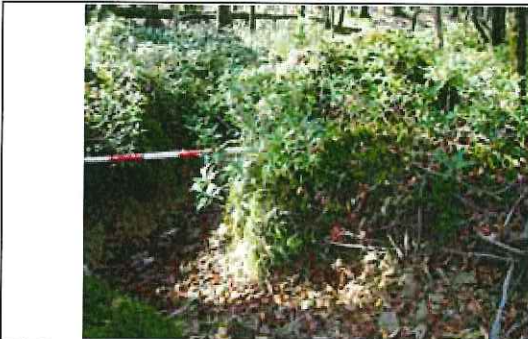
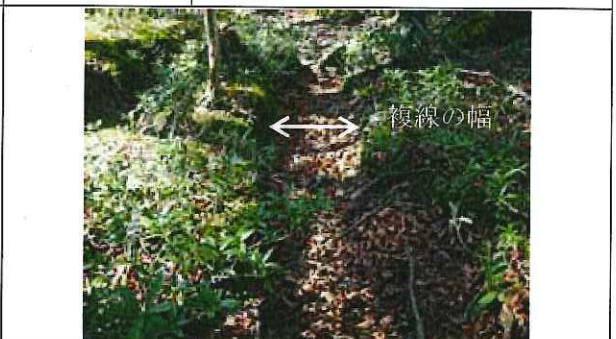
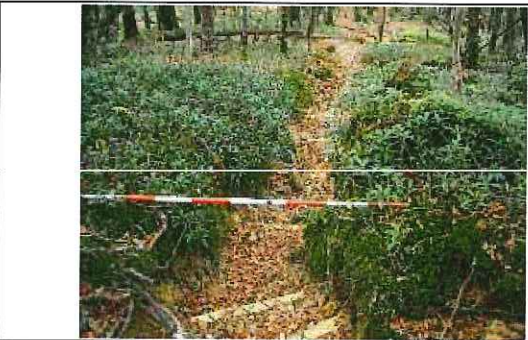
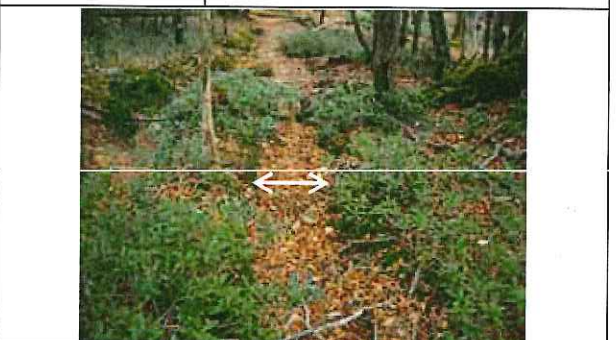
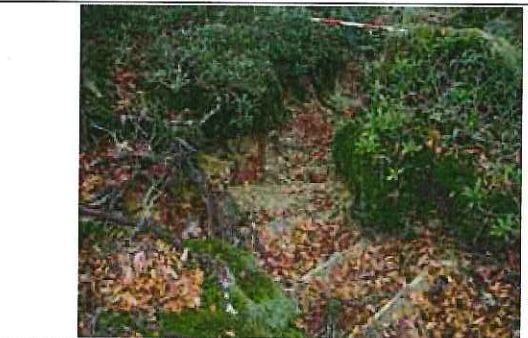
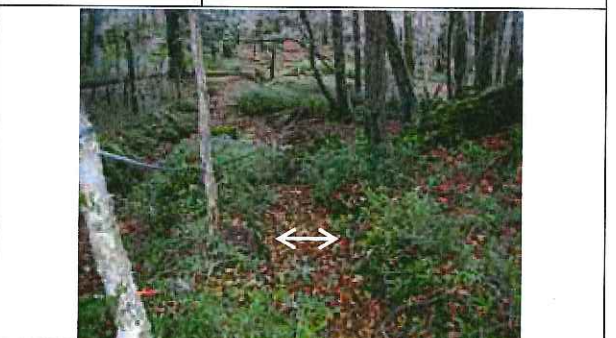
路線名	大台ヶ原周回線	地点番号	M-13、S-4
-----	---------	------	----------

種類	<input checked="" type="checkbox"/> 洗掘	<input checked="" type="checkbox"/> 複線化	<input type="checkbox"/> 裸地化	<input type="checkbox"/> 他（ ）
平成18年度	洗掘	長さ：8m、洗掘の最大深さ：80cm			
	複線化	原因：洗掘による、長さ：8m			
平成19年度	特に変化はない。				
平成20年度	洗掘	長さ：8m、洗掘の最大深さ：80cm→90cm			
		・主線沿いに、ロープの設置が行われた。また、主線の洗掘箇所において、木材による補強整備が行われた。補強整備に伴う岩の移動などにより、洗掘の最大深さが、若干深くなった。複線化及び植生の状況については、特に変化はない。			
平成21年度		・H20のロープの設置及び洗掘箇所への補強整備により、複線は解消傾向にある。また、複線部の植生(ミヤマシキミ、コケ)にも回復傾向がみられ、横断面の複線の幅が80cmから50cmに縮小した。

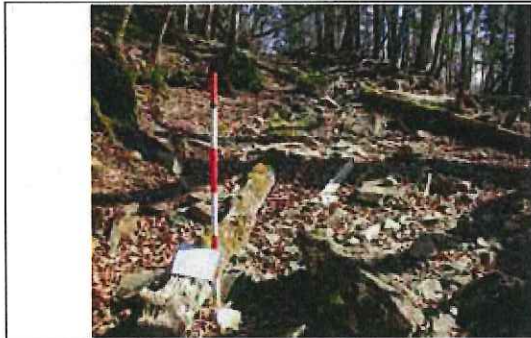
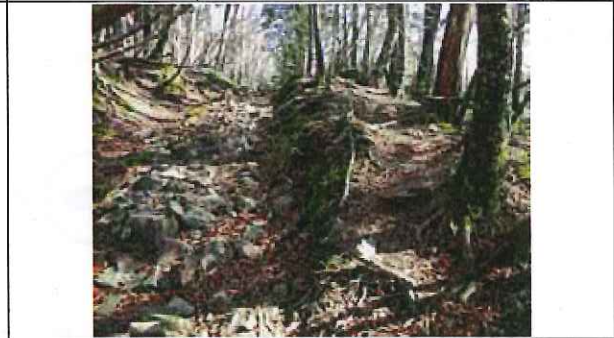
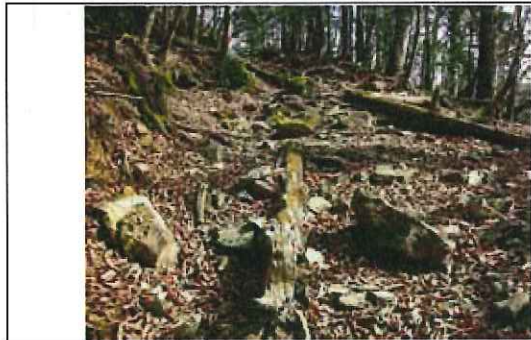
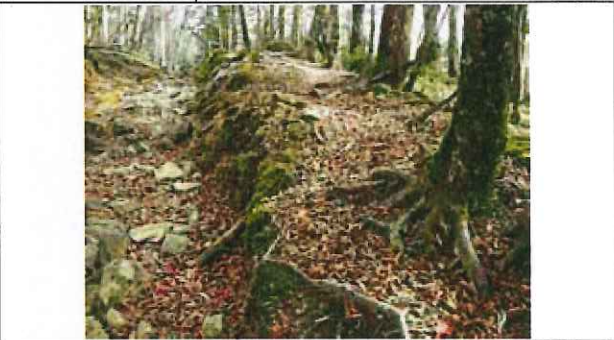
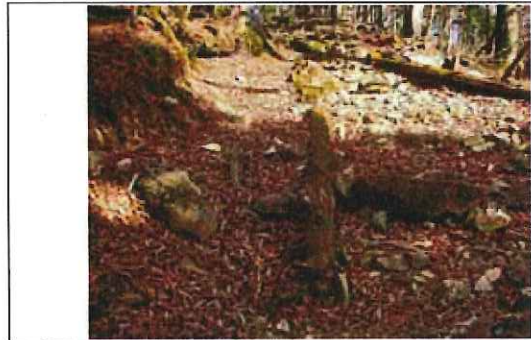
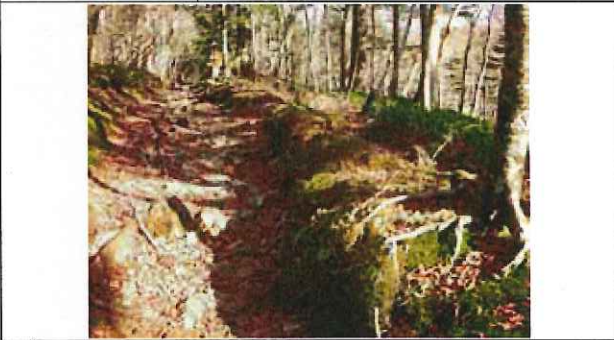
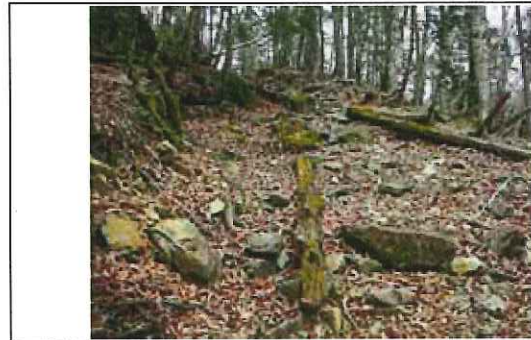
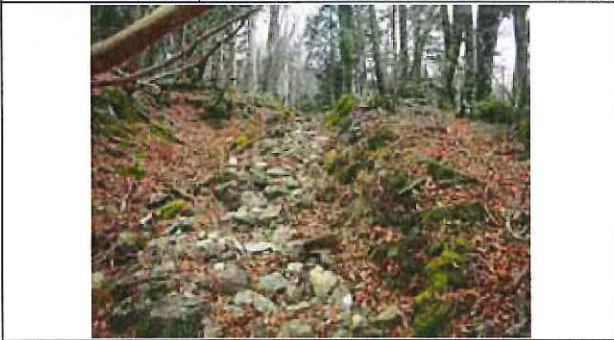
路線名	大台ヶ原周回線	地点番号	M-21、S-7
-----	---------	------	----------

調査箇所 S-2、3、7、8において、雨水によるとみられる路面の崩れ、洗掘の進行がみられた。

種 類	<input checked="" type="checkbox"/> 洗掘 <input checked="" type="checkbox"/> 複線化 <input type="checkbox"/> 裸地化 <input type="checkbox"/> 他（ ）
平成 18 年度	洗掘	長さ：70m、最大深さ：80cm 複線化 原因：洗掘による、長さ：35m ・直登区間において、約 70m に渡って洗掘が生じているため、東端部の谷側（南側）に約 35m の複線が形成されている。
平成 19 年度		特に変化はない。
平成 20 年度		・複線化は、解消傾向にある。植生については、特に変化はない。洗掘状況についても、特に変化はない。
平成 21 年度		・複線化はほぼ解消。植生には特に変化なし。 雨水により、若干の洗掘の進行がみられる（最大深さ 80cm→90cm）。
