より良好な森林地域の保全と質の高い利用の提供に係る取組のバックデータ

別添：吉野熊野国立公園 西大台利用調整地区 歩道管理マニュアル

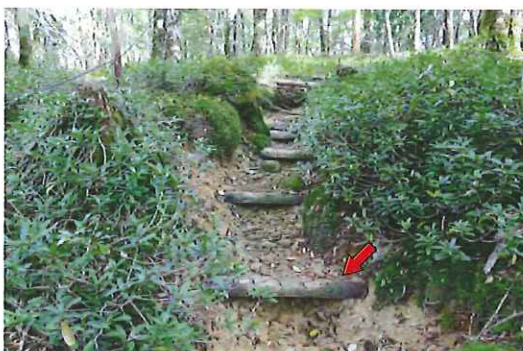
写真1：S-4の状況（平成23年9月15日撮影）

10箇所の洗掘箇所のうち、7箇所の洗掘箇所では特に変化が見られなかったが、2箇所で雨水の流下により若干の洗掘の進行がみられた（洗掘詳細調査結果参照）。また、1箇所では、設置されていた木階段が流出し（写真1、写真2参照）、別位置にて再設置されていた。

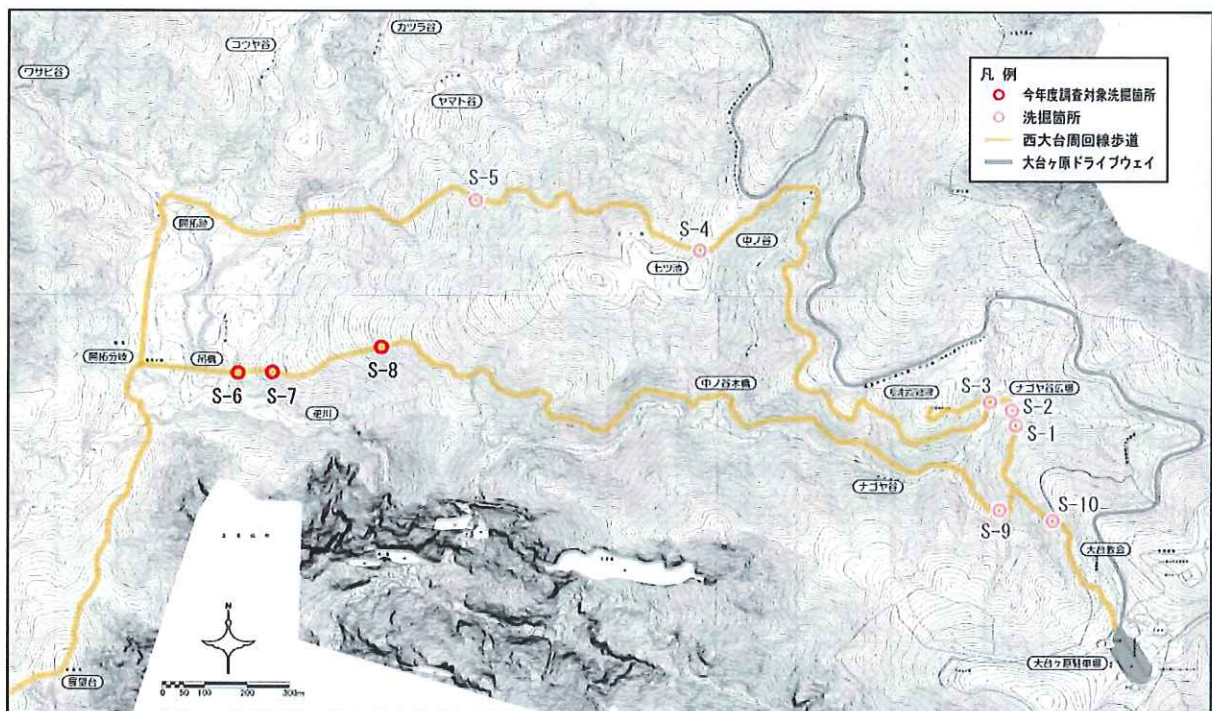
図 2：洗掘詳細調査対象位置図

調査を実施した箇所は、過年度調査より抽出されている洗掘箇所の 10 箇所のうち、特に荒廃が懸念された S-6～8 の 3 箇所とした。

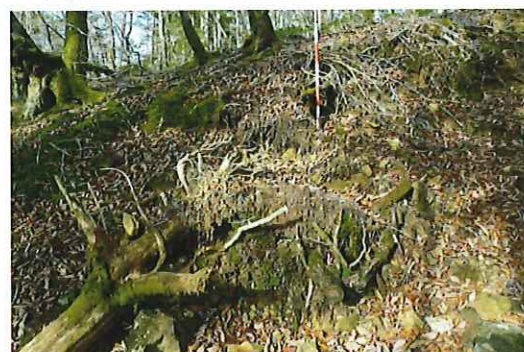
写真3：調査地点(S-7)付近の倒木

- ・ 今回の3つの調査地点は、いずれも浮石が多いガレ場であり、雨水の流下や人の利用等による石の移動はある程度想定された（図4中での10数cmの侵食・堆積）が、全体的に侵食が進んでいる状況が明らかとなった。
- ・ 特に、S-7については、平成23年度の調査期間中に、調査地点付近の樹木が倒れ（写真3参照）、侵食量が増加していたが、今年度の調査では、さらにそれが顕著になった（図4中、S-7の左側の水色の部分）。
- ・ S-8の付近については、雨水の流下が原因と推測される洗掘が進行した（写真4参照）。
