## 大台ヶ原周回線歩道（東大台）の歩道修復について

平成 25 年 11 月 20 日（水）

近畿地方環境事務所

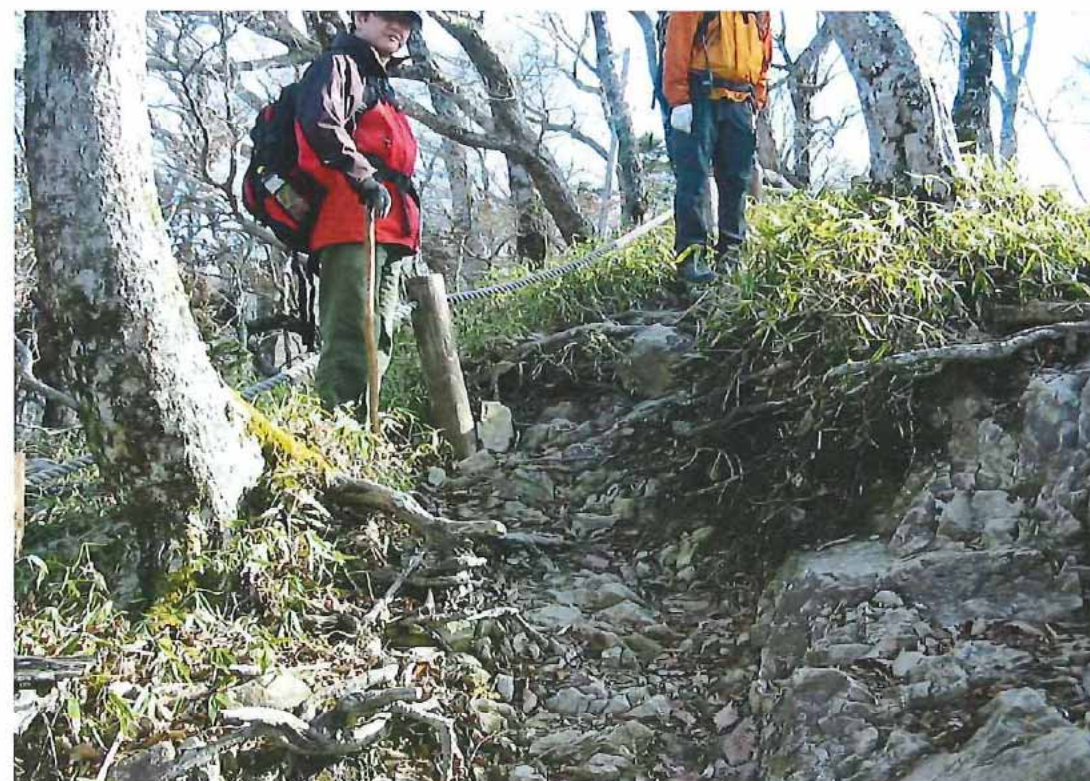
##### ■ 対策箇所の写真

勾配区間の歩行路について、雨水による路面浸食の抑制及び路面土砂の安定化を図る。

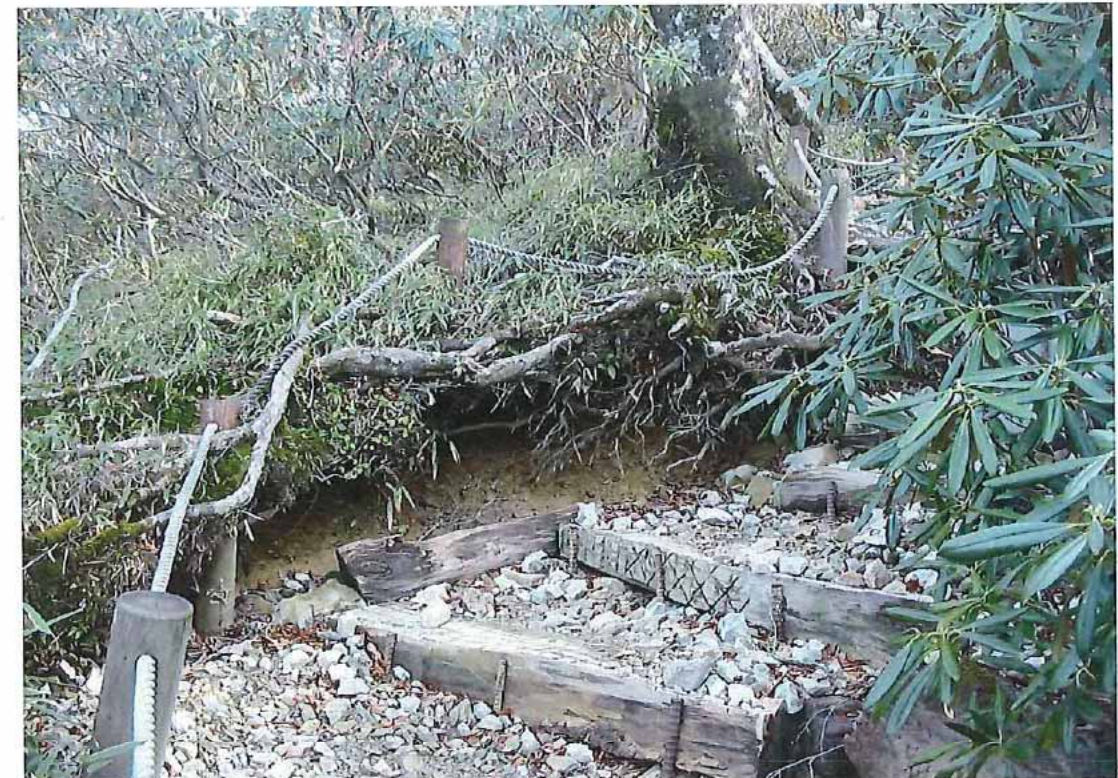
### ■ 対策箇所の写真

歩道側面の雨水による侵食を防ぐ。

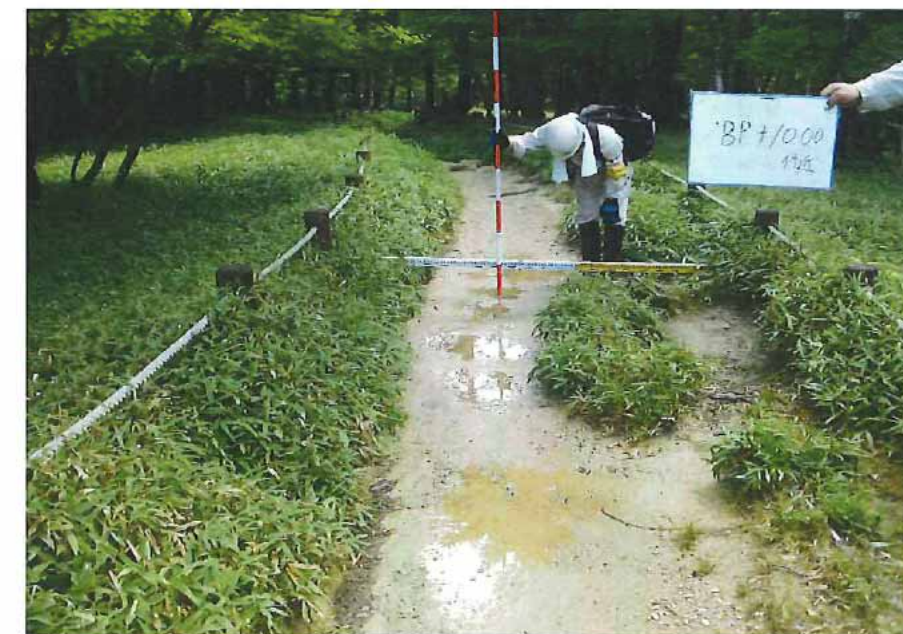
#### ■ 対策箇所の写真

平坦区間で発生するぬかるみ等の排水不良地について、踏み出しによる歩道復路化の防止や排水性の改善を図る。

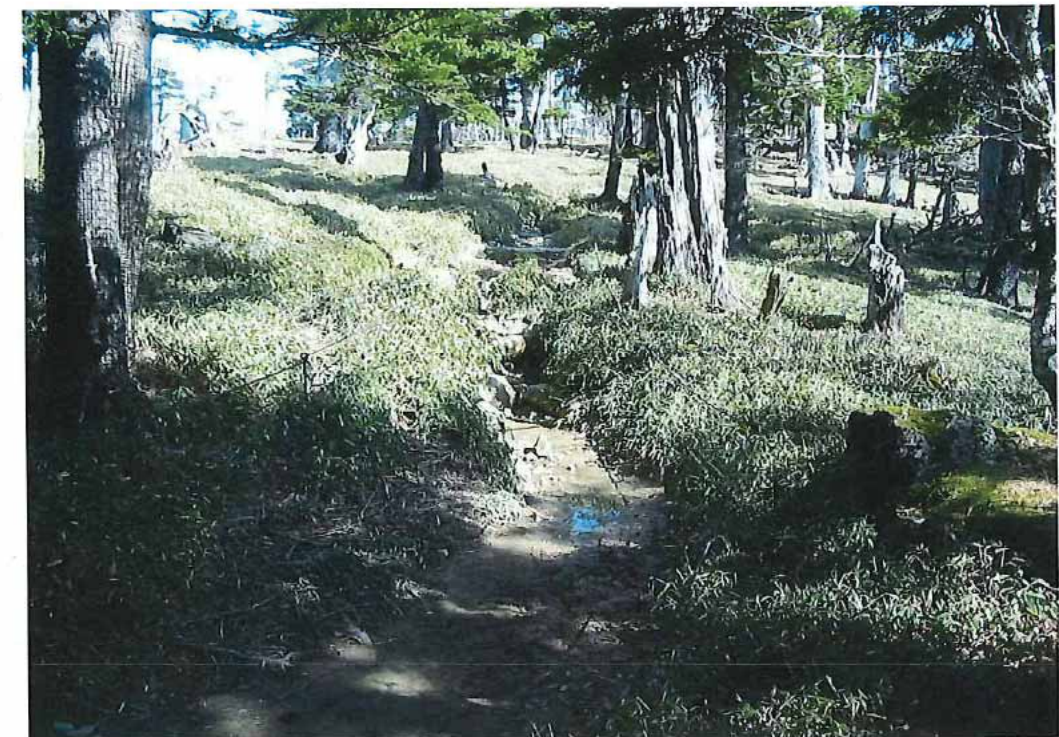
## ■ 対策箇所の写真

歩道の浸食箇所や排水不良地の上部（縦断）で流水を歩道外へ排水することにより、雨水による浸食や排水不良を防止する。

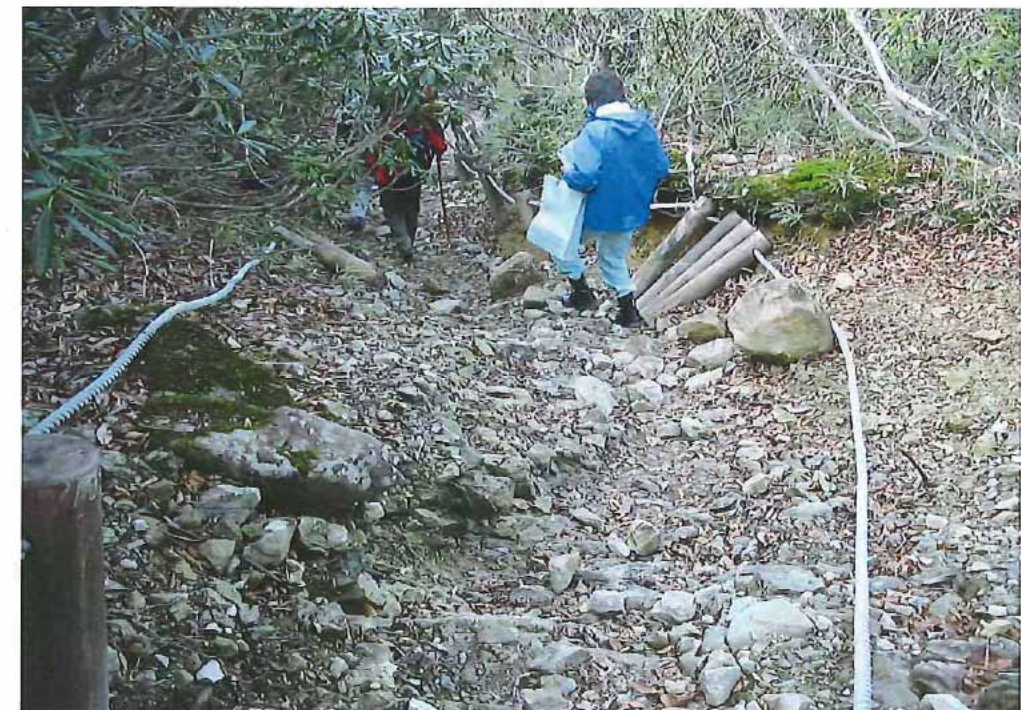
### ■ 対策箇所の写真

歩行ルートを明確にし、歩道外への踏み出しを防止する。

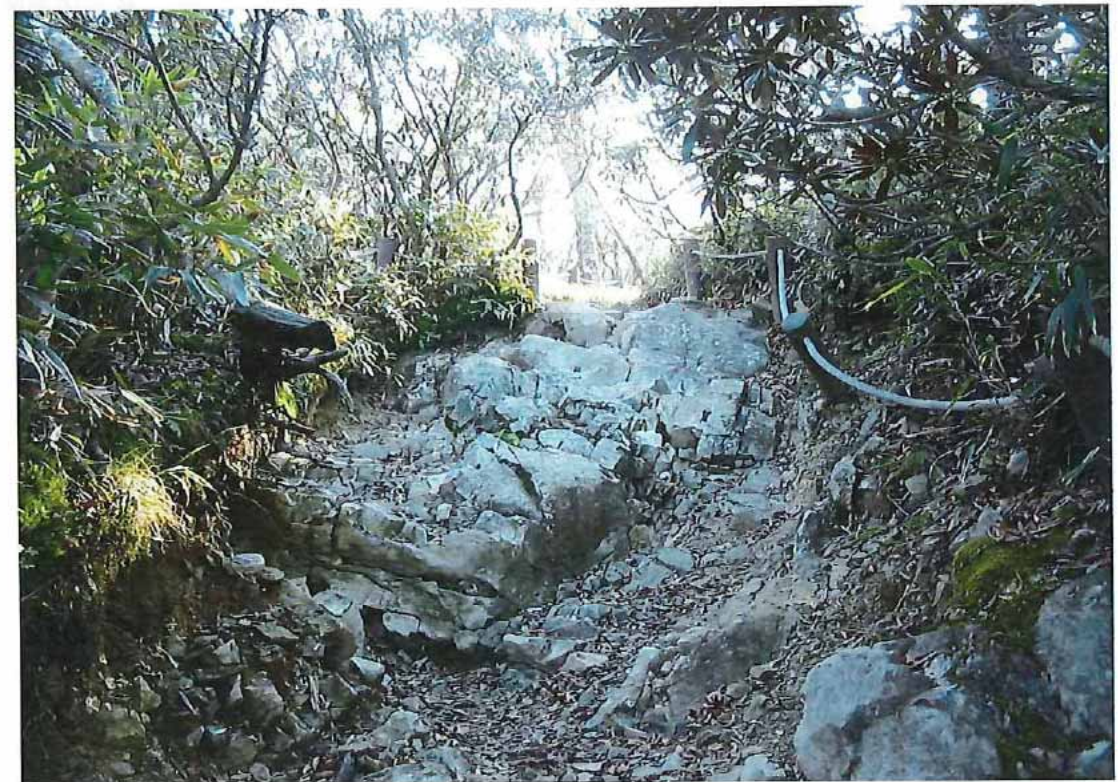
### ■ 対策箇所の写真

土留め工の設置が困難な急登の露岩部について、手掛かりを確保する。
