大台ヶ原利用実態調査結果

I. 入込車両数・入込者数調査

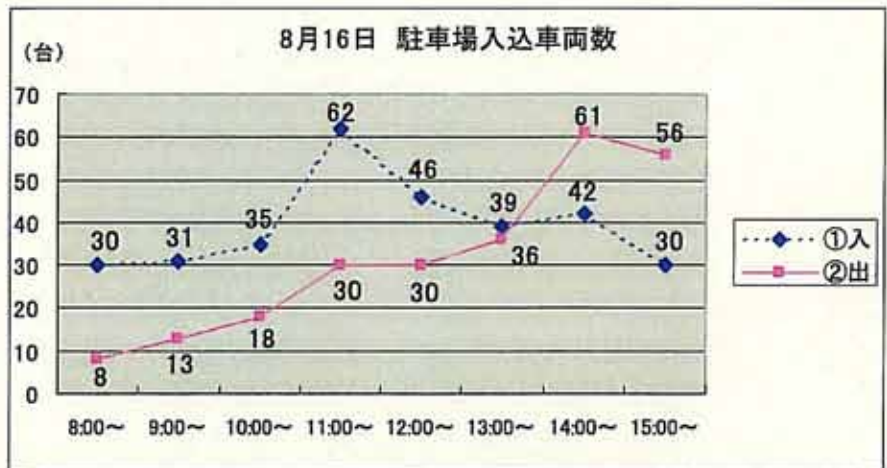
表 2-2・図 2-1 駐車場入込車両数・内訳 (8 月 16 日)

11:00～12:00 ごろ入場車がピークを迎えたが、1 日を通して車両数の変化は比較的小さかった。

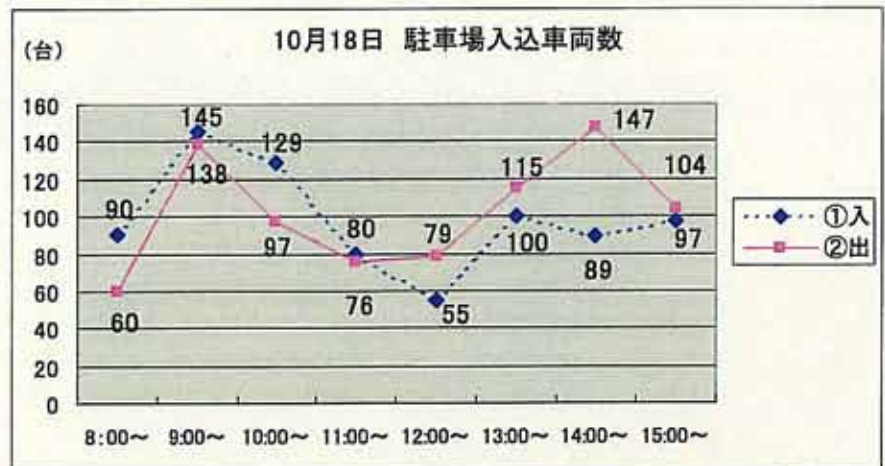
表 2-4・図 2-3 駐車場入込数・内訳 (10月18日)

午前 8 時の時点で駐車場がほぼ満車となったため、入場車はすぐにUターンしてドライブウェイの路肩に駐車したり、駐車場内の駐車スペース以外の空間に無理な駐車をしたりすることが多かった。よって駐車場への入場車、退場車の数はほぼ同数である。

11:00 以降には駐車場への入場車両数が激減しているが、これは、2km地点までの間に時間帯によっては 400 台を超える路肩駐車がみられたため、駐車場まで上がらずに路肩駐車する車両が増えたことが理由であると推測される。

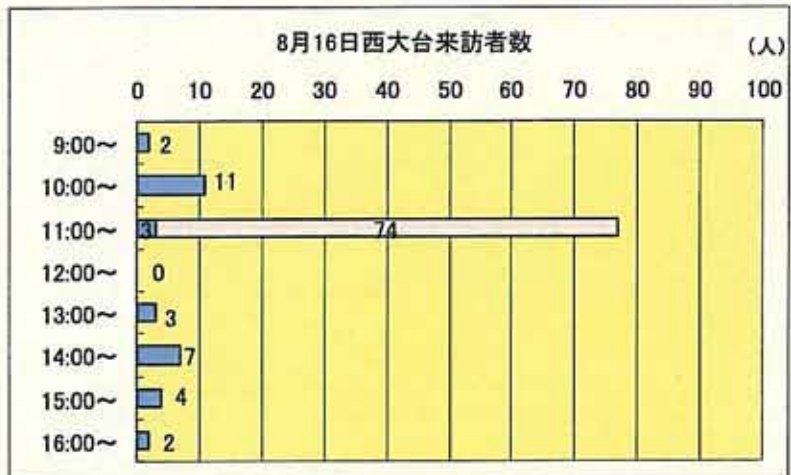
表 2-8・図 2-7 西大台利用者数 (8 月 16 日)

74 人の団体ツアー客が西大台を訪れた。入込み数に対する西大台来訪者の割合は約 13% であったが、団体客を除けば 5% にも満たない。

※11 時台に 74 名の団体ツアー客が通過

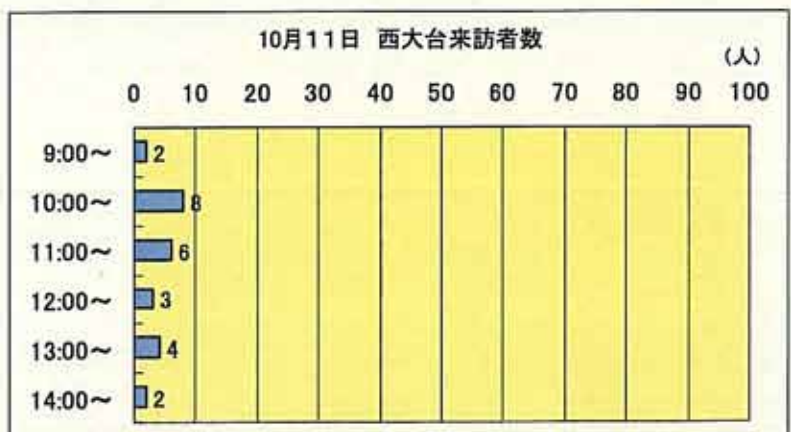
表 2-9・図 2-8 西大台利用者数 (10 月 11 日)

天候不良のため、ほとんど訪れる人がいない。来訪者は一人か数人のグループであった。

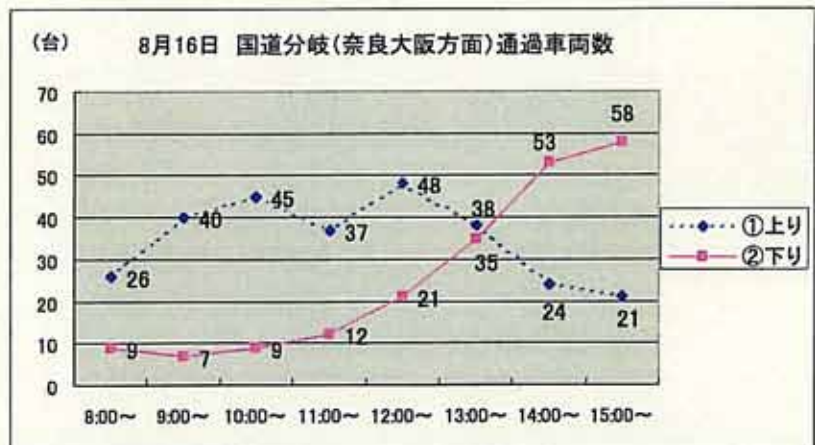
表 2-11・図 2-10 基点交通量（国道分岐・8月16日）

天候は悪かったが、昼すぎまでは国道からドライブウェイを大台ヶ原へ向かう車が 1 時間あたり 50 台弱である。奈良・大阪方面からの車の割合が高い。

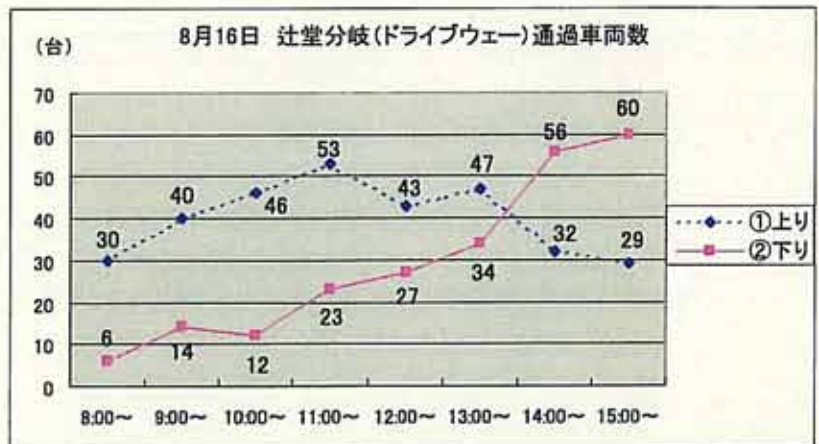
表2-13・図2-12 基点交通量 (辻堂分岐・8月16日)

辻堂分岐地点では、上りの車も下りの車も直進することがほとんどである。大台ヶ原から下ってきて小処方面へ行く車は駐車場退場車数の11%であるが、小処を通過して大台に向かう車は駐車場入場車数の1%弱であることが分かる。

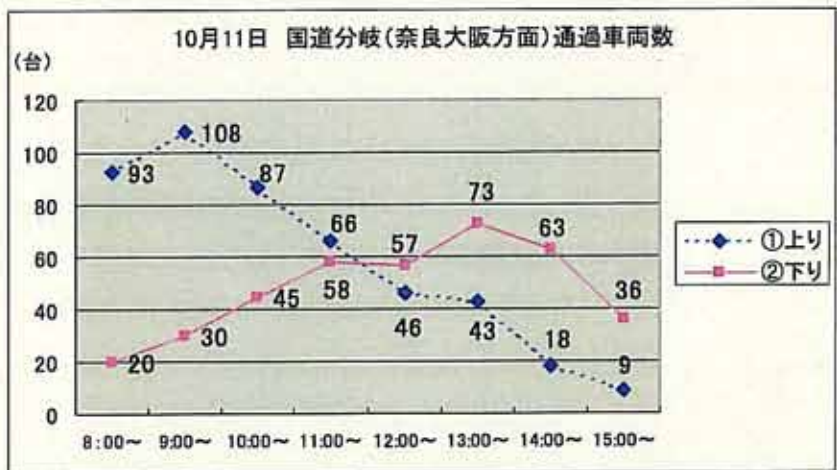
表 2-15・図 2-14 基点交通量（国道分岐・10月11日）

午前9時～10時ごろに大台ヶ原へ向かう車が一時間に108台を数え、ピークをむかえた。
しかし、天候が回復しなかったため、10時以降、大台ヶ原へ向かう車は減少した。

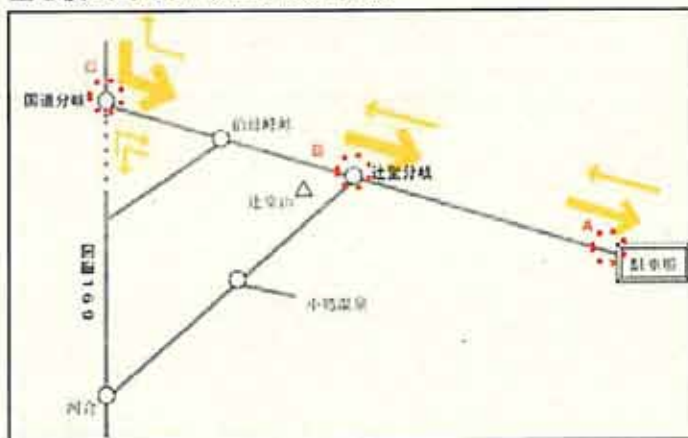
図2-18 ドライブウェイ交通量(1)(8月16日午前)

下図は8月16日のデータをもとに作成した。矢印の太さは各地点における各方向への交通量を模式的に示したものである。

大台ヶ原へ向かう上りの車が多く、国道分岐で北の奈良大阪方面からの車がほぼそのまま山上駐車場まで流れていることが分かる。

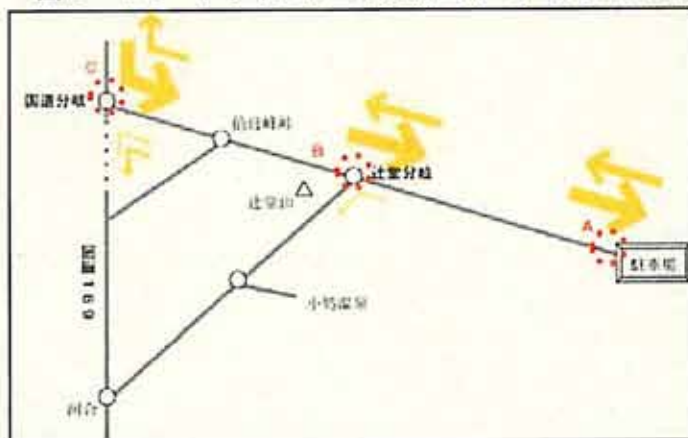
図2-19 ドライブウェイ交通量(2)(8月16日昼間)

奈良・大阪方面の上りの車が多いが、下りの数も増加してきている。

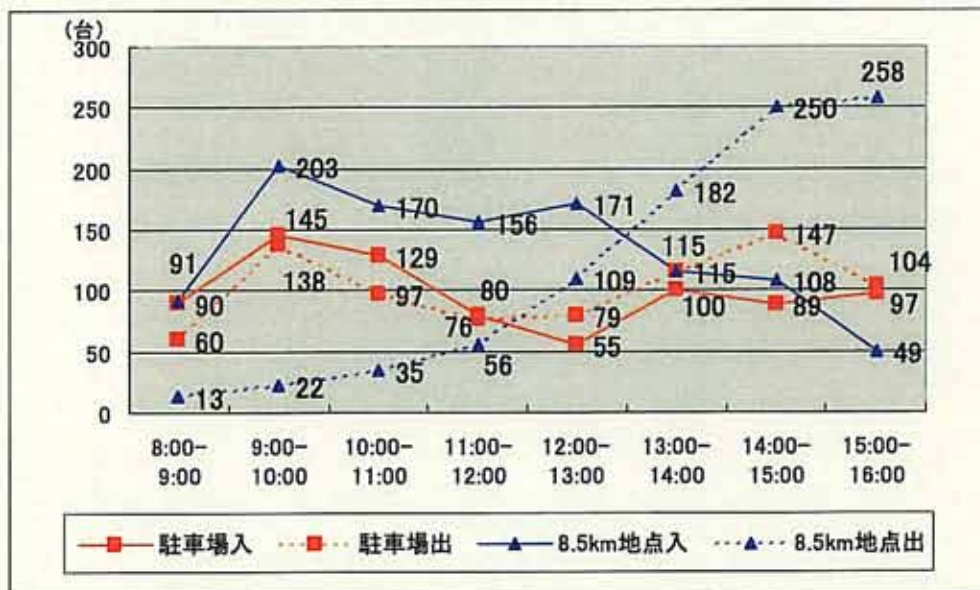
図 2-21 2 地点の通行車両数の推移

・ 駐車場への入込車両数と退場車両数はほぼ等しい。午前 8 時の時点でほぼ満車であるため、入場した車両がすぐに退場せざるを得ない状態となっている。

・ 8.5km 地点入場車数は 9:00～13:00 を通じて 1 時間に 150 台以上の時間帯が続く。一方、退場車数は 13:00 以降急激に増加しており、14:00 以降は 1 時間に 250 台を超え、帰りの時間帯が集中していることが分かる。

・ 8.5km 地点入場車と駐車場入場車の数に差があり、これらが路肩駐車にまわっていると考えられる。特に 11:00～13:00 あたりはその差が大きい。

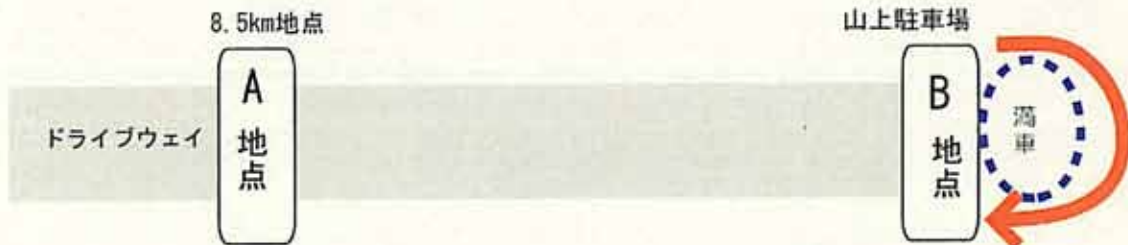
※以下は、A 地点（山上駐車場より 8.5km 地点）と B 地点（山上駐車場入口）において記録した通過車両のナンバーをもとに分析を行った。A 地点において上りと下りの両方が確認できた 602 台を分析可能なデータとして取り上げた。

まず、山上駐車場での滞在時間について分析を行った。（この分析には対象となる 602 台のうち、駐車場への入場と退場が確認された 358 台を用いた。）

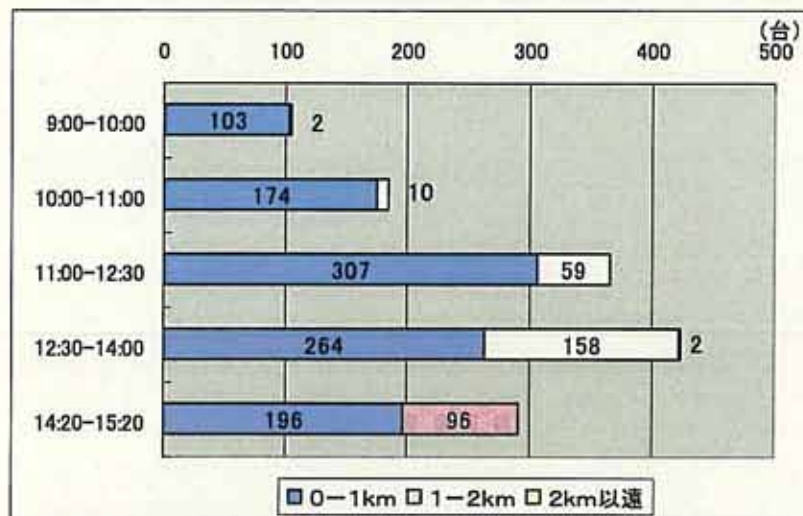
図2-27 路肩駐車車両数の時間別推移

混雑による問題が最も多く発生した10月18日のデータを取り上げると、最も路肩駐車が多かったのは12：30～14：00の調査時であり、2km地点までに420台以上の路肩駐車を確認された。また、その中には観光バスが13台含まれていた。観光バスが山上駐車場に入れず、ドライブウェイ沿いに駐車して待機せざるを得ない状況であった。乗客は降ろされた地点から徒歩で山上駐車場を目指した。多くの歩行者による交通安全上の課題も大きい。
