西大台利用調整地区歩道現況調査結果

個票

M-1~29	複線化	本来の歩道から分岐して、新たなルートが形成されている箇所。ただし、1本の樹木を迂回している場合など、小規模なものは除く。
S-1~9	洗掘	歩道面に対する深さが、50cm以上の箇所、または洗掘により連続的に石が露出している箇所。
R-0~6	裸地化および歩道外に立入りが見られた箇所	R-0：利用による裸地化に関する定点観測地点（七ツ池）
		R-1~6：歩道外に立入りが見られた箇所に設けた定点観測地点

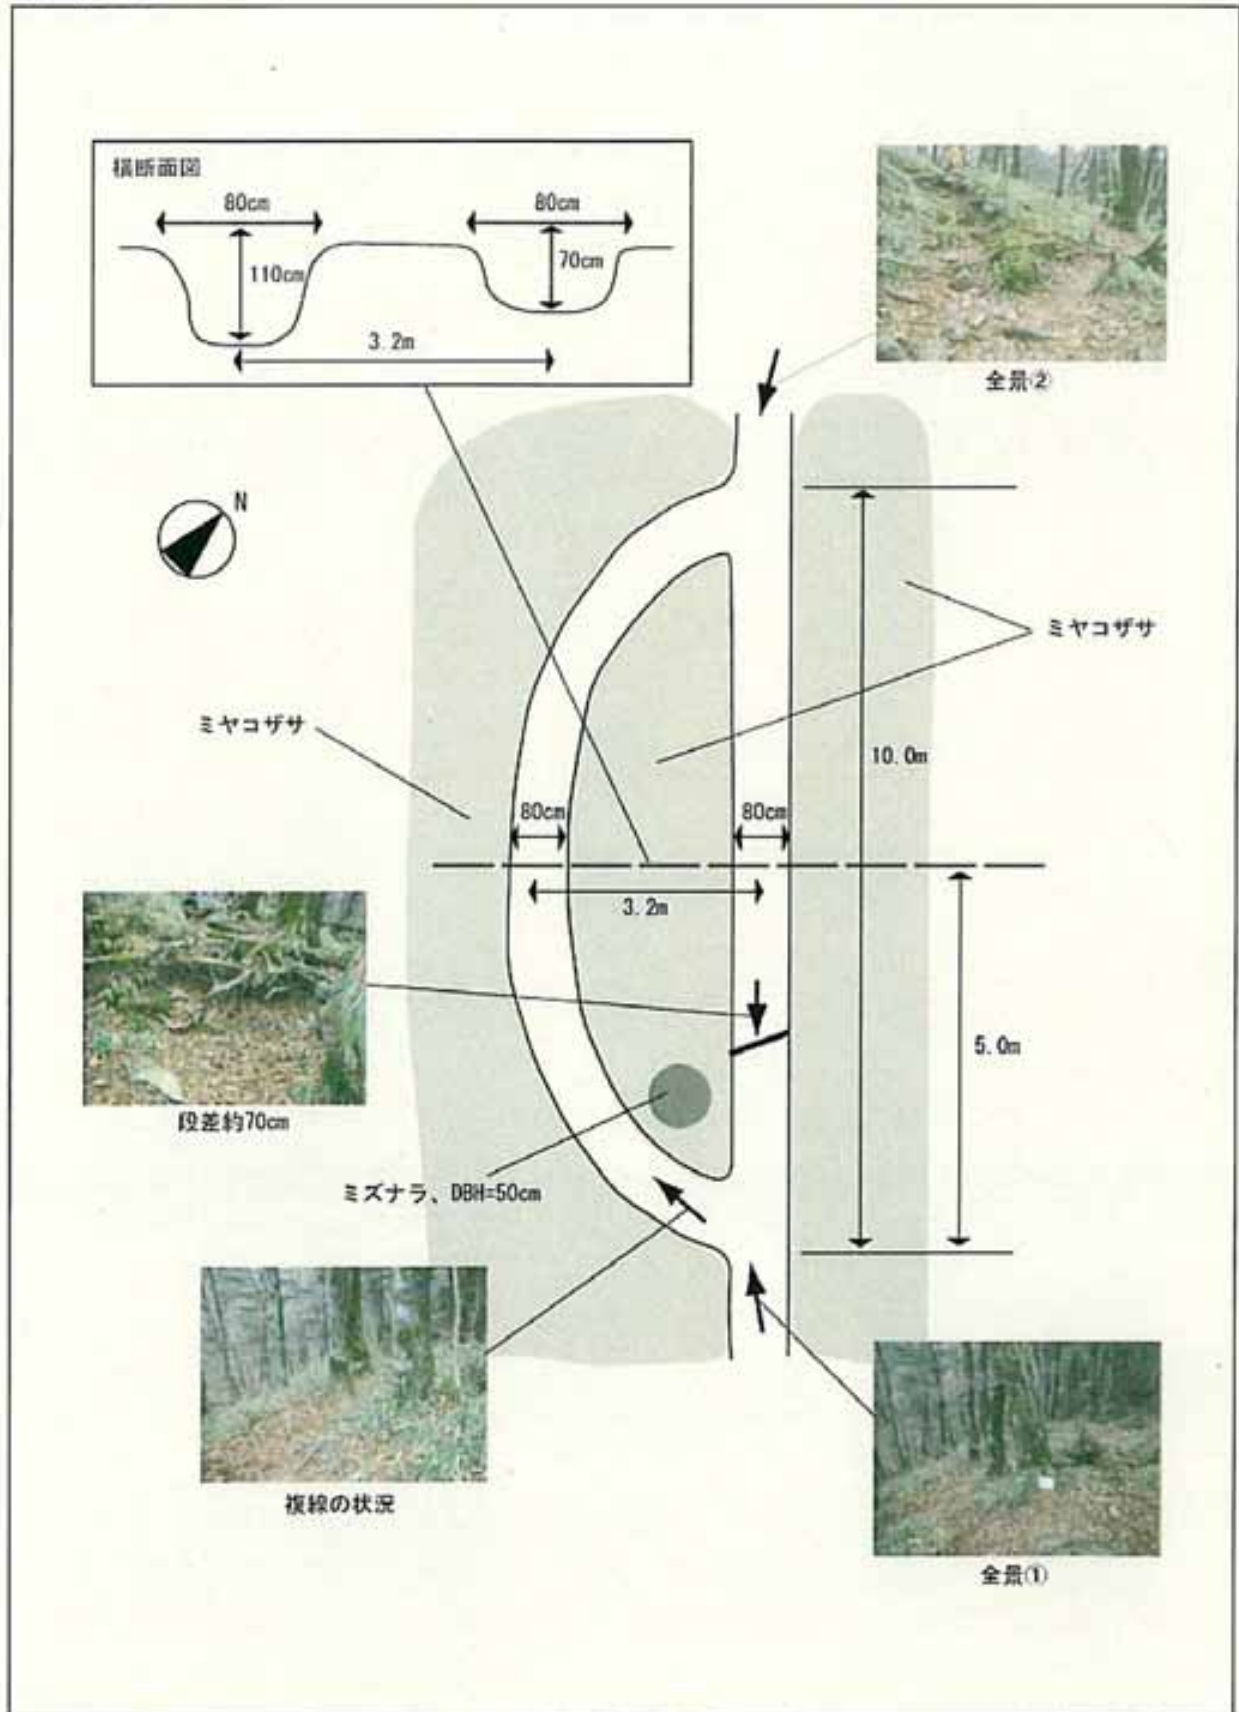
現況模式図

種 類	<input type="checkbox"/> 洗濯 <input checked="" type="checkbox"/> 複線化 <input type="checkbox"/> 裸地化 <input type="checkbox"/> 他 ()
平成18年度	原因：樹木による 長さ：約10m ※樹木の根上がりによって約70cmの段差が形成されており、それを避けるために複線化。	
平成19年度	特に変化はない。

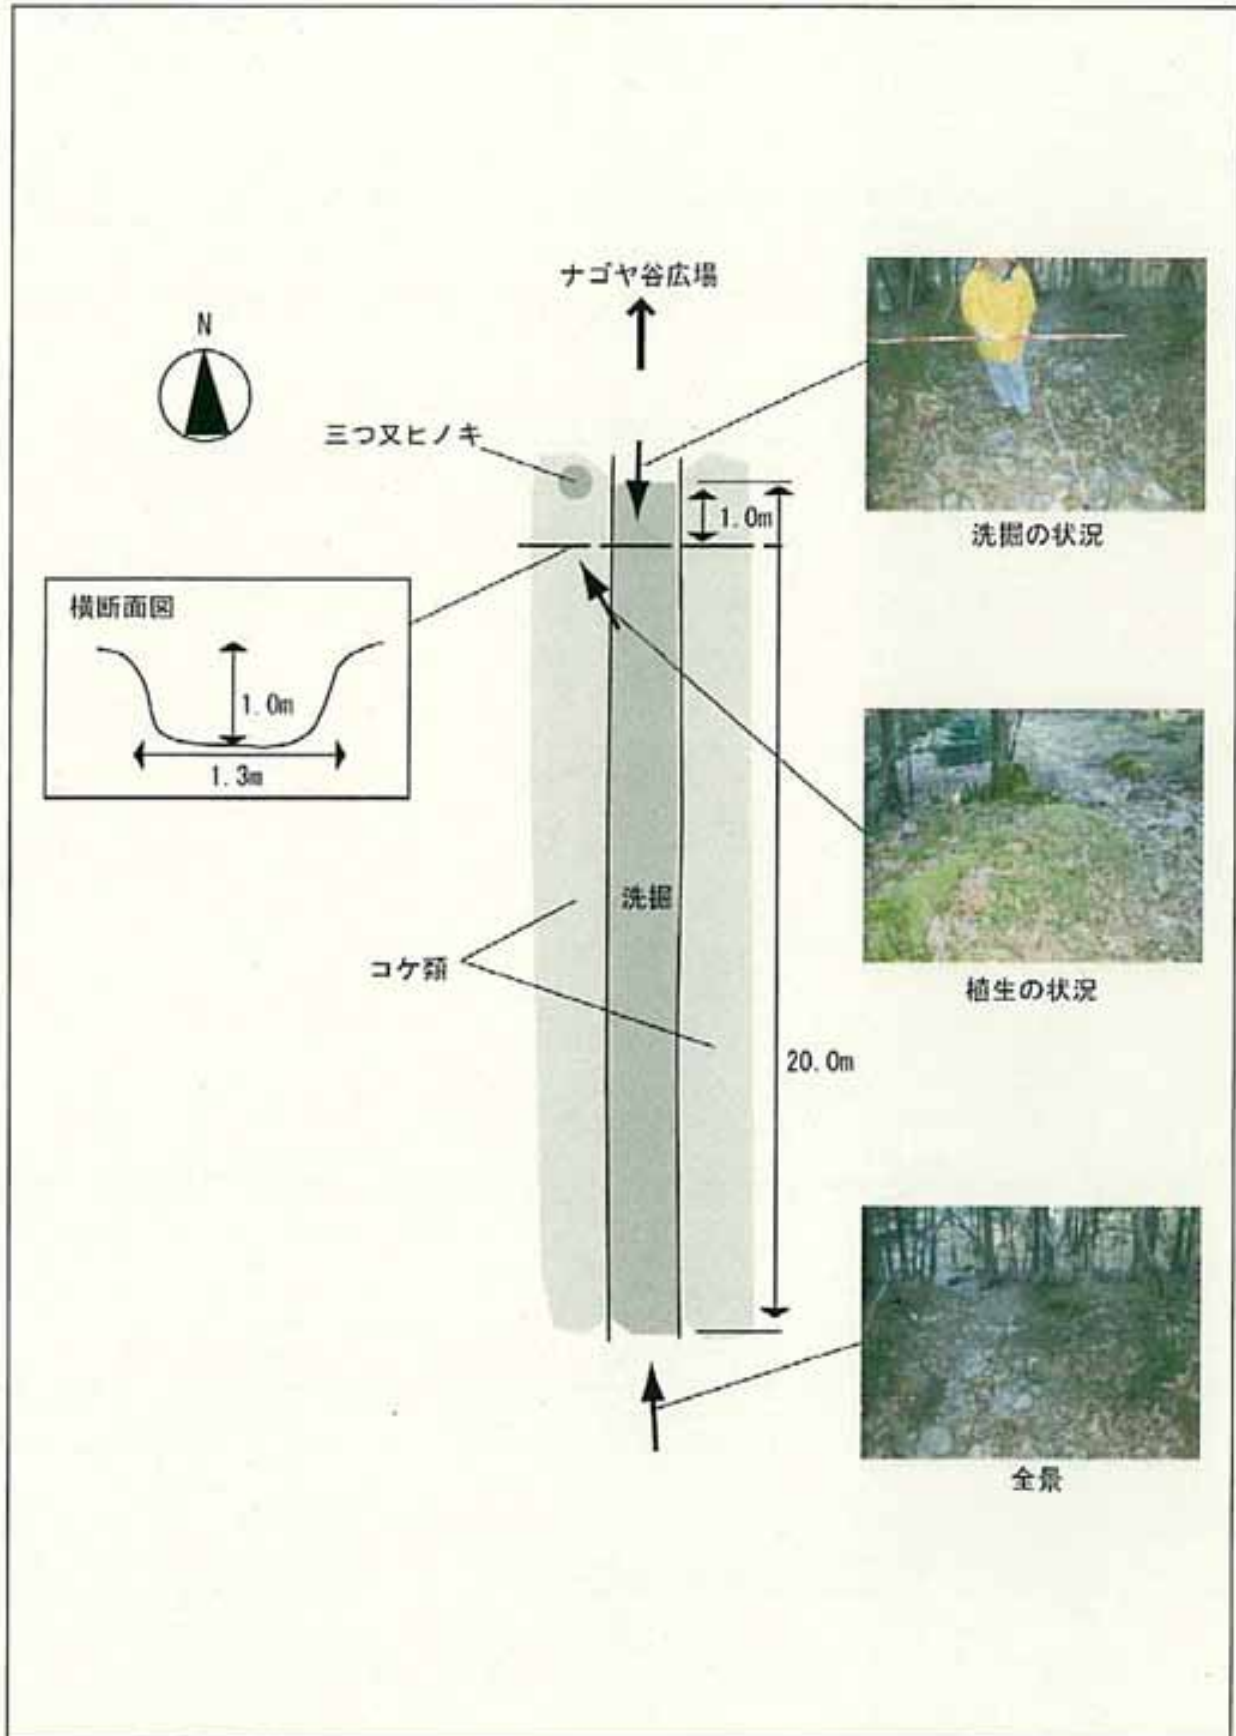
現況模式図

種類	<input checked="" type="checkbox"/> 洗掘 <input type="checkbox"/> 複線化 <input type="checkbox"/> 裸地化 <input type="checkbox"/> 他（ ）
平成18年度	長さ：20m 最大深さ：60cm	
平成19年度	踏圧等により、周辺の植生に衰退がみられる。8月の利用者の集中による影響と考えられる。洗掘状況には、特に変化はない。

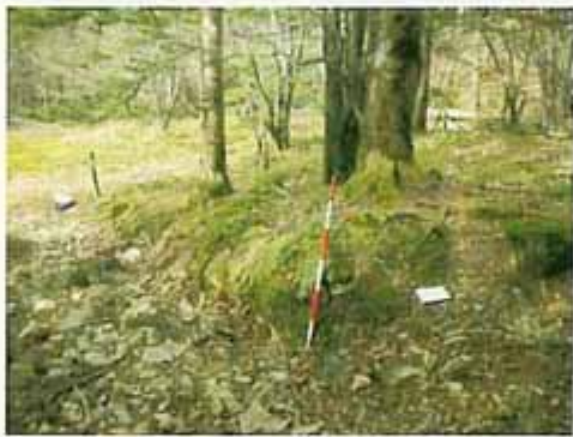
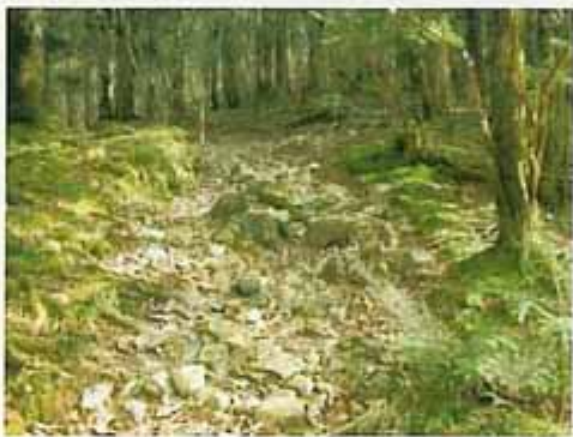
撮影年月日		2006年 11月 15日	
番号	M-2 & S-2 (1)	番号	M-2 & S-2 (2)

種類	<input checked="" type="checkbox"/> 洗掘	<input checked="" type="checkbox"/> 複線化	<input type="checkbox"/> 裸地化	<input type="checkbox"/> 他 ()
平成18年度	洗掘 長さ：3m、最大深さ：100cm 複線化 原因：洗掘による、長さ：3m ※ナゴヤ谷沢渡り左岸の段差（高低差100cm）において、歩道の洗掘により複線化。ただし本線、複線の区別は不明瞭。				
平成19年度	特に変化はない。

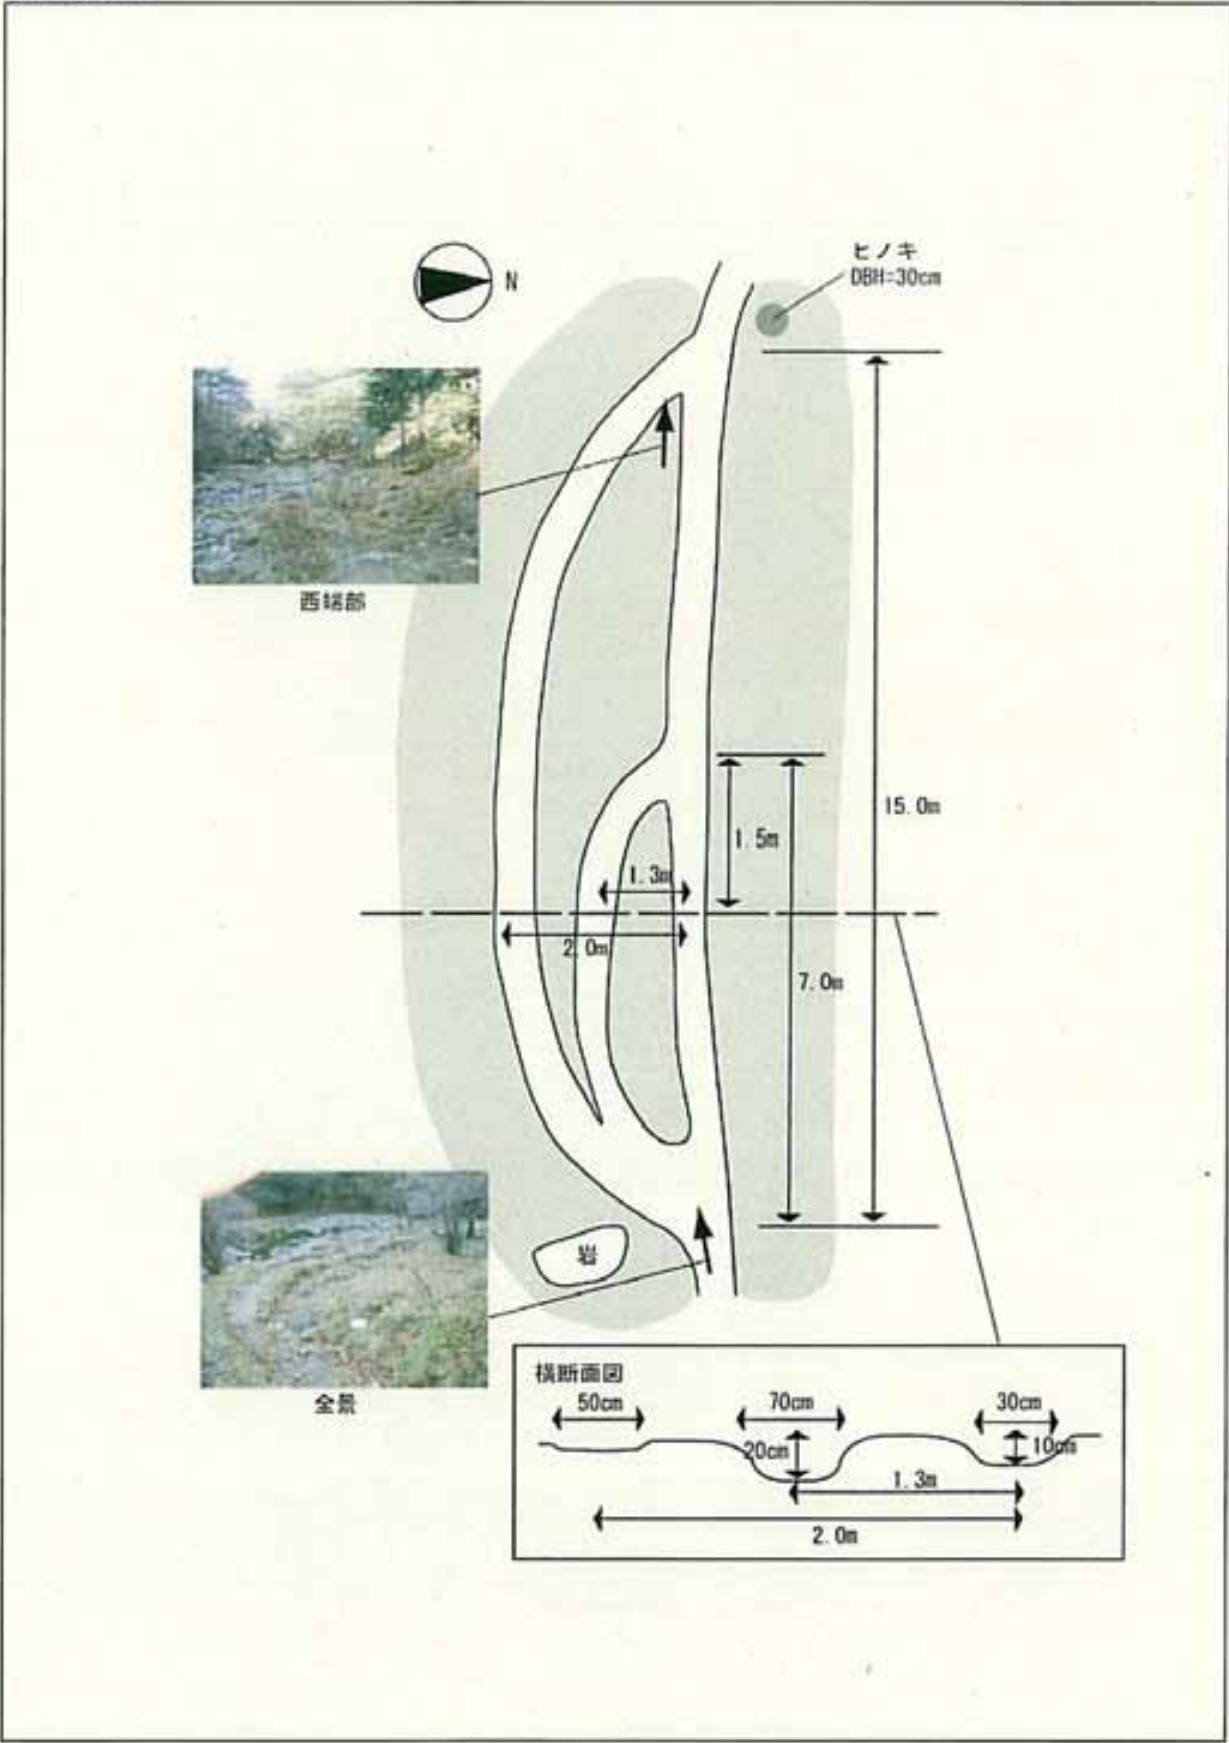
現況模式図

種類	<input type="checkbox"/> 洗掘	<input checked="" type="checkbox"/> 複線化	<input type="checkbox"/> 裸地化	<input type="checkbox"/> 他（ ）
平成18年度	原因：洗掘による 長さ：15m ※東側7mは3本に複線化。				
平成19年度	特に変化はない。

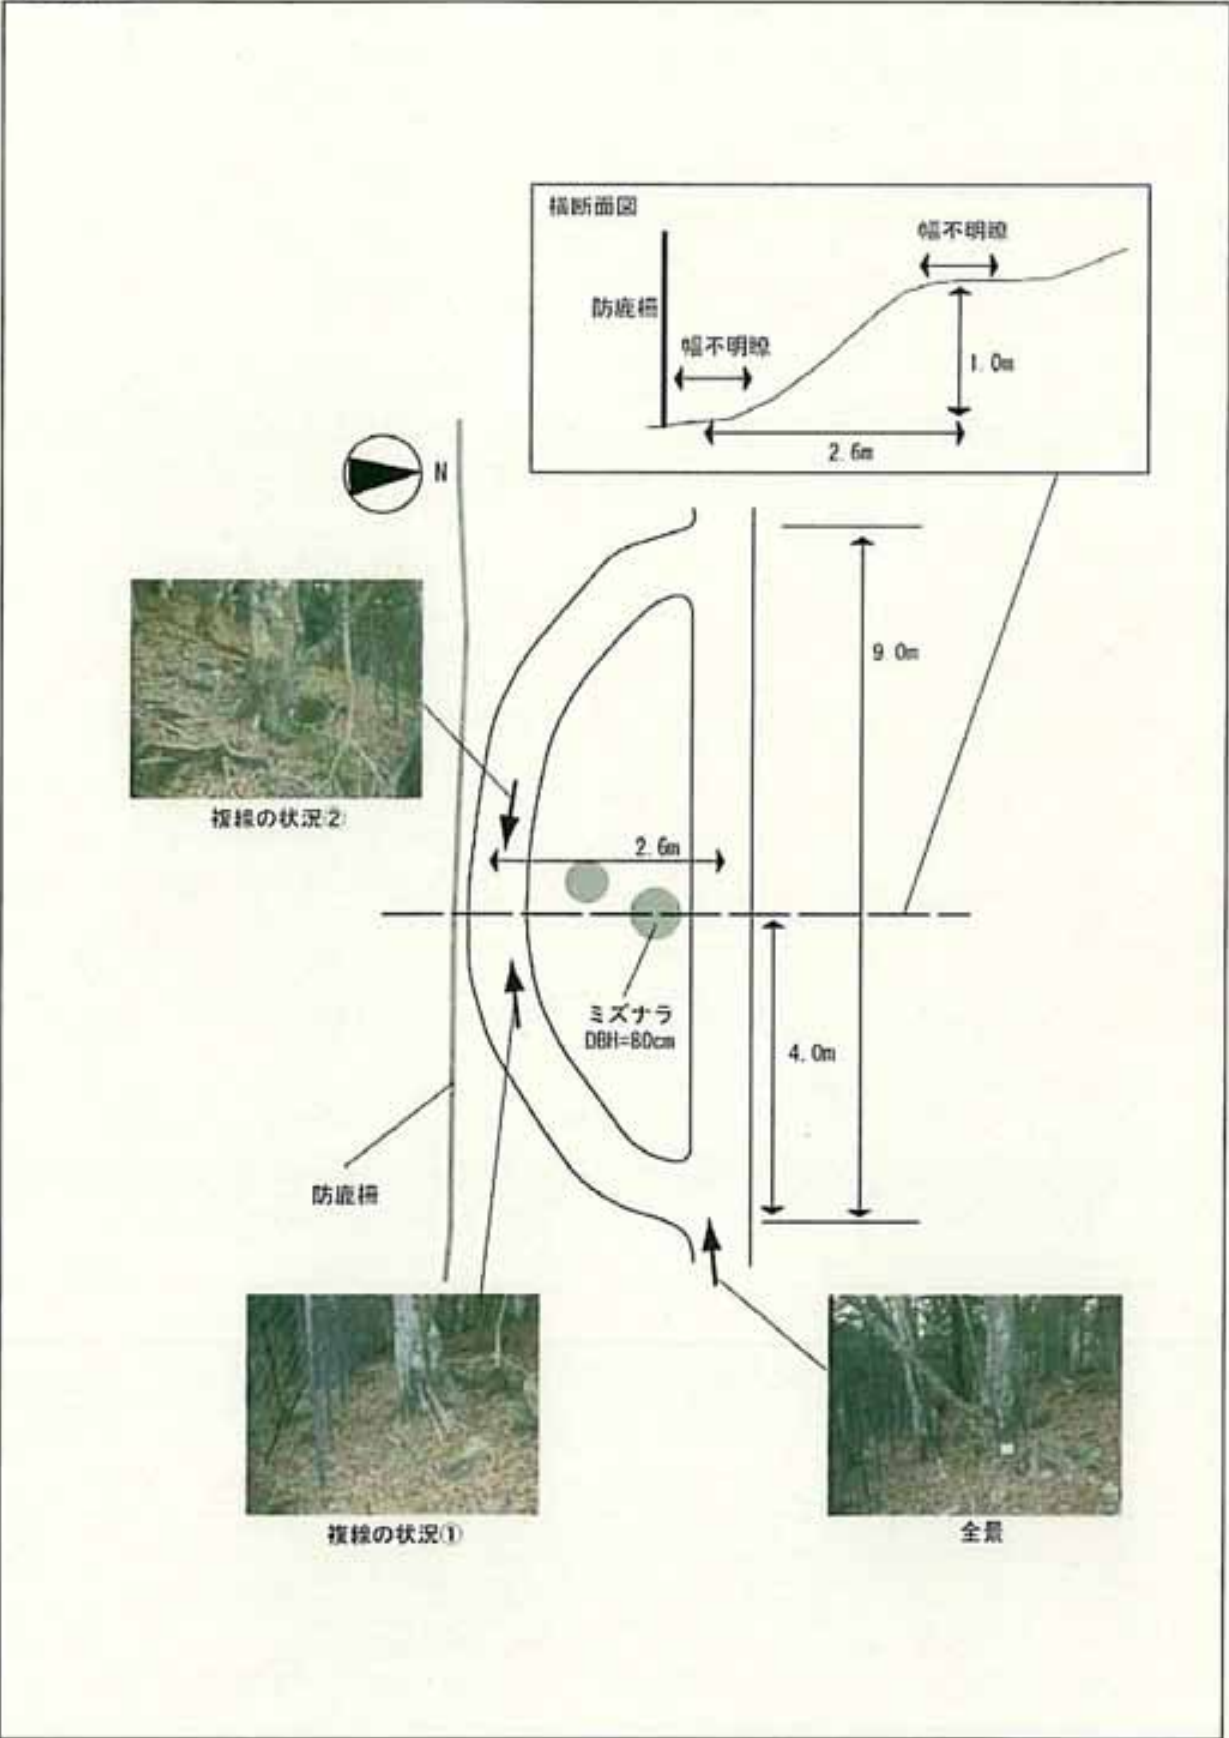
現況模式図

種 類	<input type="checkbox"/> 洗掘 <input checked="" type="checkbox"/> 複線化 <input type="checkbox"/> 裸地化 <input type="checkbox"/> 他（ ）
平成18年度	原因：樹木による 長さ：9m ※複線化箇所には防鹿柵が設置されたため、植生が回復し、複線化は解消している。	
平成19年度	防鹿柵の設置により、複線化はほぼ解消している。

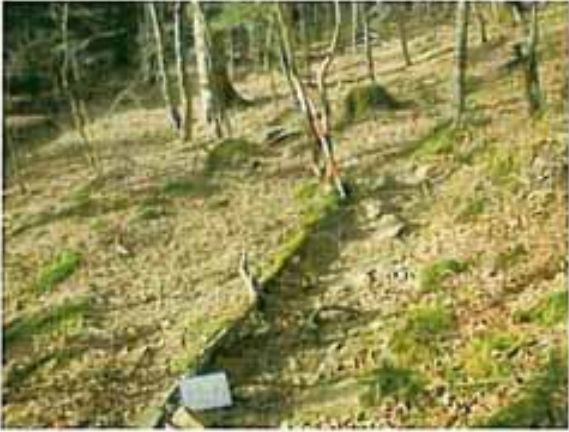
撮影年月日		2006年 11月 15日	
番号	M-6 (1)	番号

種類	<input type="checkbox"/> 洗掘	<input checked="" type="checkbox"/> 複線化	<input type="checkbox"/> 裸地化	<input type="checkbox"/> 他 ()
平成18年度	<p>原因：樹木による 長さ：6m ※9月調査時には、植生の回復傾向が見られたが、ピーク終了後の今回調査では、再び複線の形成が確認された。</p>				
平成19年度	<p>倒木によって、歩道が明確にされたため、複線部の植生は回復傾向にある。</p>

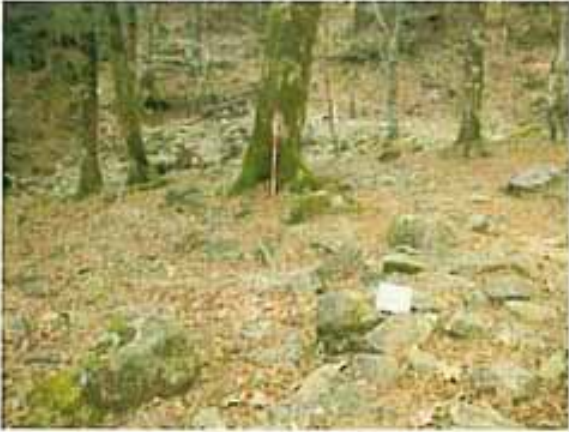
番号	M-7 (1)	番号

種類	<input type="checkbox"/> 洗掘 <input checked="" type="checkbox"/> 複線化 <input type="checkbox"/> 裸地化 <input type="checkbox"/> 他（ ）
平成18年度	原因：樹木による 長さ：13m	
平成19年度	特に変化はない。

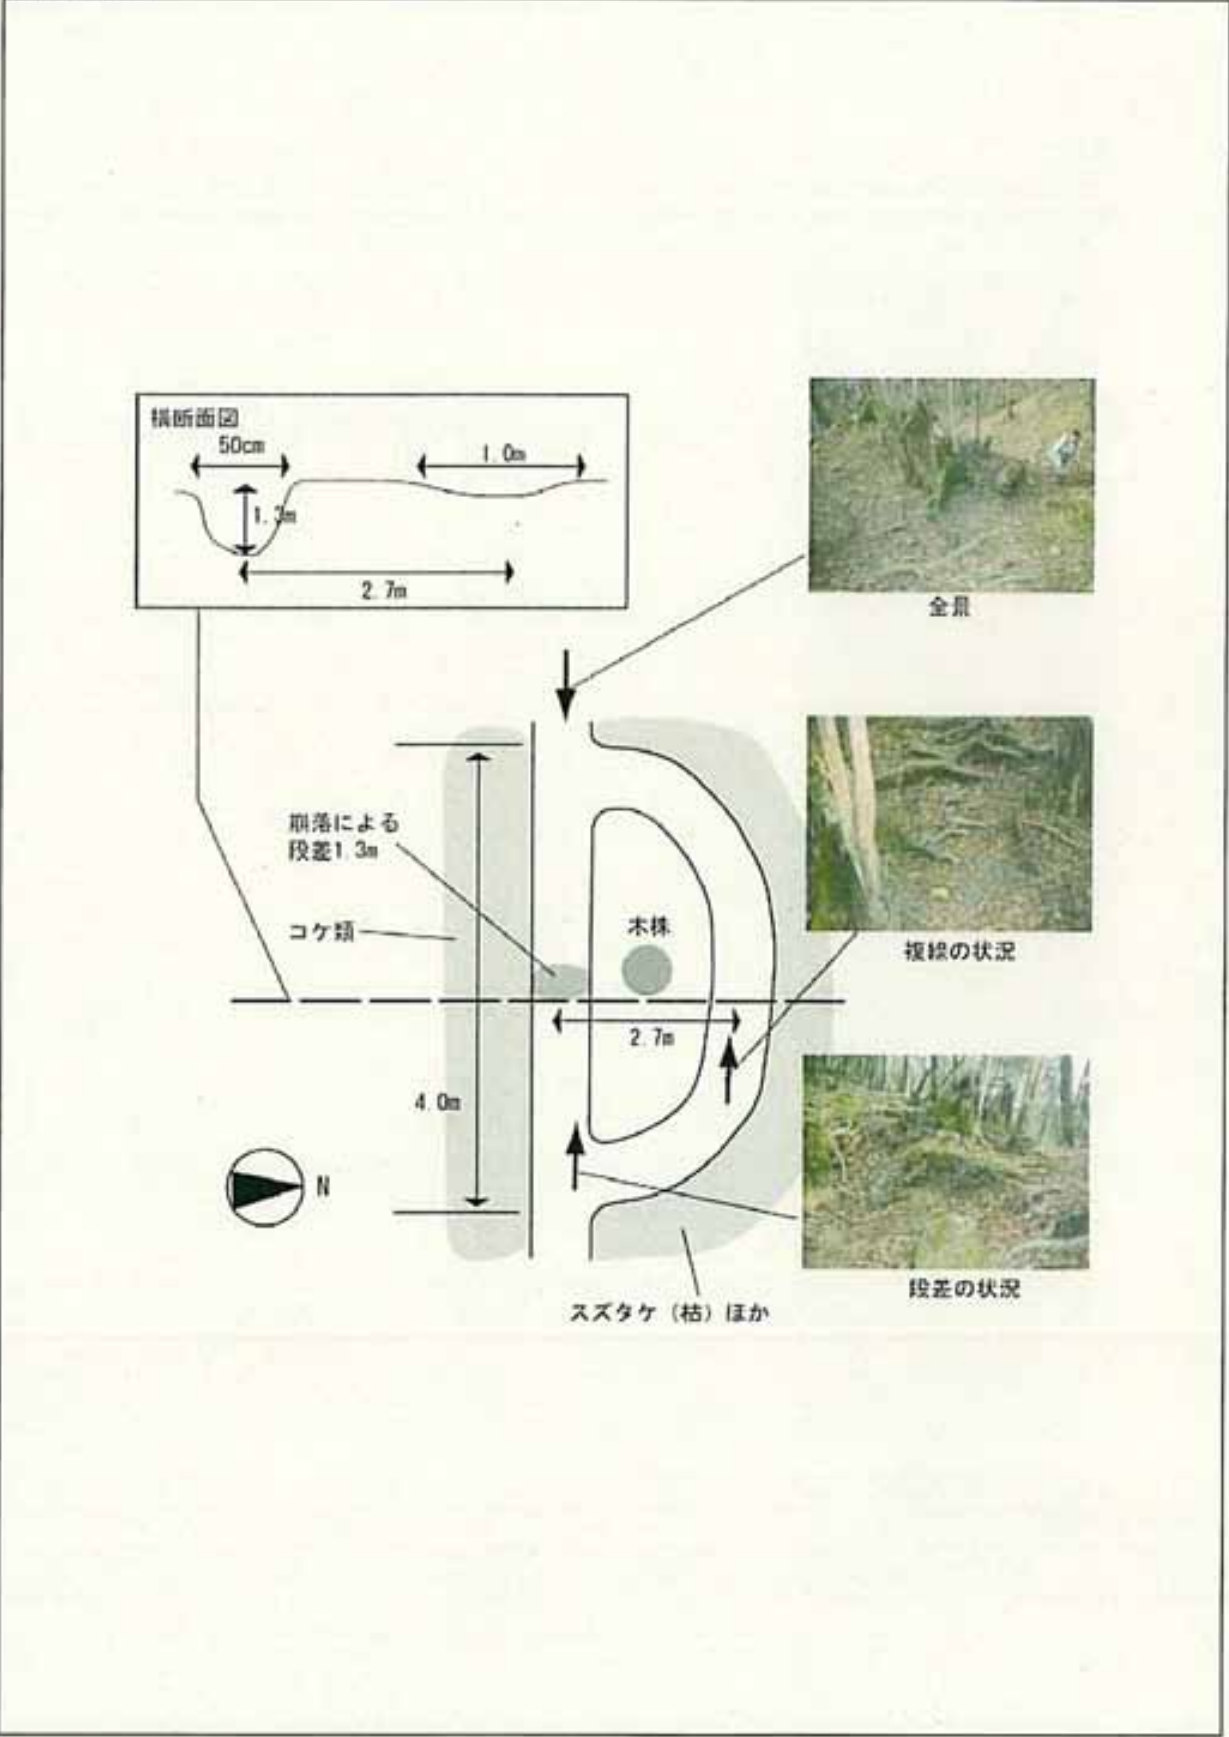
現況模式図

種類	<input type="checkbox"/> 洗掘	<input checked="" type="checkbox"/> 複線化	<input type="checkbox"/> 裸地化	<input type="checkbox"/> 他（ ）
平成18年度	原因：洗掘、崩落等による 長さ：4m ※樹木の枯死によって本線の一部が崩落しているため、複線化。				
平成19年度	特に変化はない。

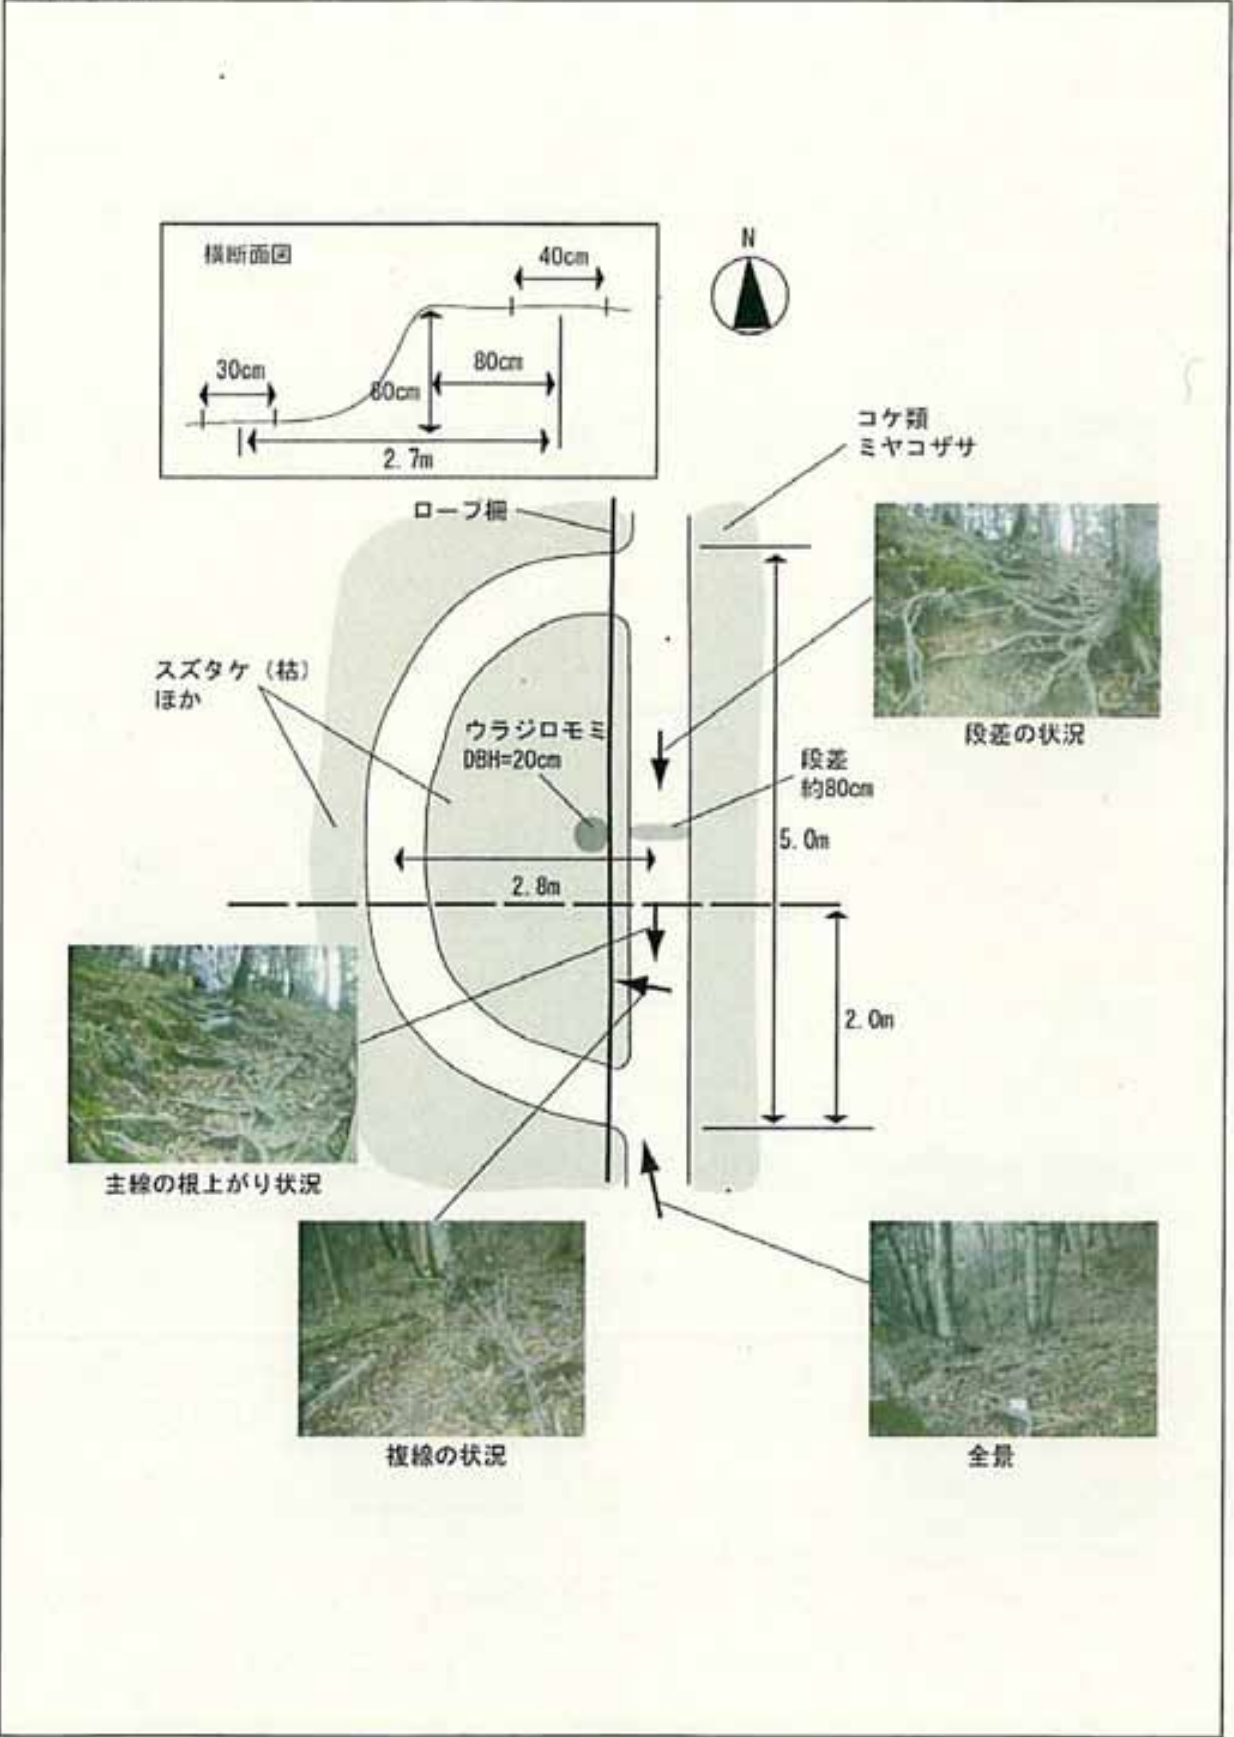
現況模式図

種類	<input type="checkbox"/> 洗掘 <input checked="" type="checkbox"/> 複線化 <input type="checkbox"/> 裸地化 <input type="checkbox"/> 他（ ）
平成18年度	原因：樹木による 長さ：5m ※現在、複線箇所がロープで閉鎖されているため、複線化は解消しつつある。しかし本線は樹木の根上がりが見られるため、樹木保護の観点から、現在の本線を閉鎖し、複線箇所を本線とした方がよいと考えられる。	
平成19年度	複線部がロープで閉鎖されているため、複線部の植生は回復傾向にある。

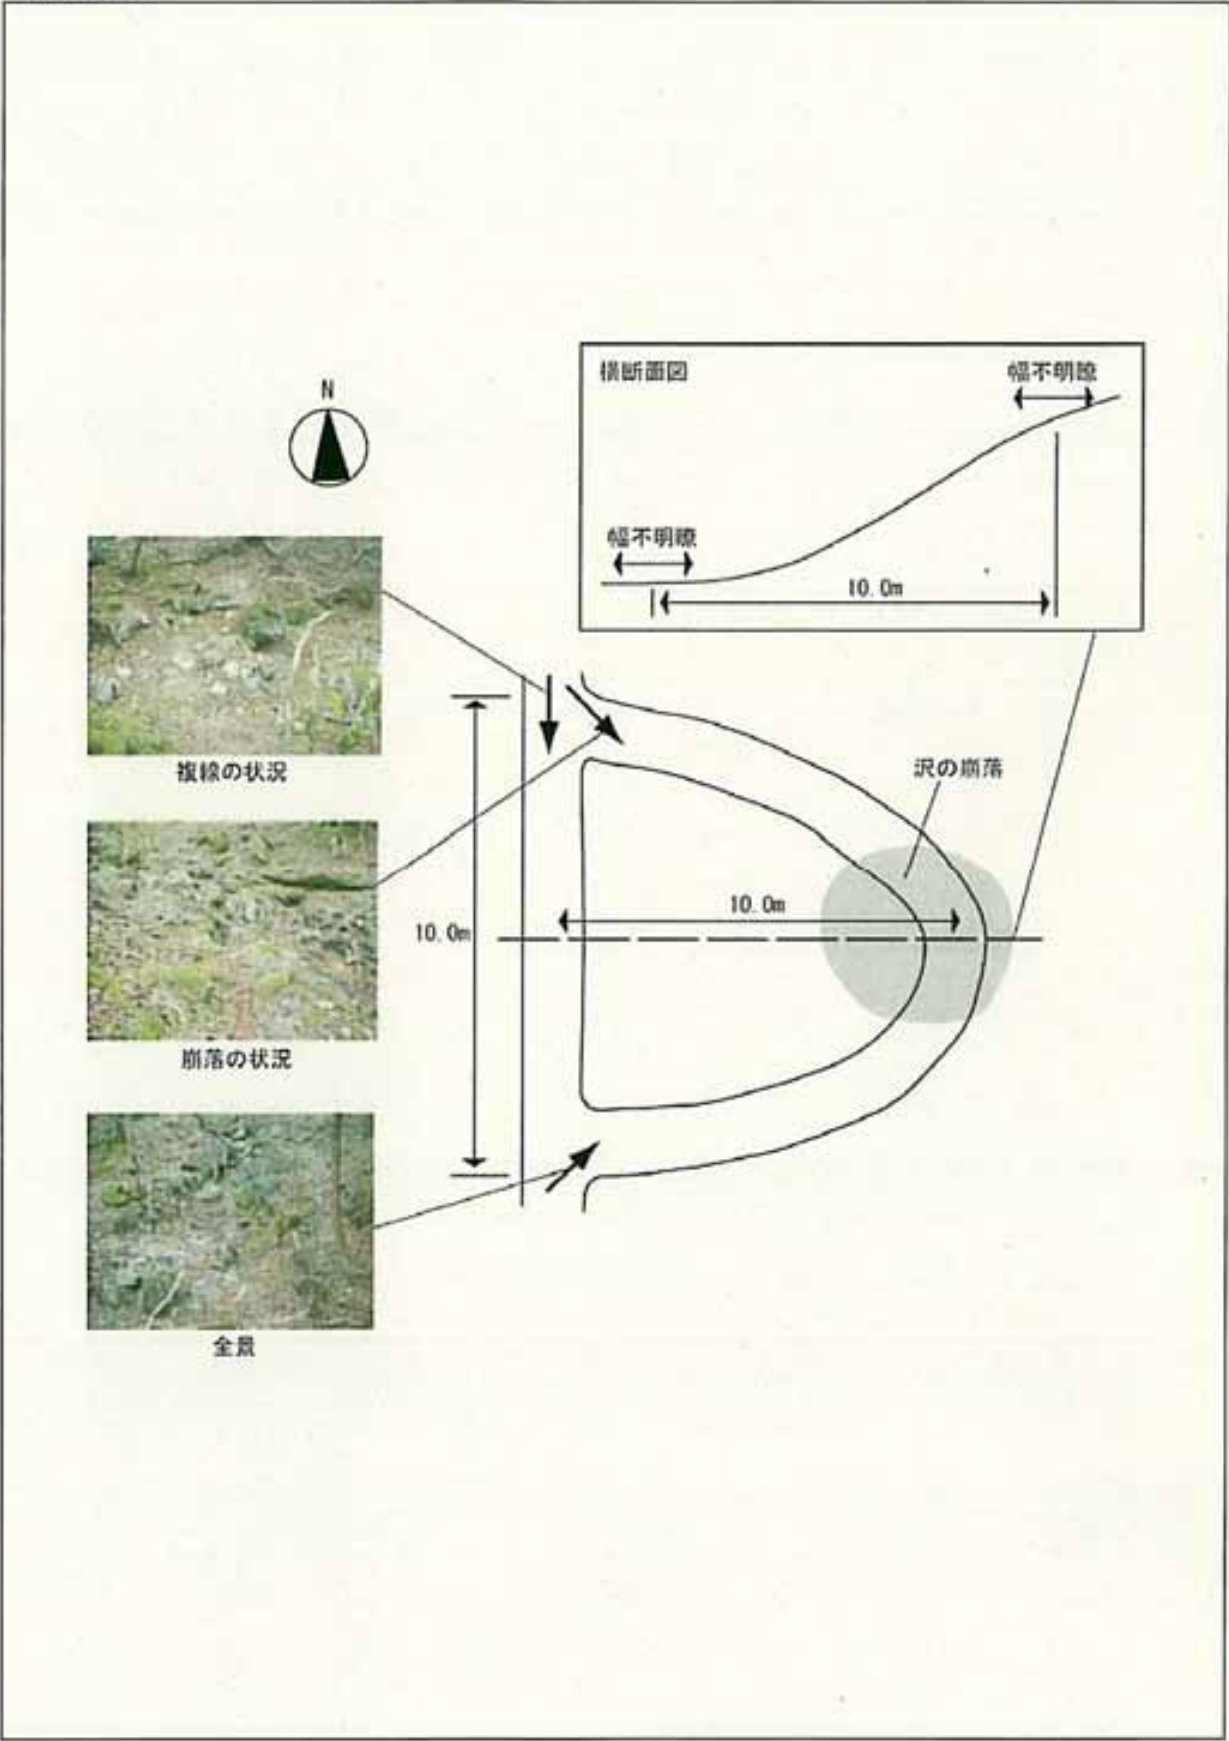
現況模式図

種類	<input type="checkbox"/> 洗濯 <input checked="" type="checkbox"/> 複線化 <input type="checkbox"/> 裸地化 <input type="checkbox"/> 他（ ）
平成18年度	原因：沢の崩落による 長さ：10m ※沢の崩落により、本線が通行不能になったため、崩落箇所下部に新たなルートが形成されている。9月調査時よりも、新ルートが明確になっている。	
平成19年度	特に変化はない。

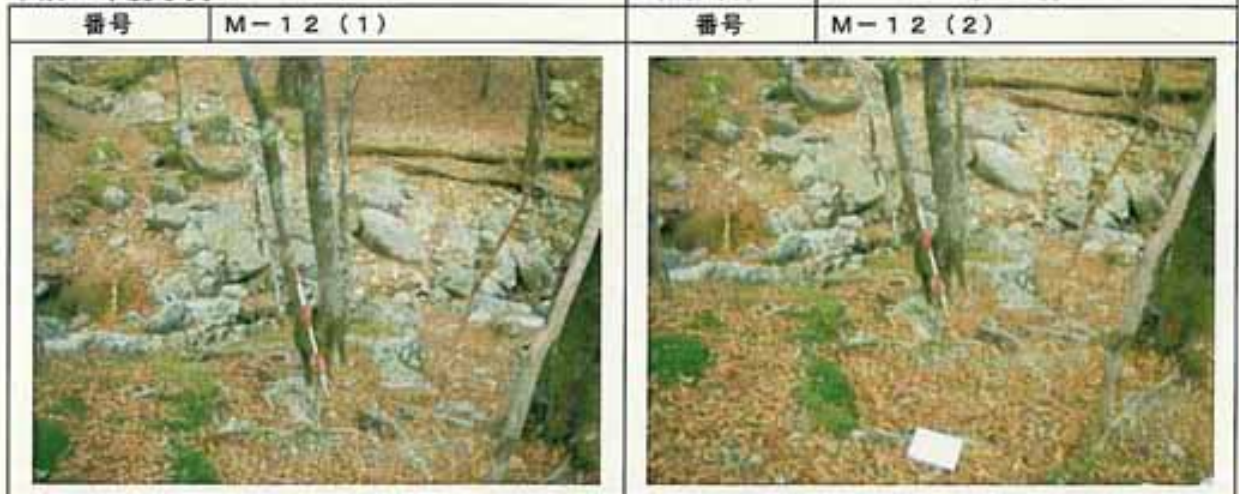
撮影年月日	2006年 11月 15日
番号	M-12(2)

種類	<input type="checkbox"/> 洗濯 <input checked="" type="checkbox"/> 複線化 <input type="checkbox"/> 裸地化 <input type="checkbox"/> 他（ ）
平成18年度	原因：本線が不明瞭であるため 長さ：21m ※中ノ谷との交差点において、沢渡り箇所が不明瞭であるため複線化。	
平成19年度	特に変化はない。

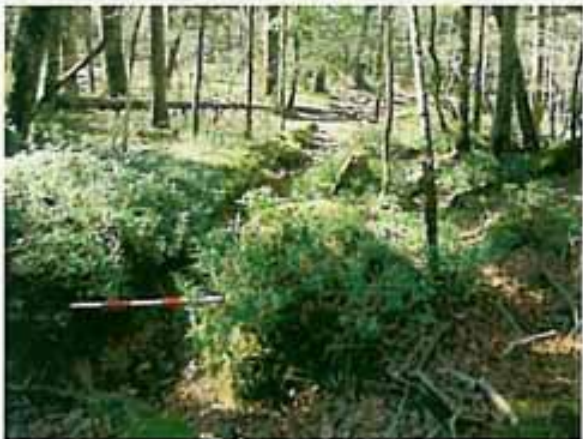
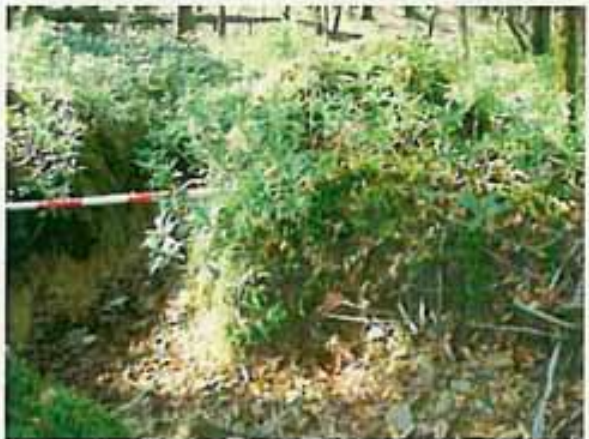
撮影年月日		2007年 11月 13日	
番号	M-13 & S-4 (1)	番号	M-13 & S-4 (2)

種類	<input checked="" type="checkbox"/> 洗掘	<input checked="" type="checkbox"/> 複線化	<input type="checkbox"/> 裸地化	<input type="checkbox"/> 他（ ）
平成18年度	洗掘 長さ：8m、洗掘の最大深さ：80cm 複線化 原因：洗掘による、長さ：8m ※西端部では3本に複線化。				
平成19年度	特に変化はない。

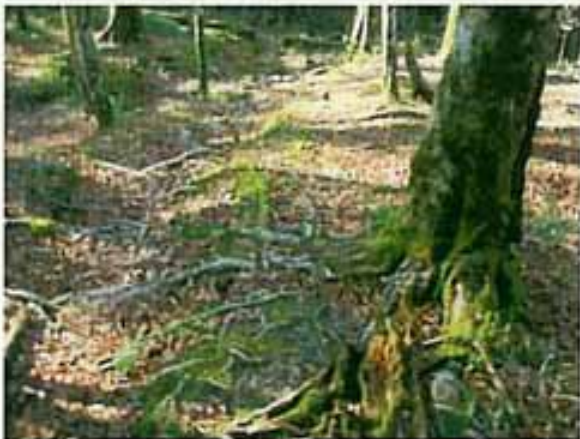
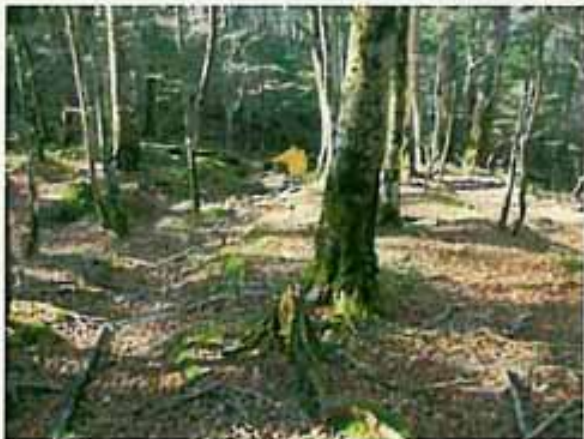
番号	M-14 (1)	番号	M-14 (2)

種類	<input type="checkbox"/> 洗掘 <input checked="" type="checkbox"/> 複線化 <input type="checkbox"/> 裸地化 <input type="checkbox"/> 他（ ）
平成18年度	原因：本線が水の流れ道になっていることによる 長さ：12m	
平成19年度	特に変化はない。

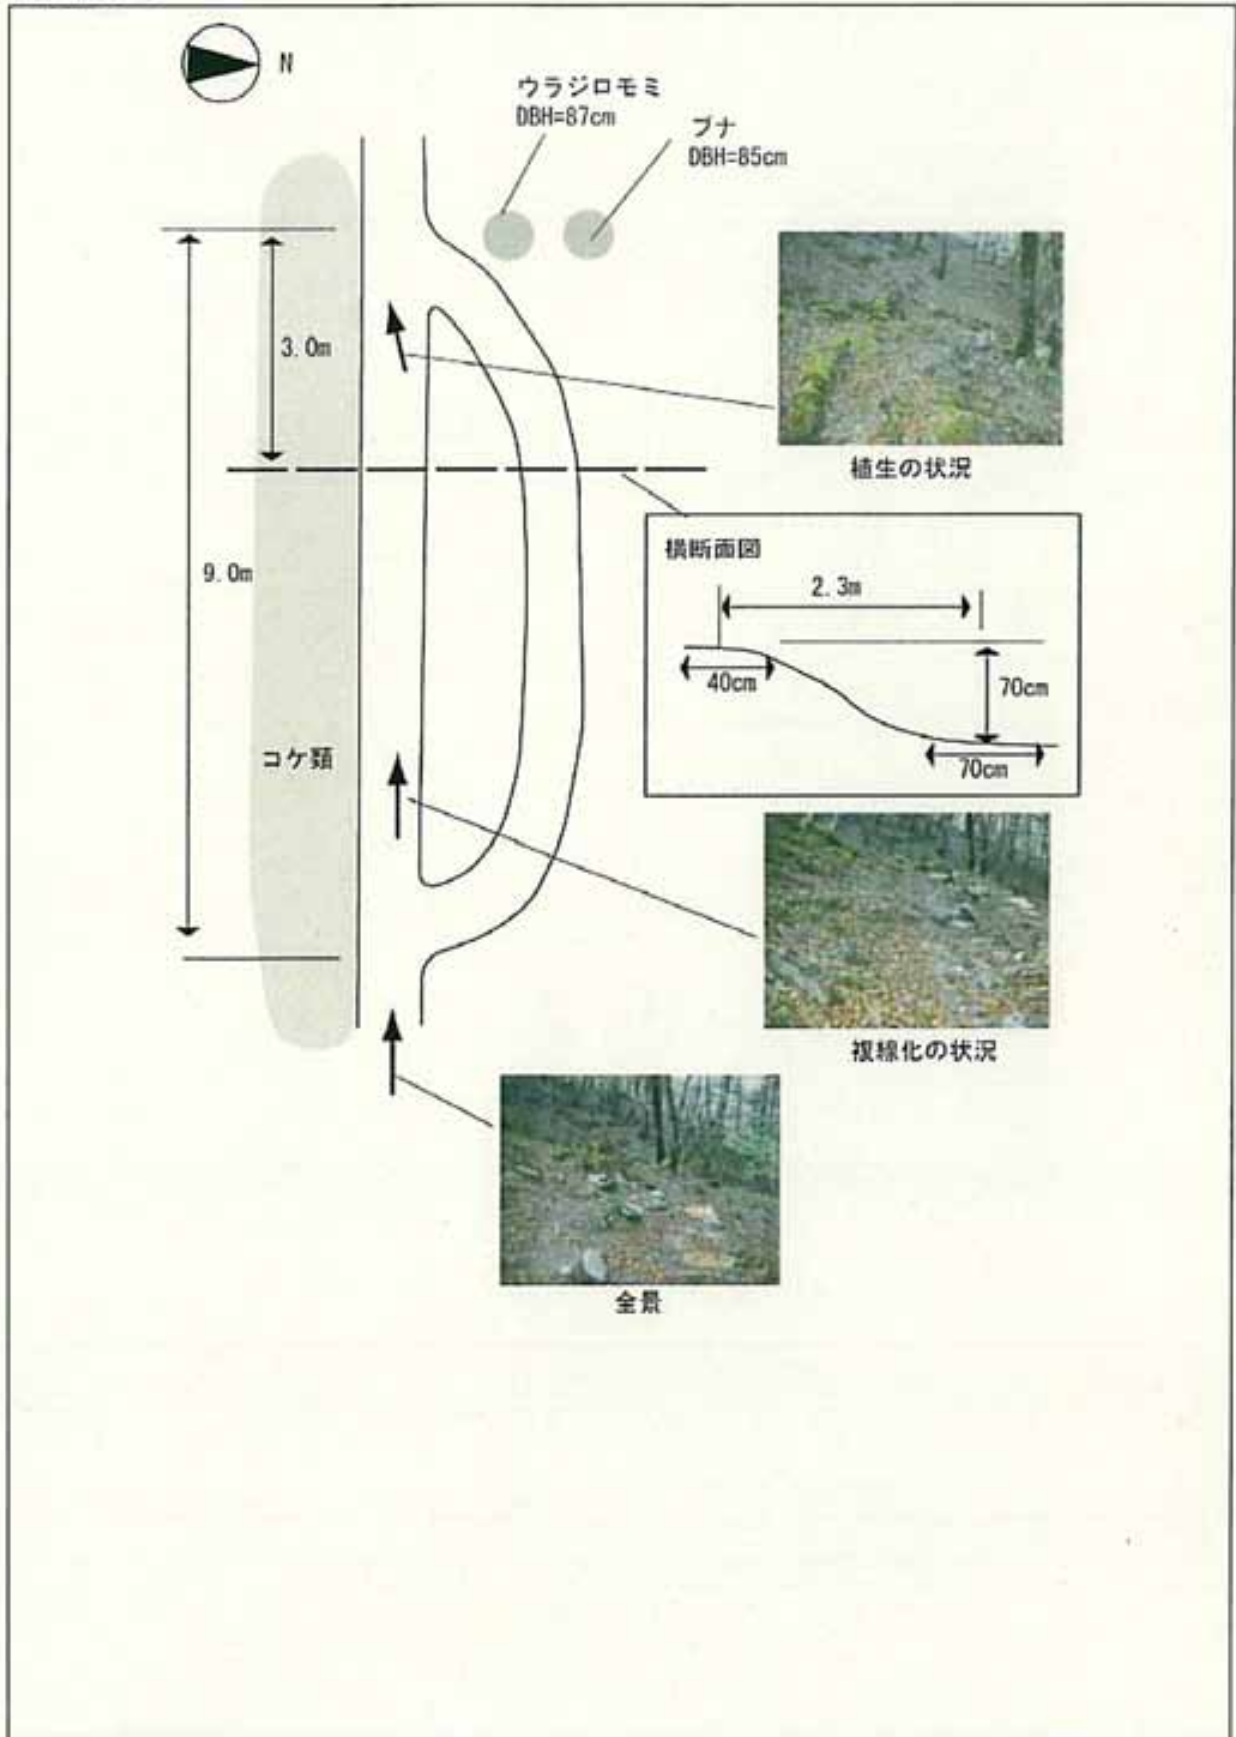
現況模式図

種類	<input type="checkbox"/> 洗掘 <input checked="" type="checkbox"/> 複雑化 <input type="checkbox"/> 裸地化 <input type="checkbox"/> 他（ ）
平成18年度	原因：本線の足場の悪さによる 長さ：9m	
平成19年度	特に変化はない。

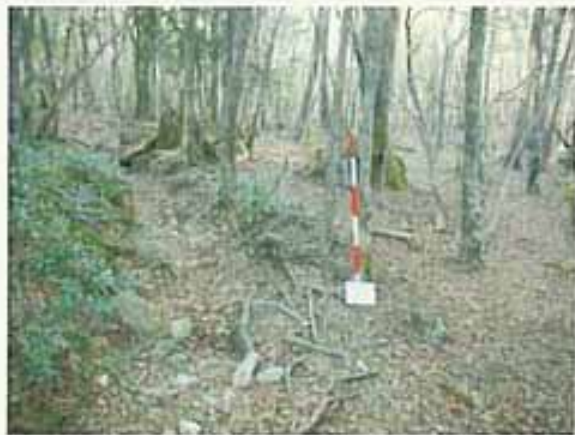
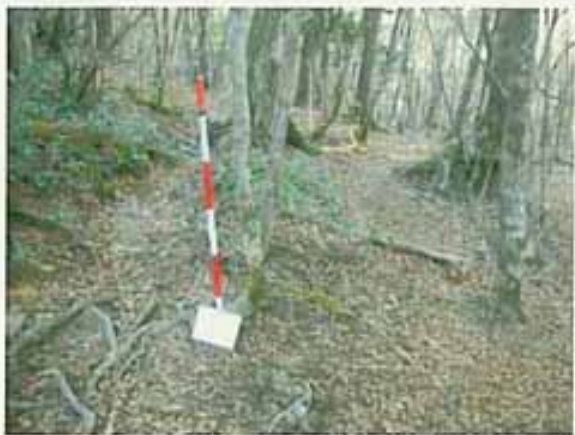
撮影年月日		2006年 11月 16日	
番号	M-16(1)	番号	M-16(2)

種類	<input type="checkbox"/> 洗掘	<input checked="" type="checkbox"/> 複線化	<input type="checkbox"/> 裸地化	<input type="checkbox"/> 他 ()
平成18年度	原因: 樹木および軽度の洗掘による 長さ: 13m				
平成19年度	特に変化はない。
