西大台利用調整地区歩道現況調査結果

個票

M-1~29	複線化	本来の歩道から分岐して、新たなルートが形成されている箇所。ただし、1本の樹木を迂回している場合など、小規模なものは除く。
S-1~9	洗掘	歩道面に対する深さが、50cm以上の箇所、または洗掘により連続的に石が露出している箇所。
R-0~6	裸地化および歩道外に立入りが見られた箇所	R-0：利用による裸地化に関する定点観測地点（七ツ池）
		R-1~6：歩道外に立入りが見られた箇所に設けた定点観測地点

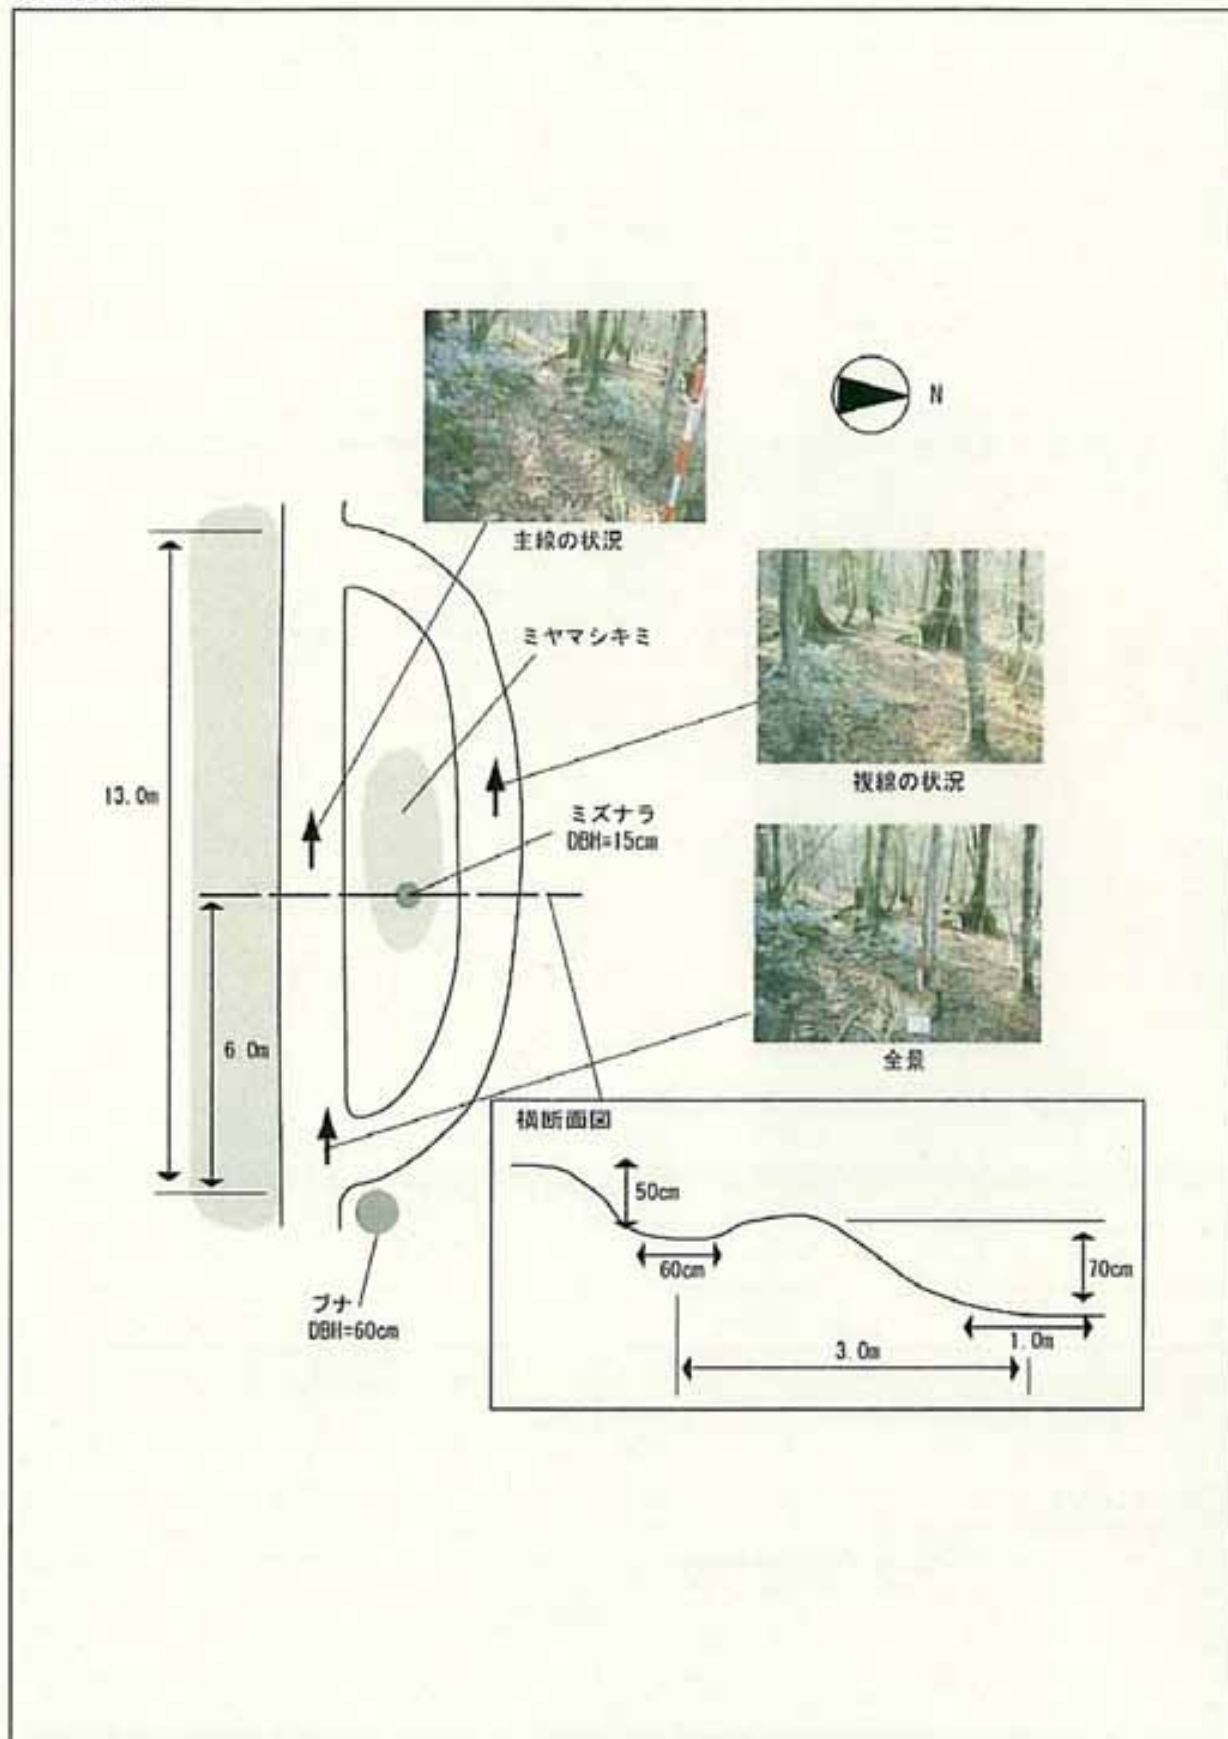
現況模式図

種類	<input type="checkbox"/> 洗掘	<input checked="" type="checkbox"/> 複線化	<input type="checkbox"/> 裸地化	<input type="checkbox"/> 他 ()
平成18年度	原因: 樹木および軽度の洗掘による 長さ: 13m				
平成19年度	特に変化はない。

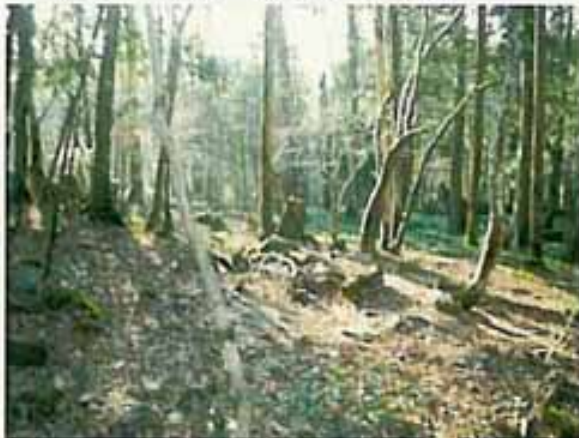
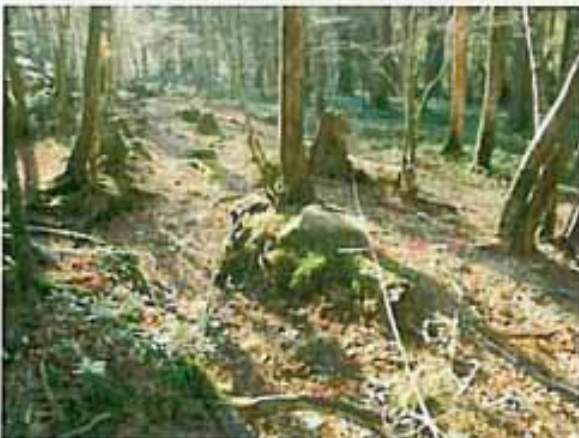
撮影年月日		2007年 11月 13日	
番号	M-17 & S-5 (1)	番号	M-17 & S-5 (2)

種類	<input checked="" type="checkbox"/> 洗掘	<input checked="" type="checkbox"/> 複線化	<input type="checkbox"/> 裸地化	<input type="checkbox"/> 他 ()
平成18年度	洗掘 長さ：10m、最大深さ：80cm 複線化 原因：東側は洗掘により複線化。西側は樹木および洗掘により複線化。 長さ：東側33m、西側15m				
平成19年度	特に変化はない。

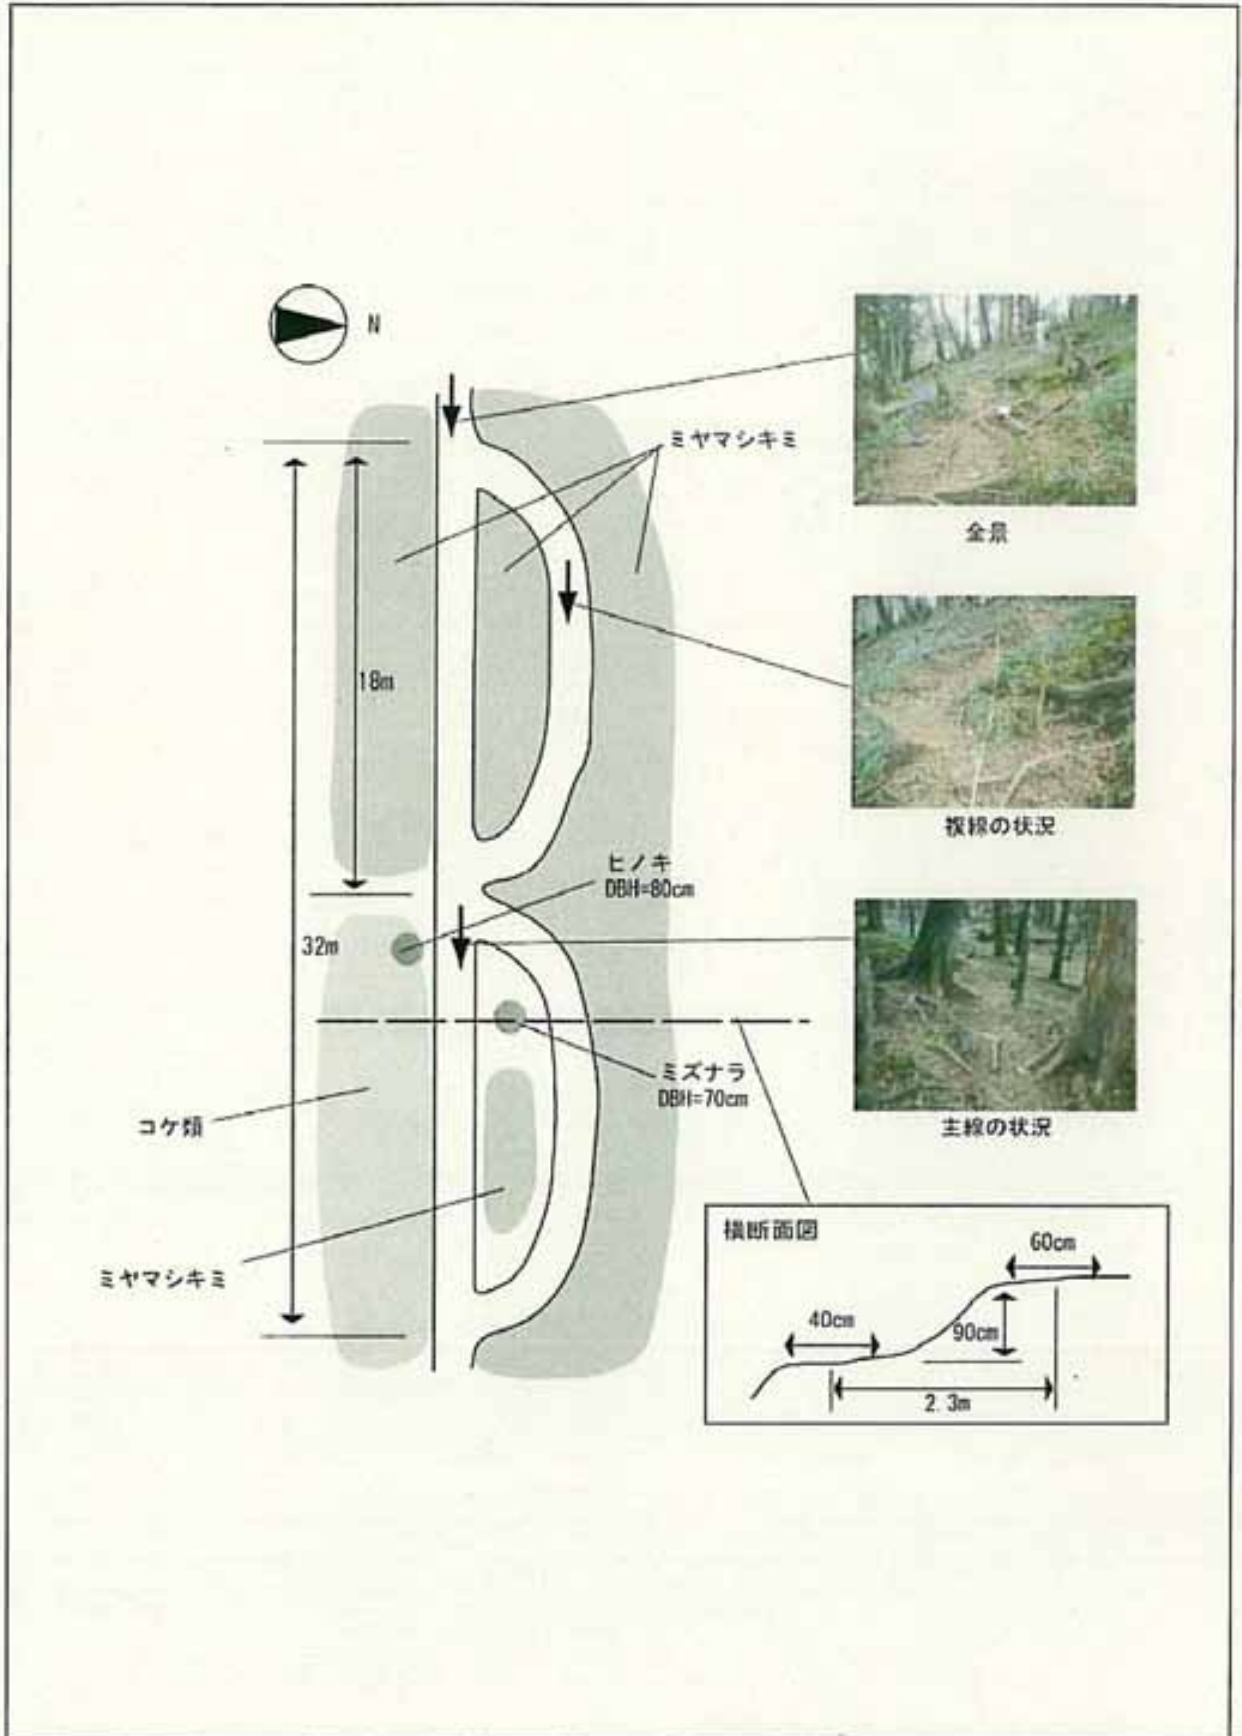
現況模式図

種類	<input type="checkbox"/> 洗掘 <input checked="" type="checkbox"/> 複線化 <input type="checkbox"/> 裸地化 <input type="checkbox"/> 他（ ）
平成18年度	原因：樹木および洗掘による 長さ：32m	
平成19年度	特に変化はない。

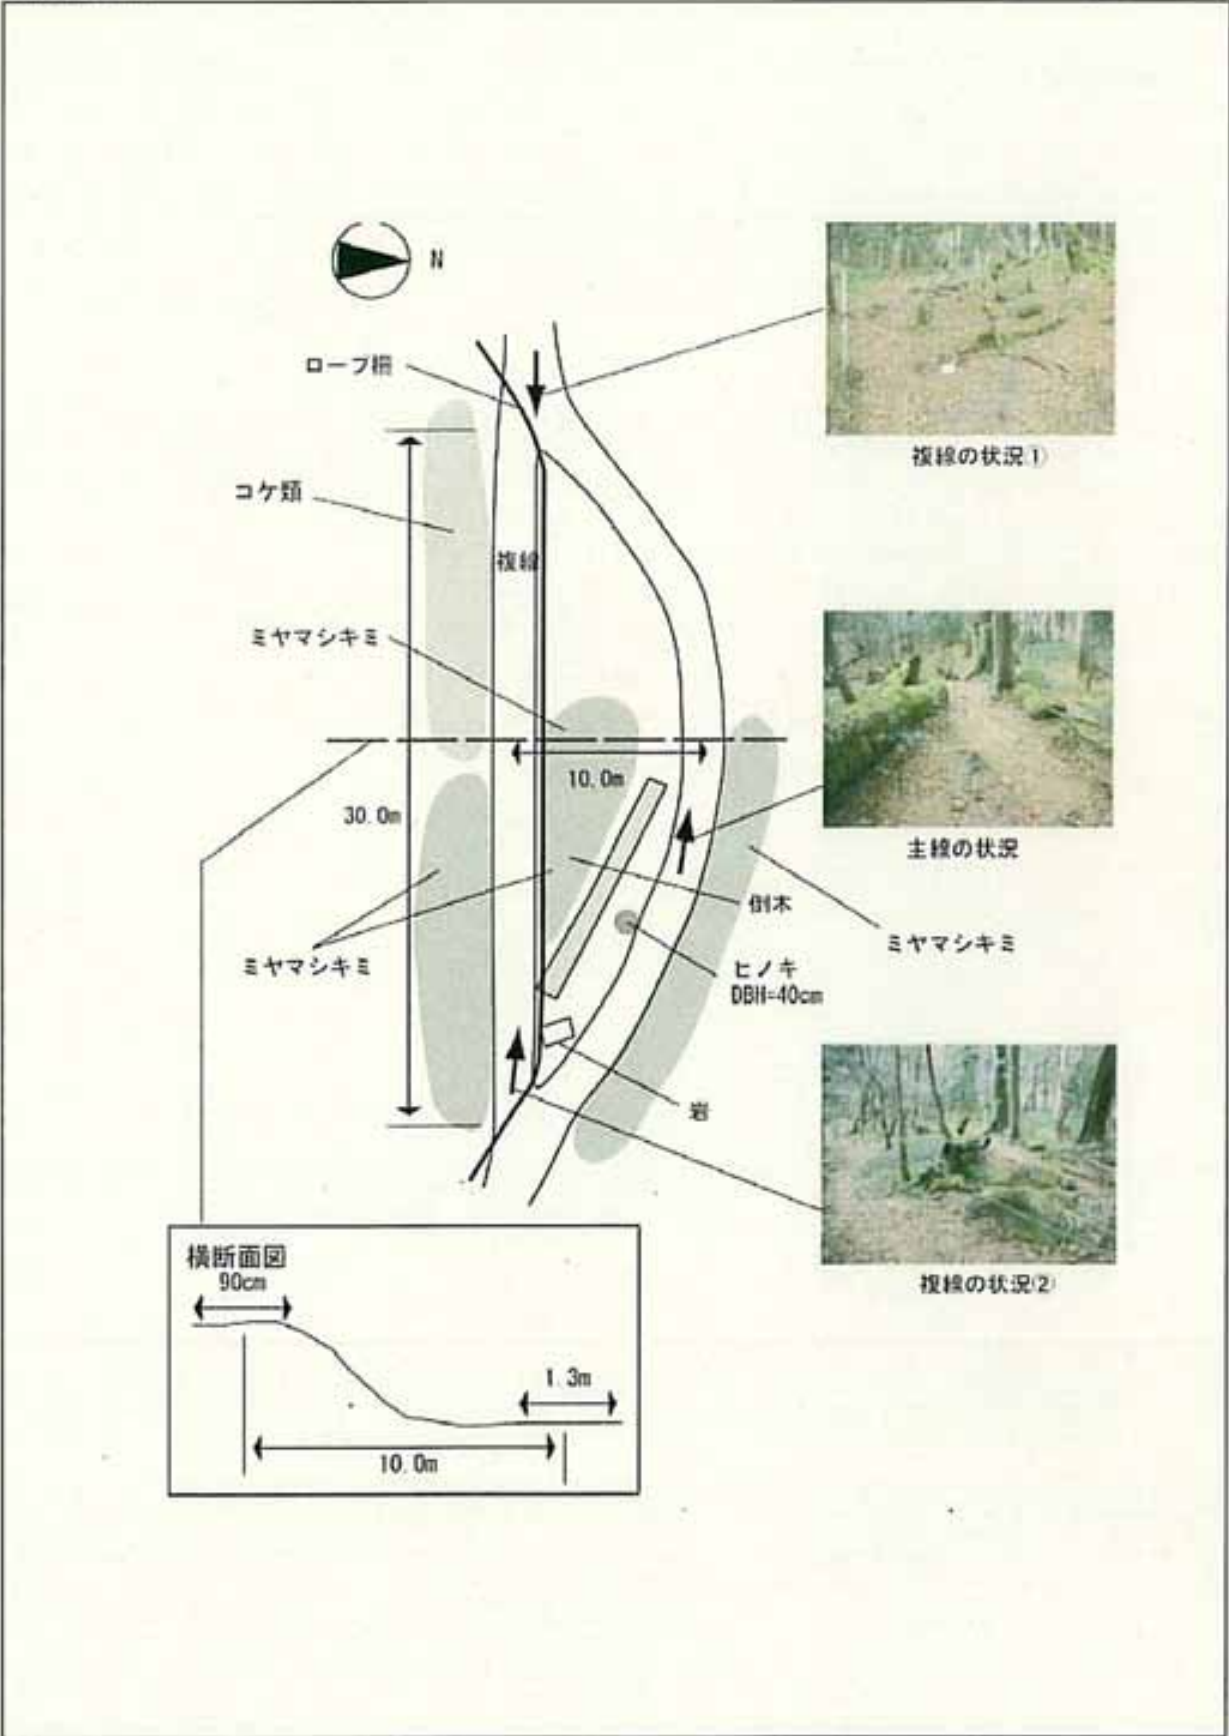
現況模式図

種 類	<input type="checkbox"/> 洗掘 <input checked="" type="checkbox"/> 複線化 <input type="checkbox"/> 裸地化 <input type="checkbox"/> 他（ ）
平成18年度	原因：ショートカットのため 長さ：30m	
平成19年度	複線部がロープによって閉鎖されたため、複線部の植生は回復傾向にある。

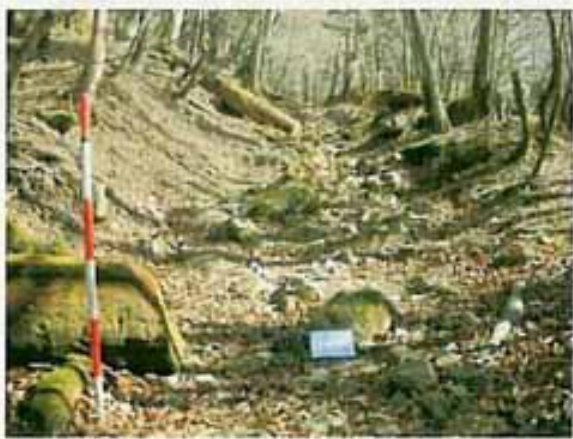
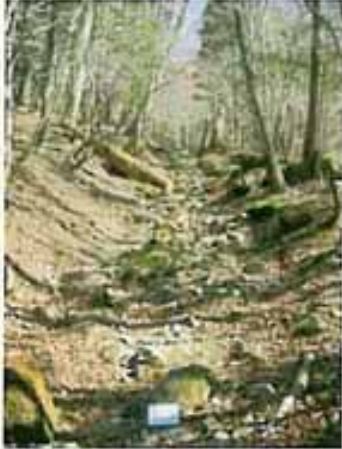
撮影年月日		2006年 11月 16日	
番号	M-20&S-6(1)	番号	M-20&S-6(2)

種類	<input checked="" type="checkbox"/> 洗掘	<input checked="" type="checkbox"/> 複線化	<input type="checkbox"/> 裸地化	<input type="checkbox"/> 他（ ）
平成18年度	<p>洗掘 長さ：50m、最大深さ：60cm 複線化 原因：洗掘による、長さ：21m ※直登区間において、約50mに渡って洗掘が生じているため、西端部の谷側（南側）に約21mの複線が形成されている。 洗掘の基点N34° 11.156' E136° 04.479' 終点N34° 11.160' E136° 04.508'</p>				
平成19年度	特に変化はない。

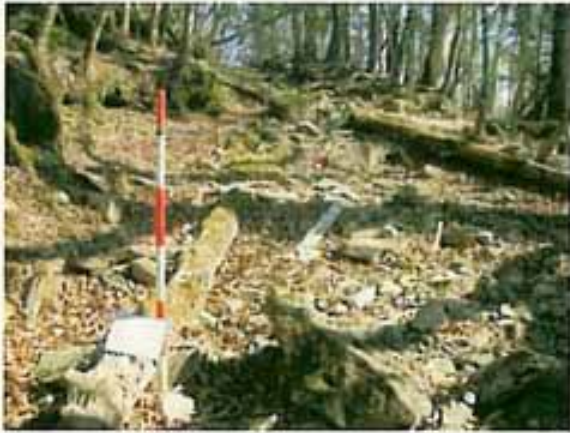
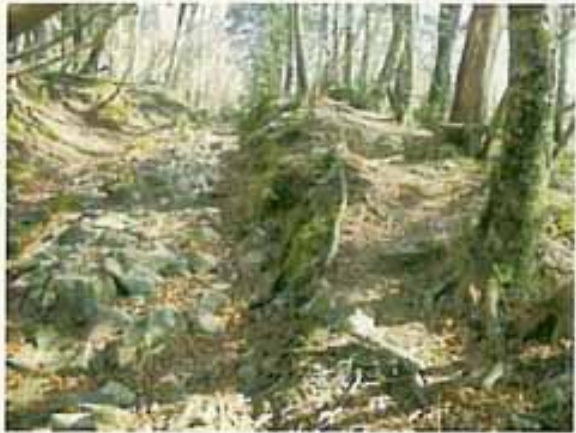
撮影年月日	2006年 11月 16日		
番号	M-21 & S-7 (1)	番号	M-21 & S-7 (2)

種類	<input checked="" type="checkbox"/> 洗掘 <input checked="" type="checkbox"/> 複線化 <input type="checkbox"/> 裸地化 <input type="checkbox"/> 他（ ）
平成18年度	洗掘	長さ：70m、最大深さ：80cm
	複線化	原因：洗掘による、長さ：35m
	※直登区間において、約70mに渡って洗掘が生じているため、東端部の谷側（南側）に約35mの複線が形成されている。	
	洗掘の基点N34° 11.170' E136° 04.530'	
	終点N34° 11.175' E136° 04.574'	
平成19年度	特に変化はない。

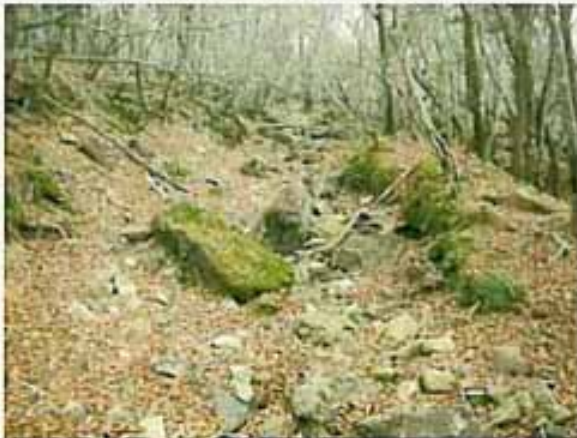
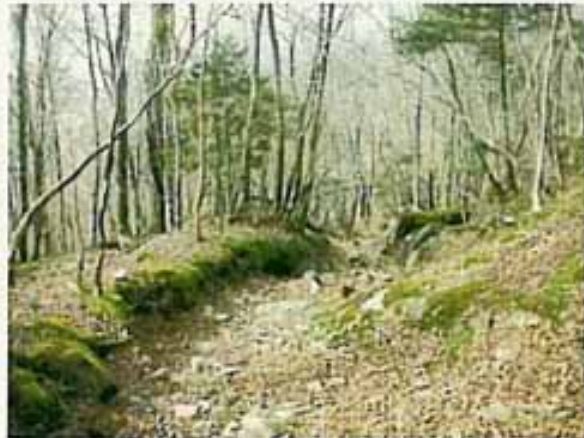
撮影年月日		2007年 11月 14日	
番号	M-22&S-8(1)	番号	M-22&S-8(2)

種類	<input checked="" type="checkbox"/> 洗掘 <input checked="" type="checkbox"/> 複線化 <input type="checkbox"/> 裸地化 <input type="checkbox"/> 他（ ）
平成18年度	洗掘	長さ：90m、最大深さ：100cm
	複線化	原因：洗掘による、長さ：15m
	※直登区間において、約90mに渡って洗掘が生じているため、西端部の谷側（南側）に約15mの複線が形成されている。	
		洗掘の基点N34° 11.197' E136° 04.705'
		終点N34° 11.206' E136° 04.755'
平成19年度	特に変化はない。

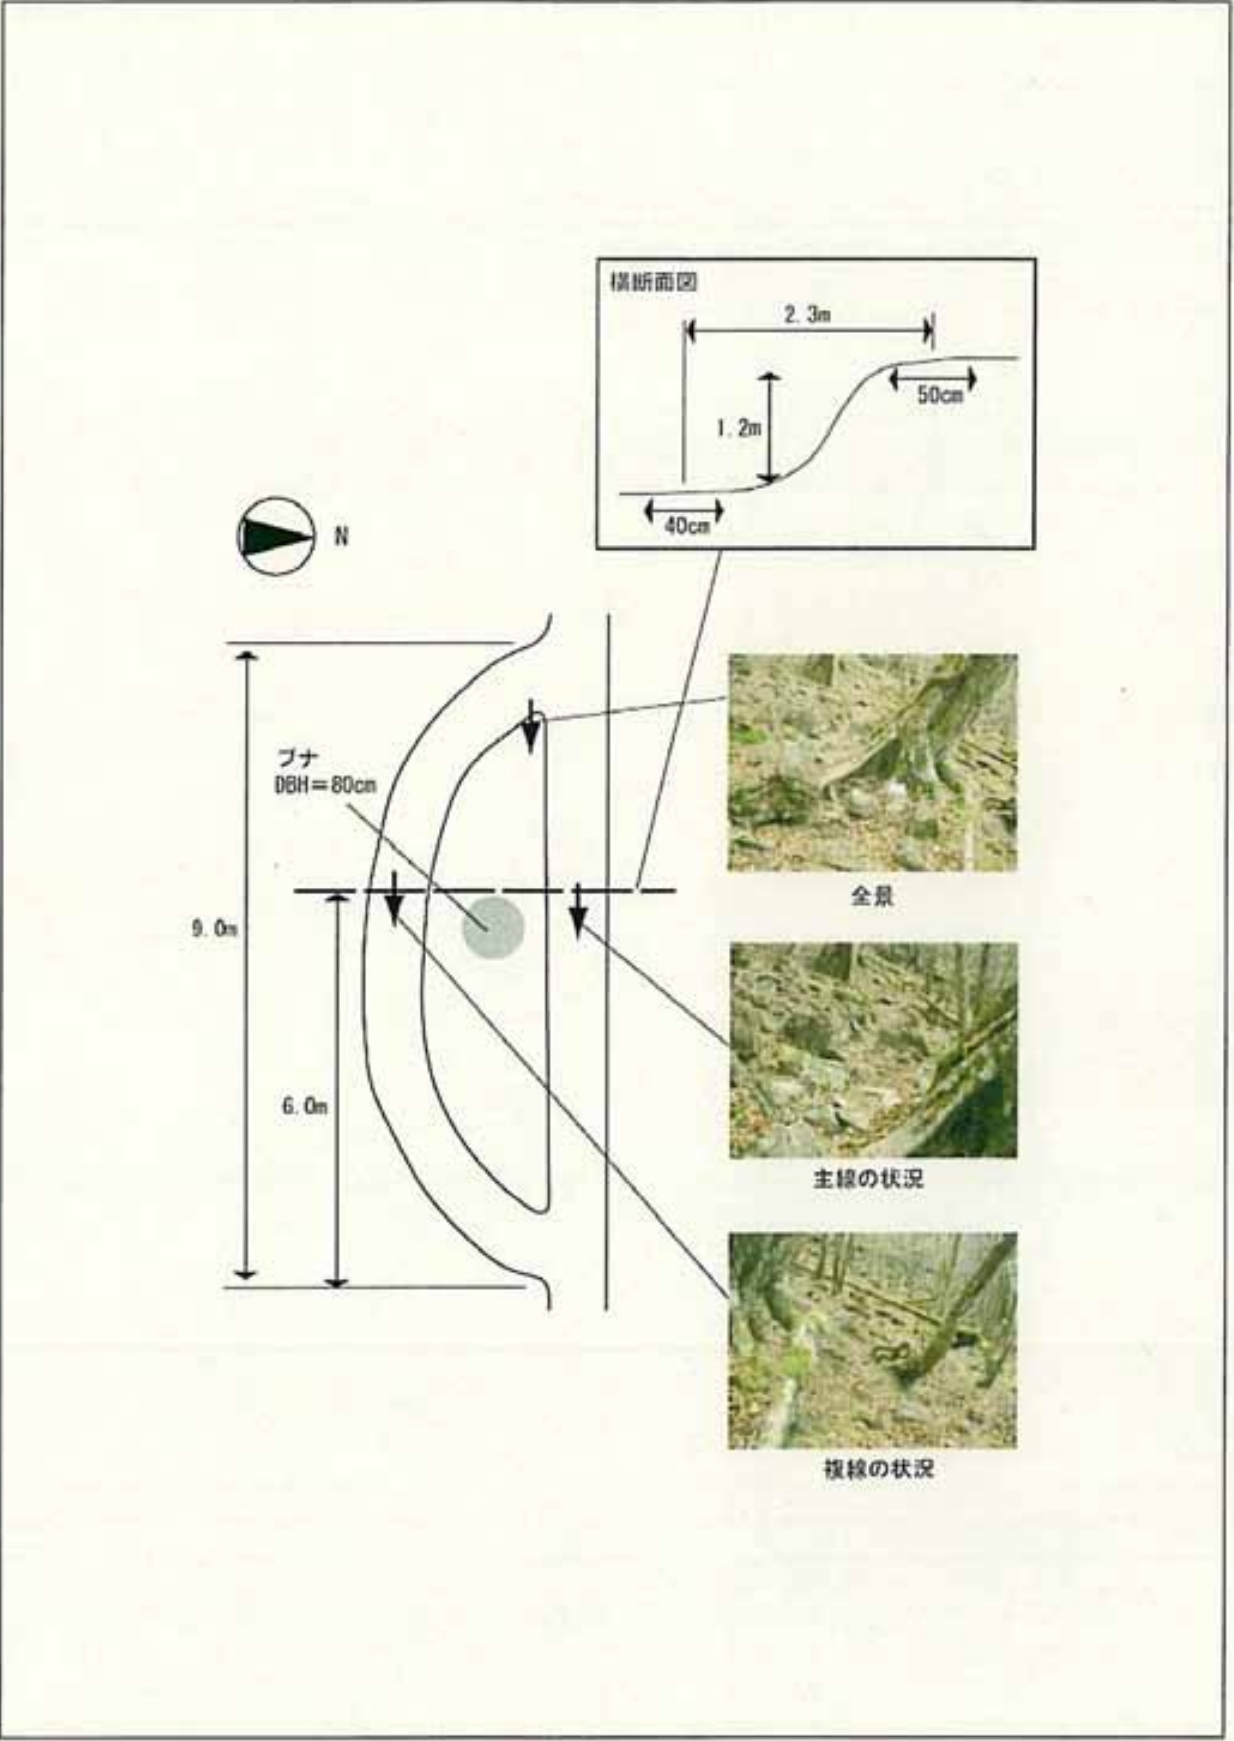
現況模式図

種類	<input type="checkbox"/> 洗掘	<input checked="" type="checkbox"/> 複線化	<input type="checkbox"/> 裸地化	<input type="checkbox"/> 他 ()
平成18年度	原因：樹木による 長さ：9m				
平成19年度	特に変化はない。

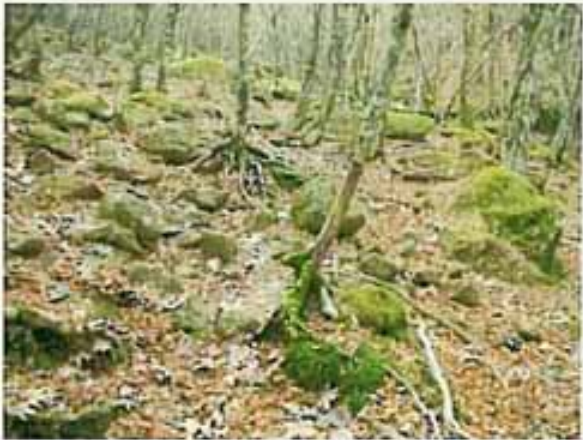
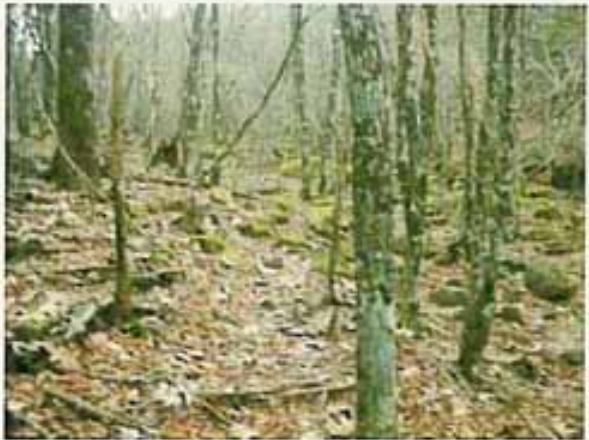
撮影年月日	2007年 11月 14日		
番号	M-24(1)	番号	M-24(2)

種 類	<input type="checkbox"/> 洗掘 <input checked="" type="checkbox"/> 複線化 <input type="checkbox"/> 裸地化 <input type="checkbox"/> 他（ ）
平成18年度	原因：ルートが不明確であることにより、3本に複線化。 長さ：13m	
平成19年度	特に変化はない。

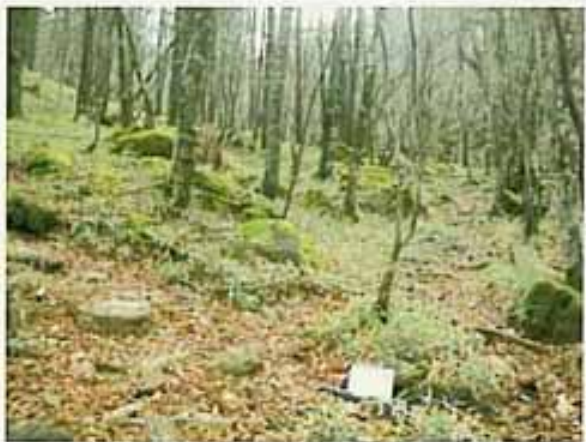
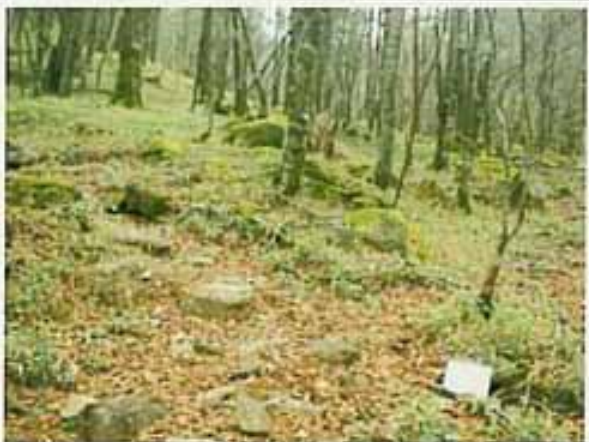
番号	M-25(1)	番号	M-25(2)

種類	<input type="checkbox"/> 洗掘	<input checked="" type="checkbox"/> 複線化	<input type="checkbox"/> 裸地化	<input type="checkbox"/> 他（ ）
平成18年度	<p>原因：ルート不明瞭さ、およびショートカットのため 長さ：50m ※ルートが直角にカーブしている箇所において、本来のルート不明瞭さから、複線化している。本線と複線の間、ショートカットも形成されている。 複線の基点N34° 11.016' E136° 05.607' 終点N34° 11.006' E136° 05.621'</p>				
平成19年度	複線部がロープによって閉鎖されたため、複線部の植生は回復傾向にある。

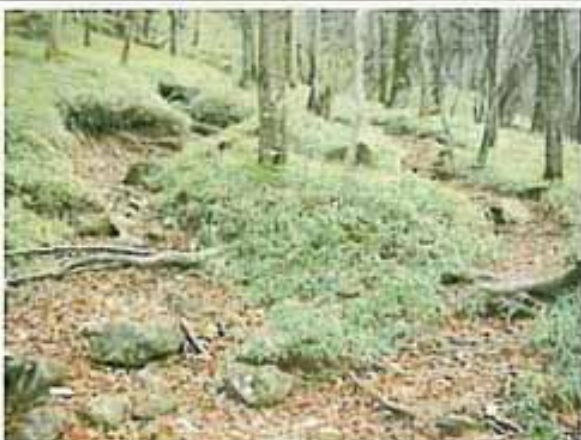
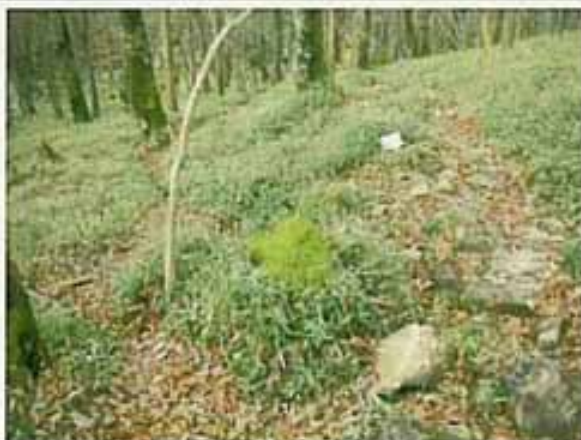
撮影年月日	2007年 11月 14日
番号	M-26 & S-9 (1)
番号	M-26 & S-9 (2)

種類	<input checked="" type="checkbox"/> 洗掘 <input checked="" type="checkbox"/> 複線化 <input type="checkbox"/> 裸地化 <input type="checkbox"/> 他（ ）
平成18年度	洗掘	長さ：9m、最大深さ：70cm
	複線化	原因：洗掘による、長さ：東側24m、西側16m
		※本線と複線の間にはショートカットも形成されている。
平成19年度		特に変化はない。

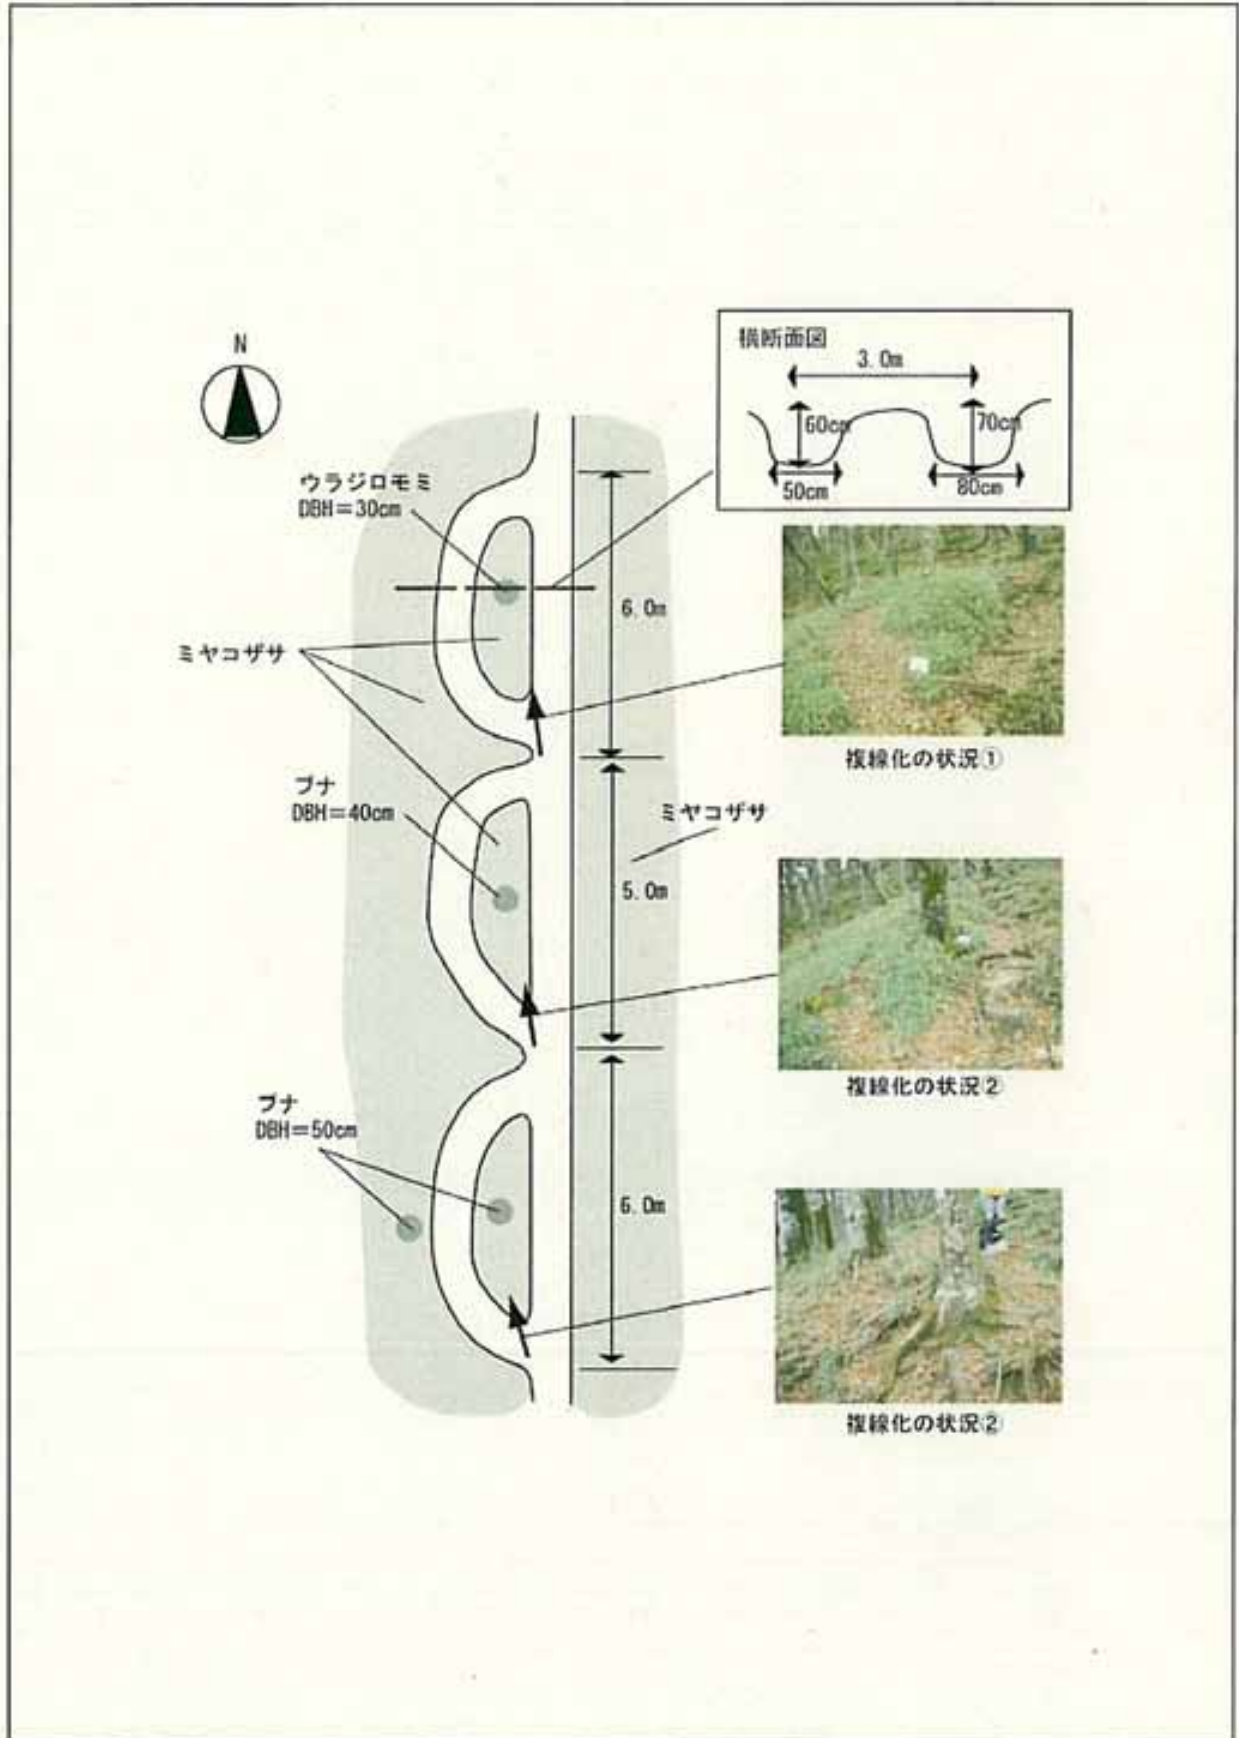
現況模式図

種 類	<input type="checkbox"/> 洗掘	<input checked="" type="checkbox"/> 複線化	<input type="checkbox"/> 裸地化	<input type="checkbox"/> 他 ()
平成18年度	原因：樹木および軽度の洗掘による 長さ：17m				
平成19年度	特に変化はない。

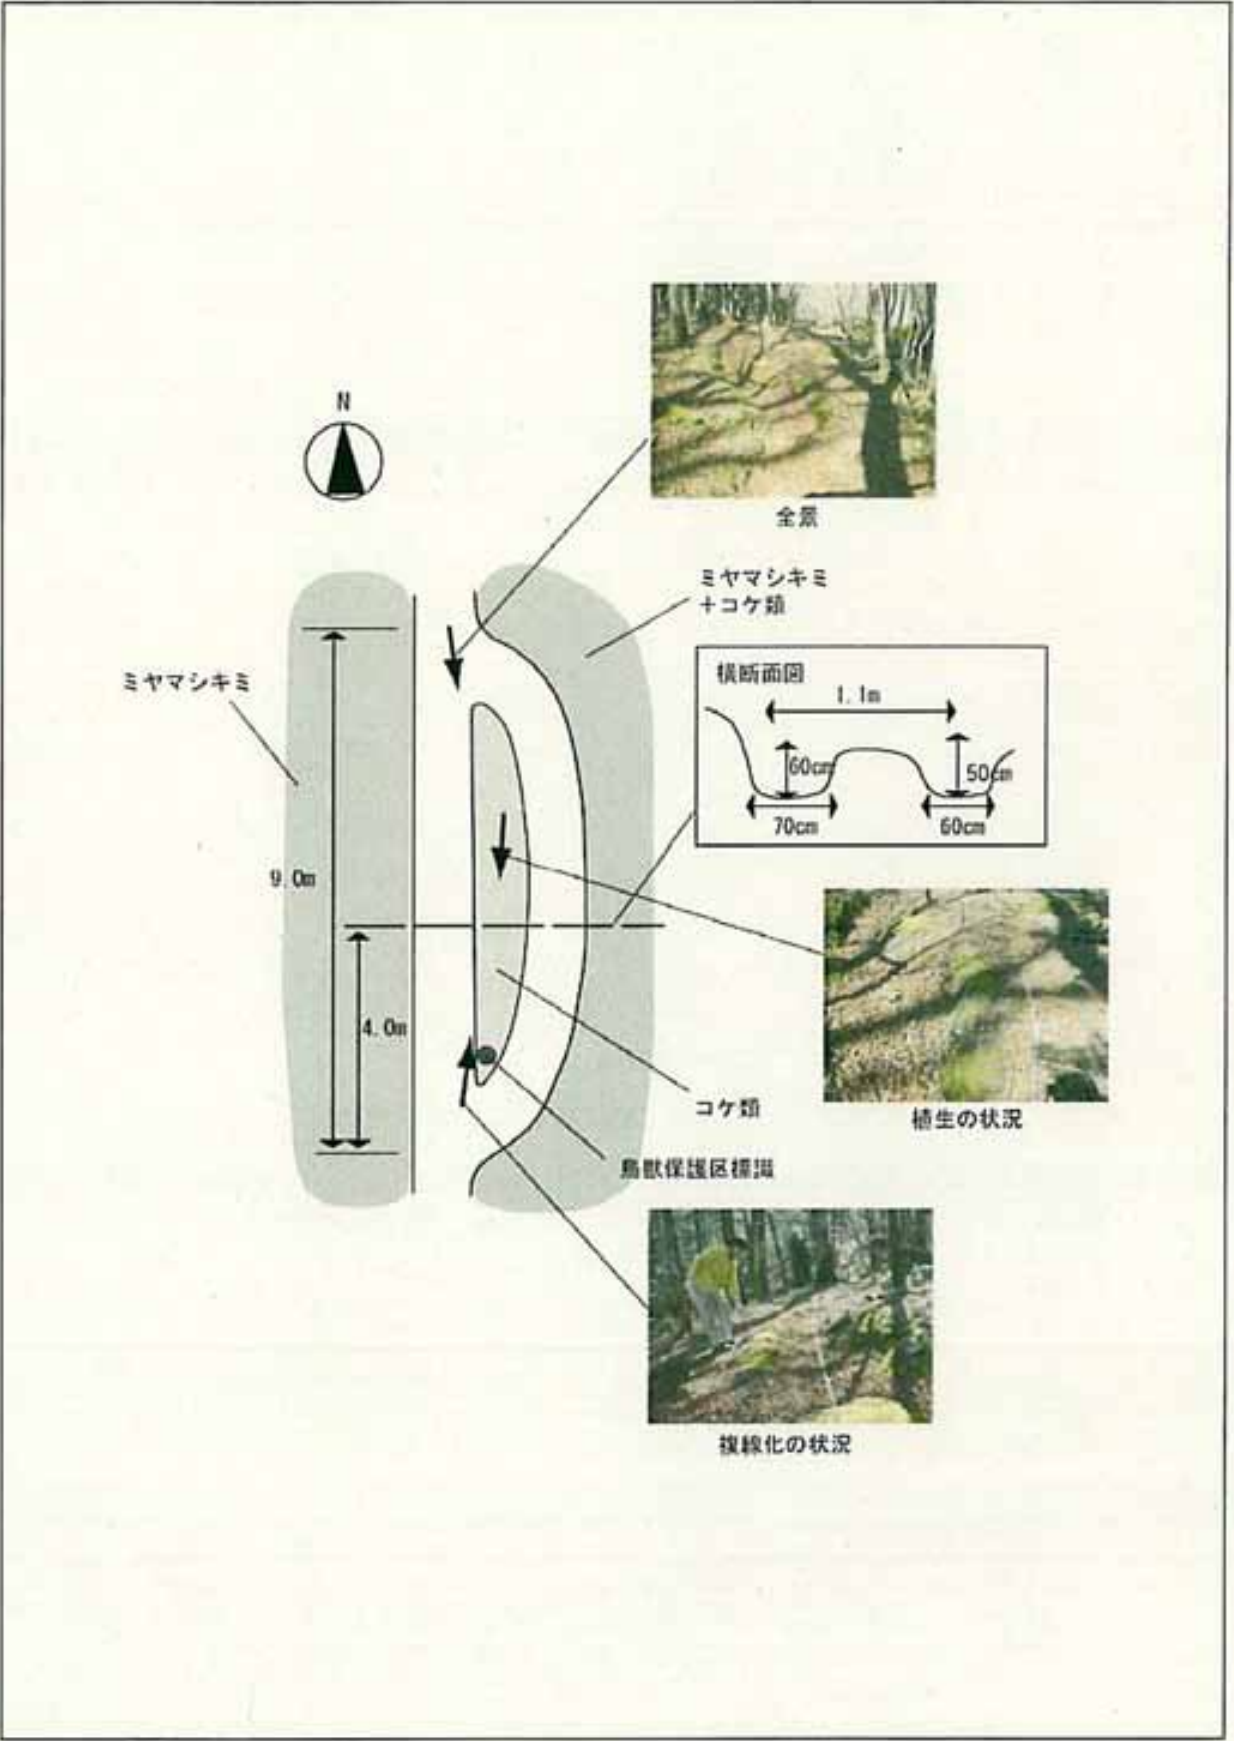
現況模式図

種類	<input type="checkbox"/> 洗掘 <input checked="" type="checkbox"/> 複線化 <input type="checkbox"/> 裸地化 <input type="checkbox"/> 他（ ）
平成18年度	原因：軽度の洗掘による 長さ：9m ※既に新ルートが主となっている。また、同地点から西側の尾根に向かう別のルートも形成されている。	
平成19年度	特に変化はない。

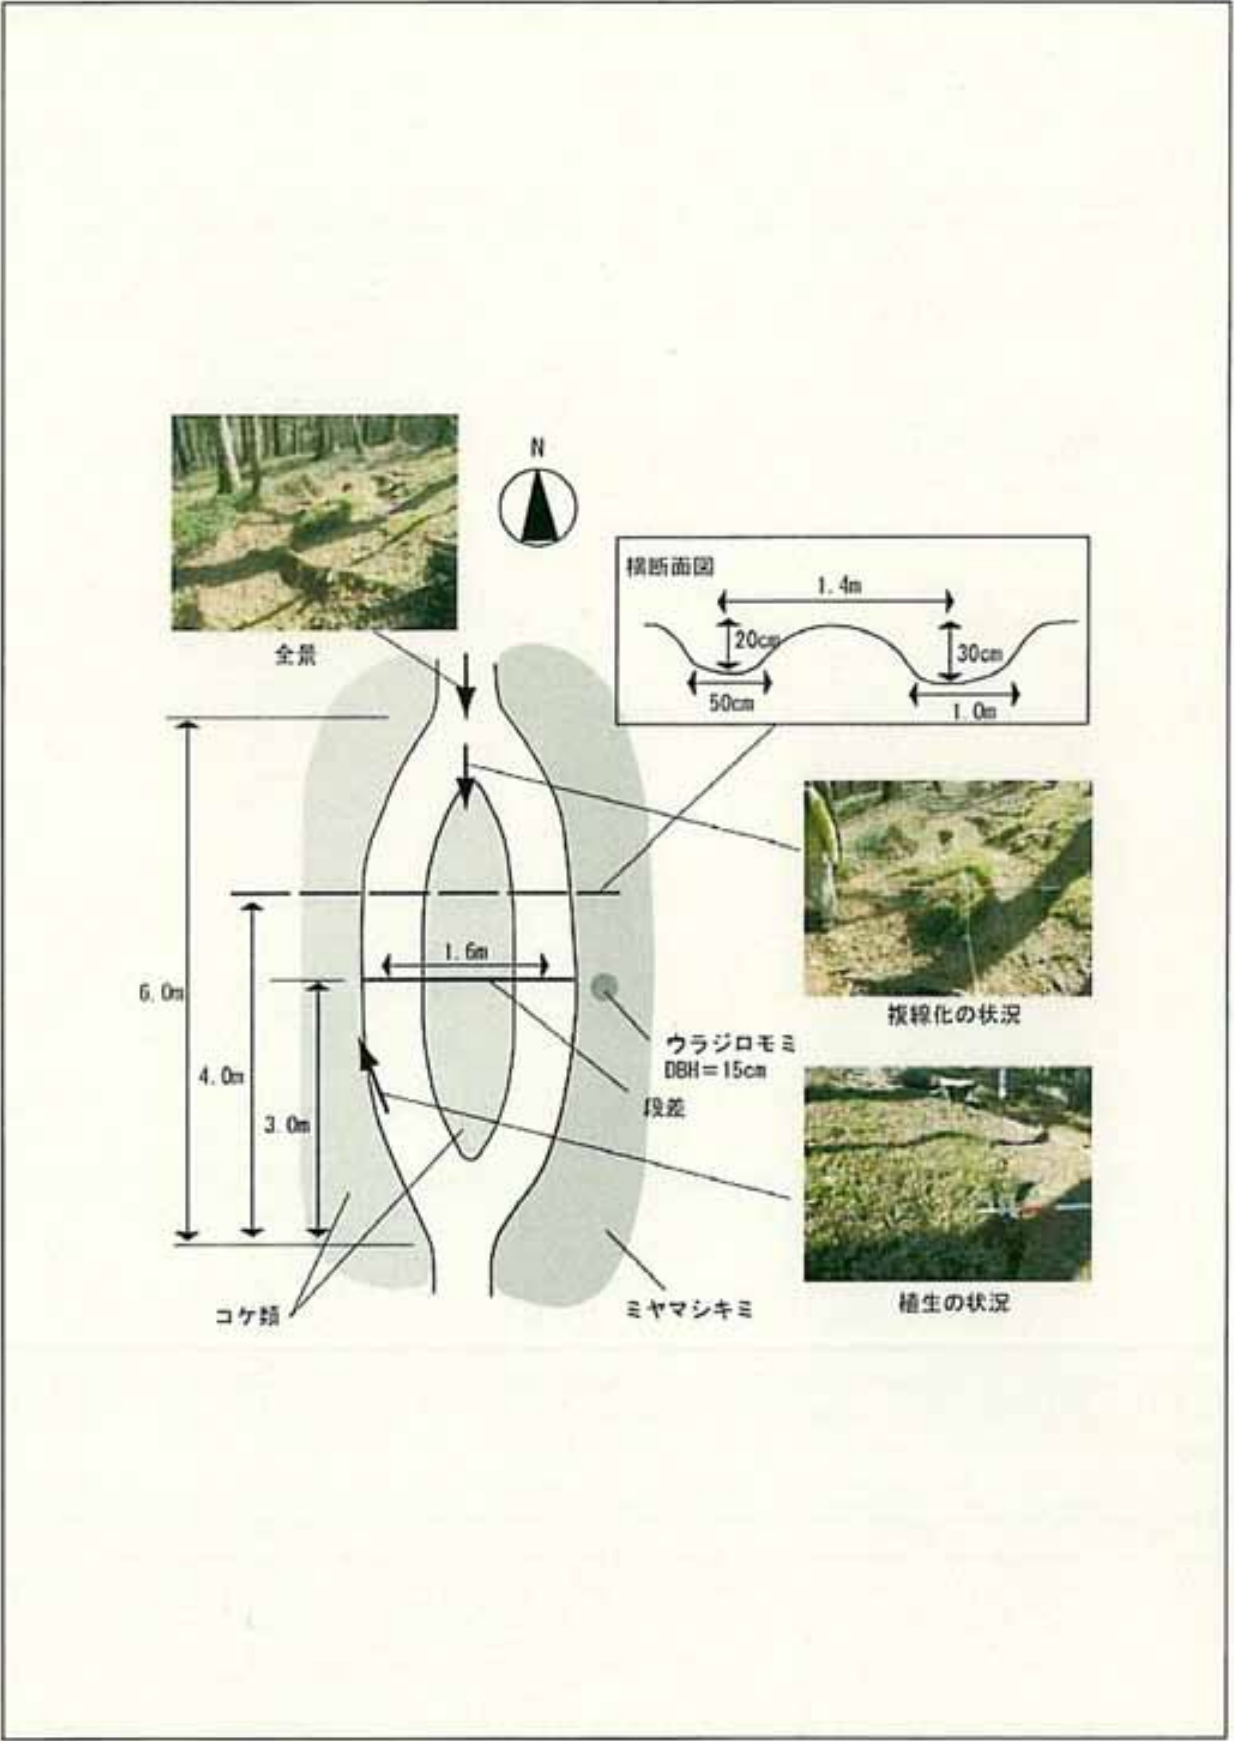
現況模式図

種類	<input type="checkbox"/> 洗掘 <input checked="" type="checkbox"/> 複線化 <input type="checkbox"/> 裸地化 <input type="checkbox"/> 他（ ）
平成18年度	原因：明確な理由はない 長さ：6m	
平成19年度	特に変化はない。

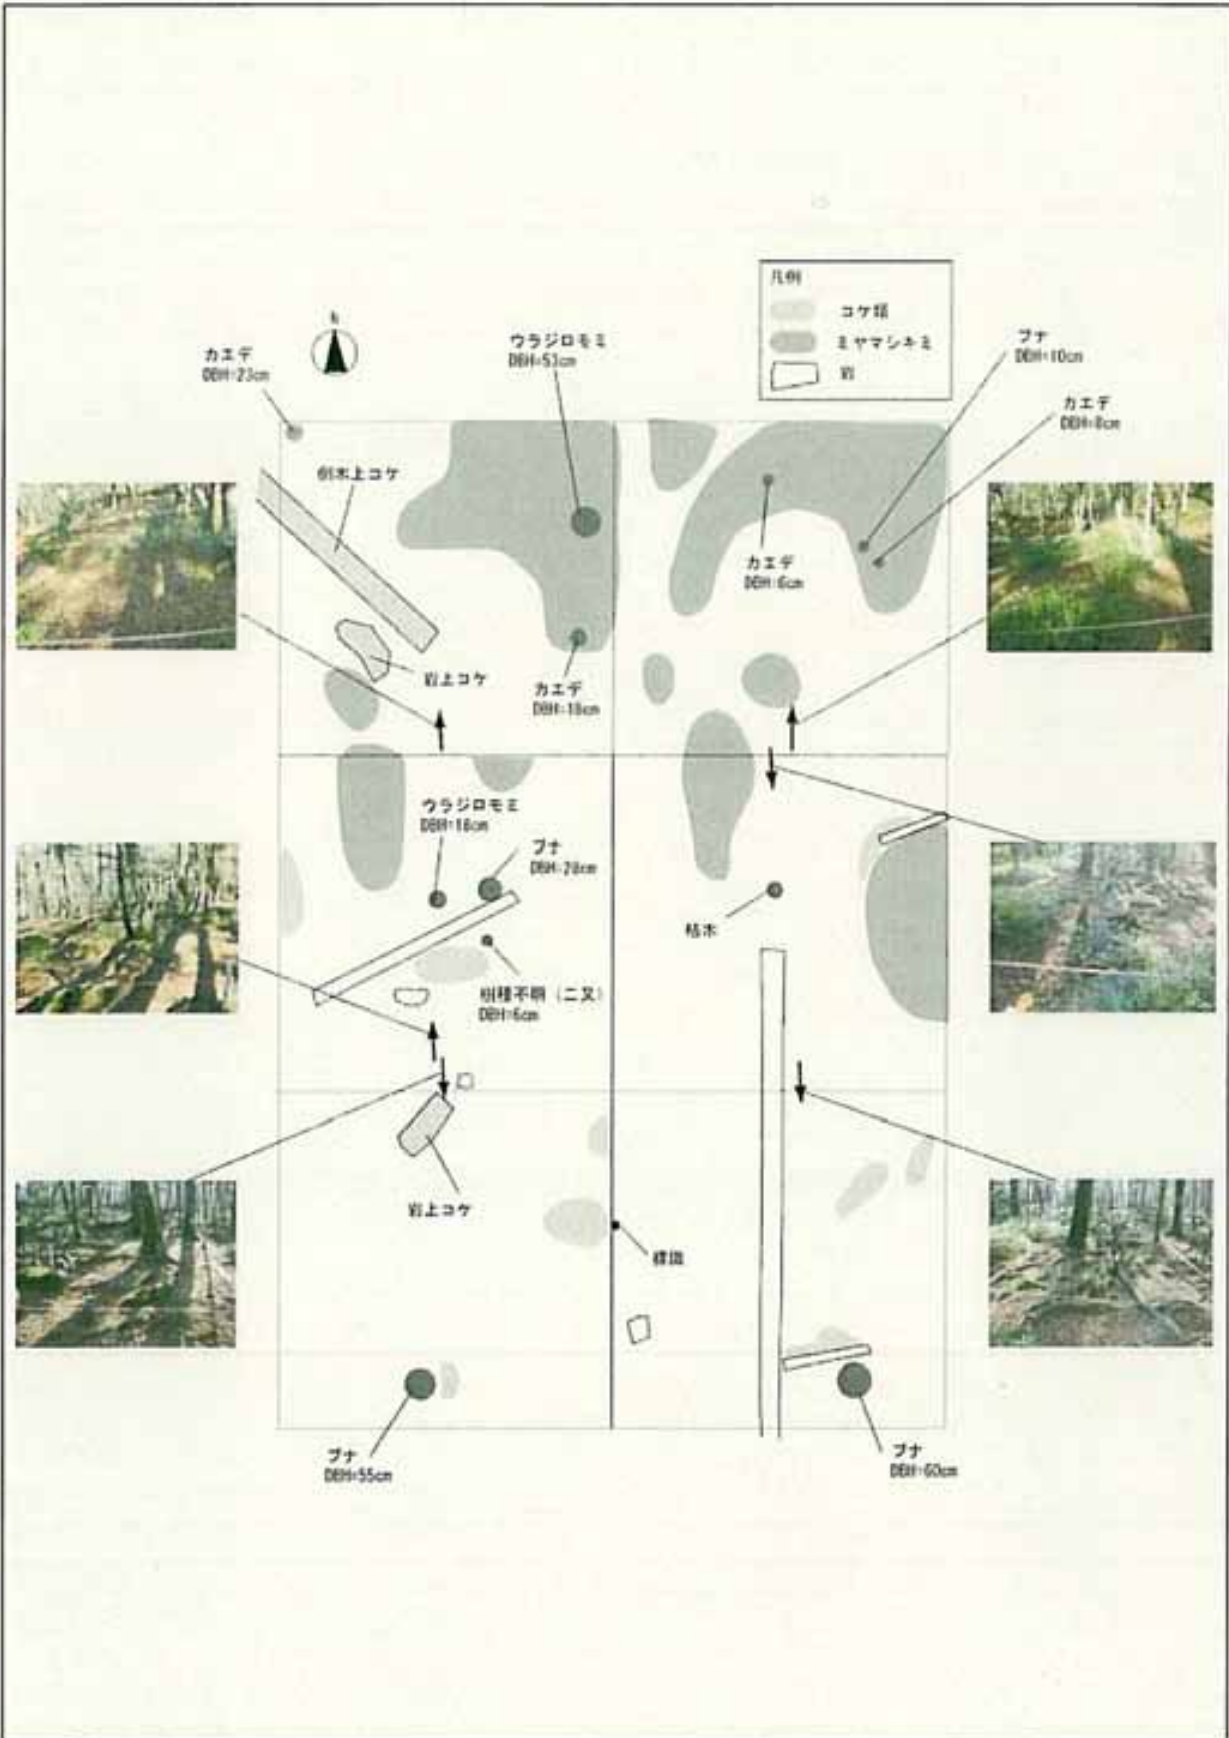
現況模式図

種類	<input type="checkbox"/> 洗掘 <input type="checkbox"/> 複線化 <input checked="" type="checkbox"/> 裸地化 <input type="checkbox"/> 他（ ）
平成19年度	<p>セツ池周辺の歩道北側。立木が少ない平地が形成。下層には、ミヤマシキミ等がパッチ状に分布。</p>
