西大台利用調整地区歩道現況調査結果

個票

M-1~29	複線化	本来の歩道から分岐して、新たなルートが形成されている箇所。ただし、1本の樹木を迂回している場合など、小規模なものは除く。
S-1~9	洗掘	歩道面に対する深さが、50cm以上の箇所、または洗掘により連続的に石が露出している箇所。
R-0~6	裸地化および歩道外に立入りが見られた箇所	R-0：利用による裸地化に関する定点観測地点（七ツ池）
		R-1~6：歩道外に立入りが見られた箇所に設けた定点観測地点

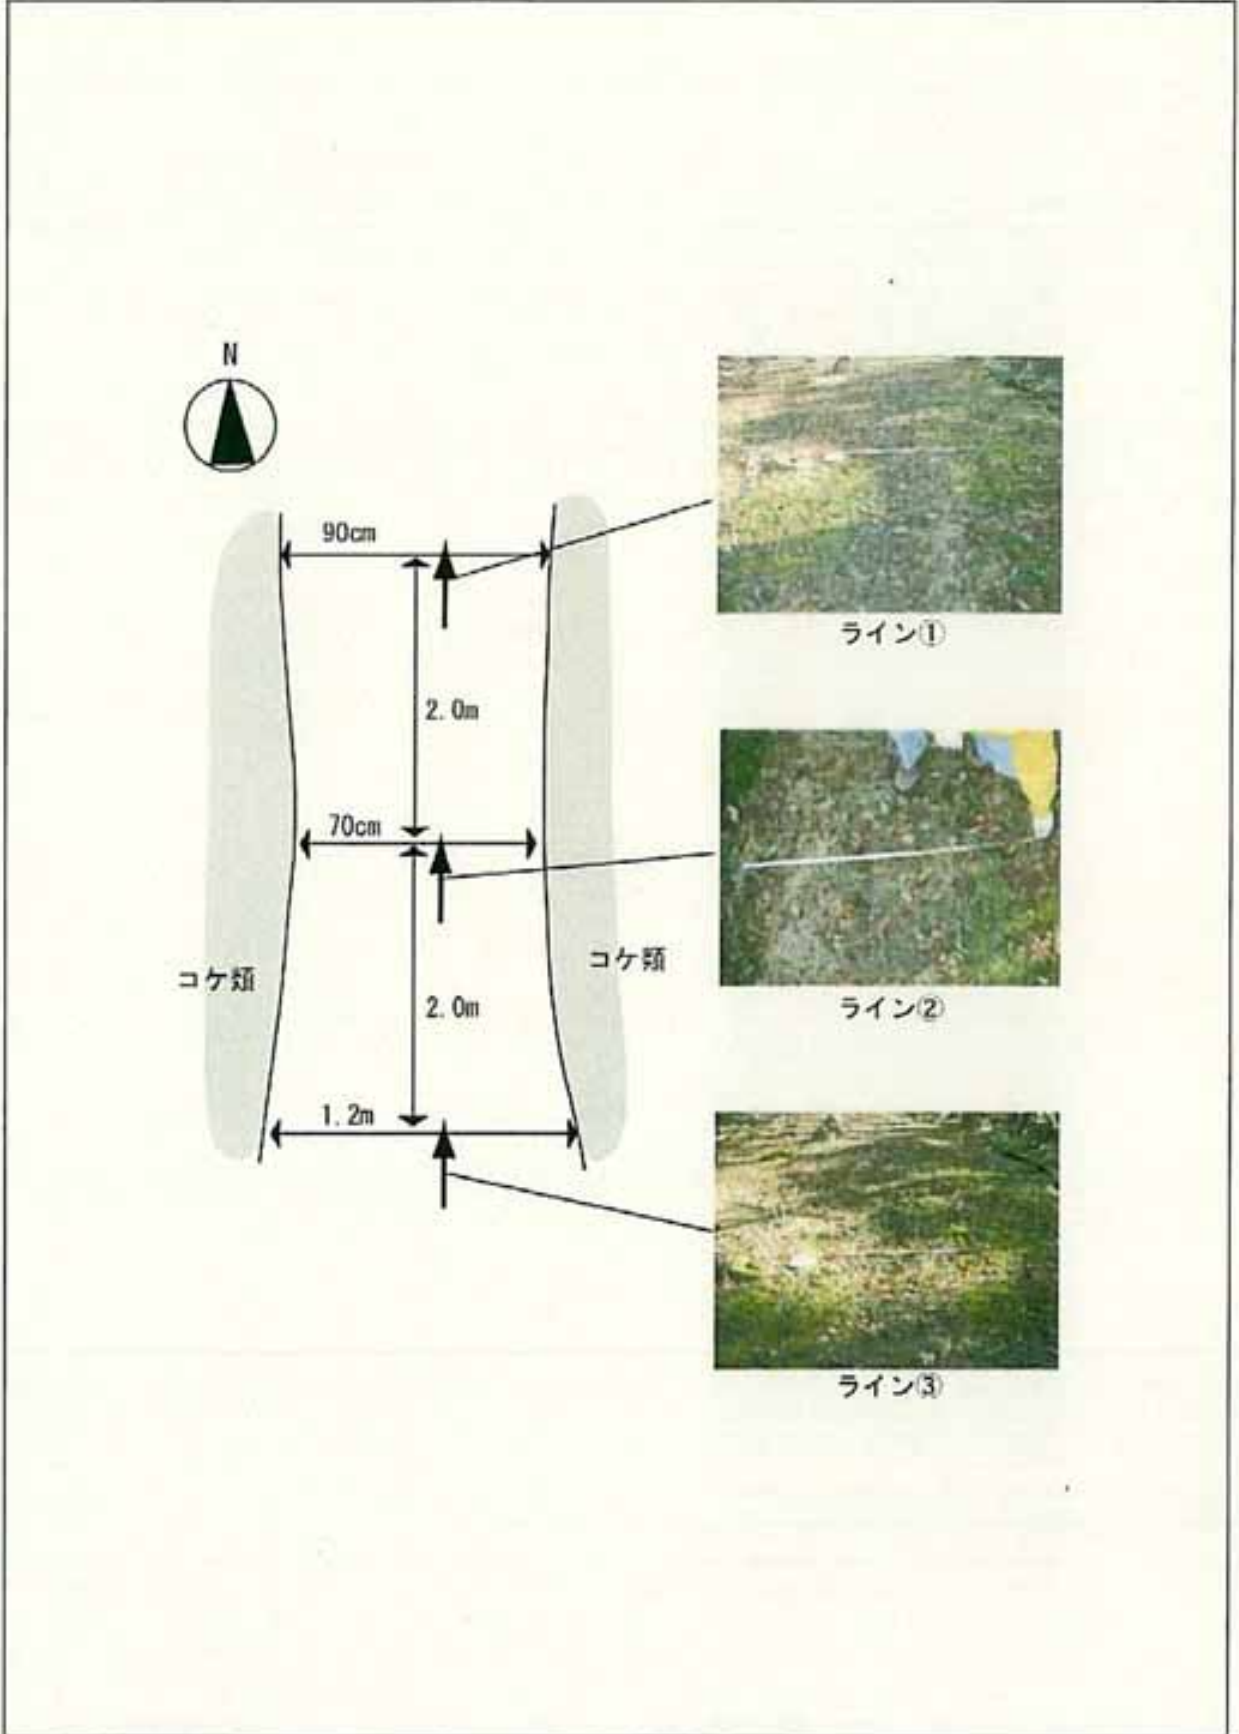
現況模式図

種類	<input type="checkbox"/> 洗掘 <input type="checkbox"/> 複線化 <input type="checkbox"/> 裸地化 <input checked="" type="checkbox"/> 他（歩道外に立入りがみられた箇所）
平成19年度		ドライブウェイからの立入等により、歩道外にルートが形成されている。

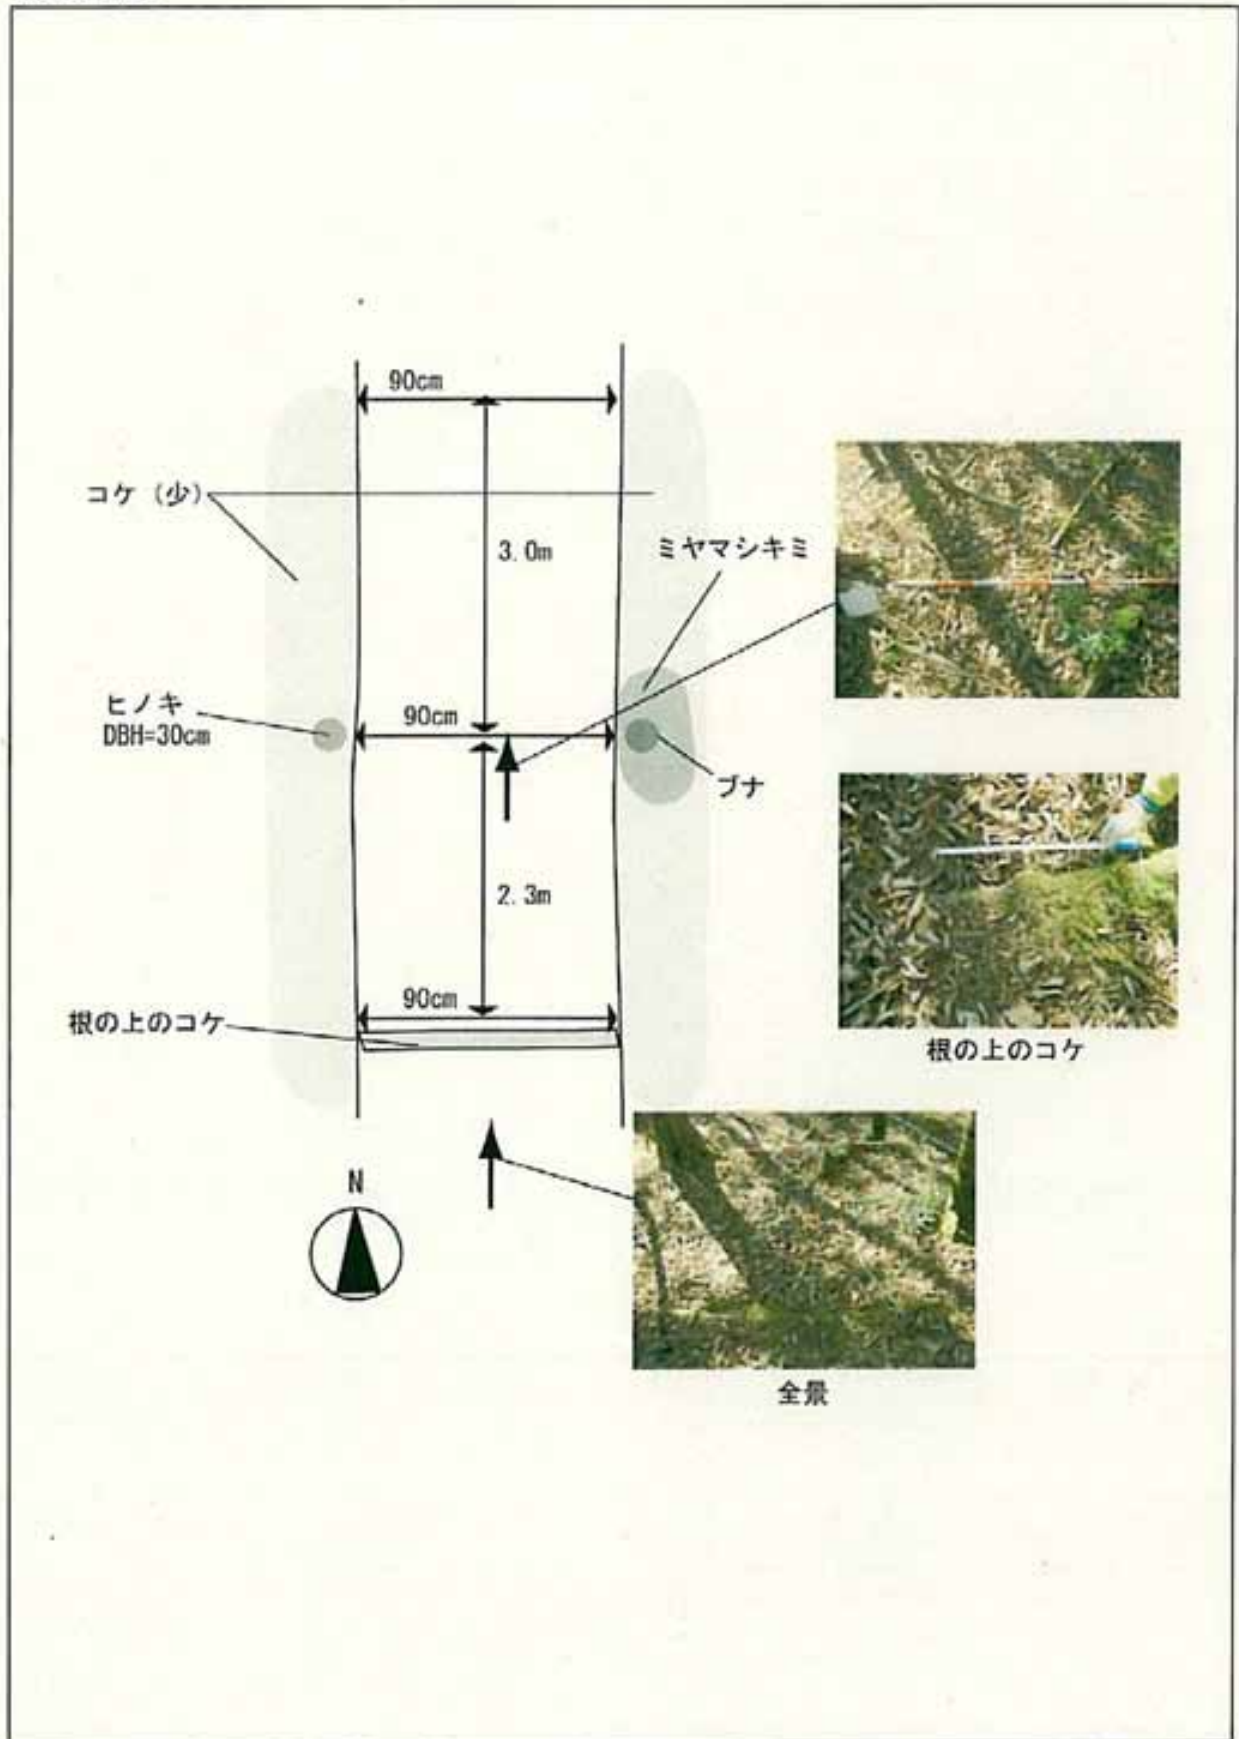
現況模式図

平成19年度	種類	<input type="checkbox"/> 洗掘 <input type="checkbox"/> 複線化 <input type="checkbox"/> 裸地化 <input checked="" type="checkbox"/> 他（歩道外に立入りがみられた箇所）
	ドライブウェイからの立入等により、歩道外にルートが形成されている。

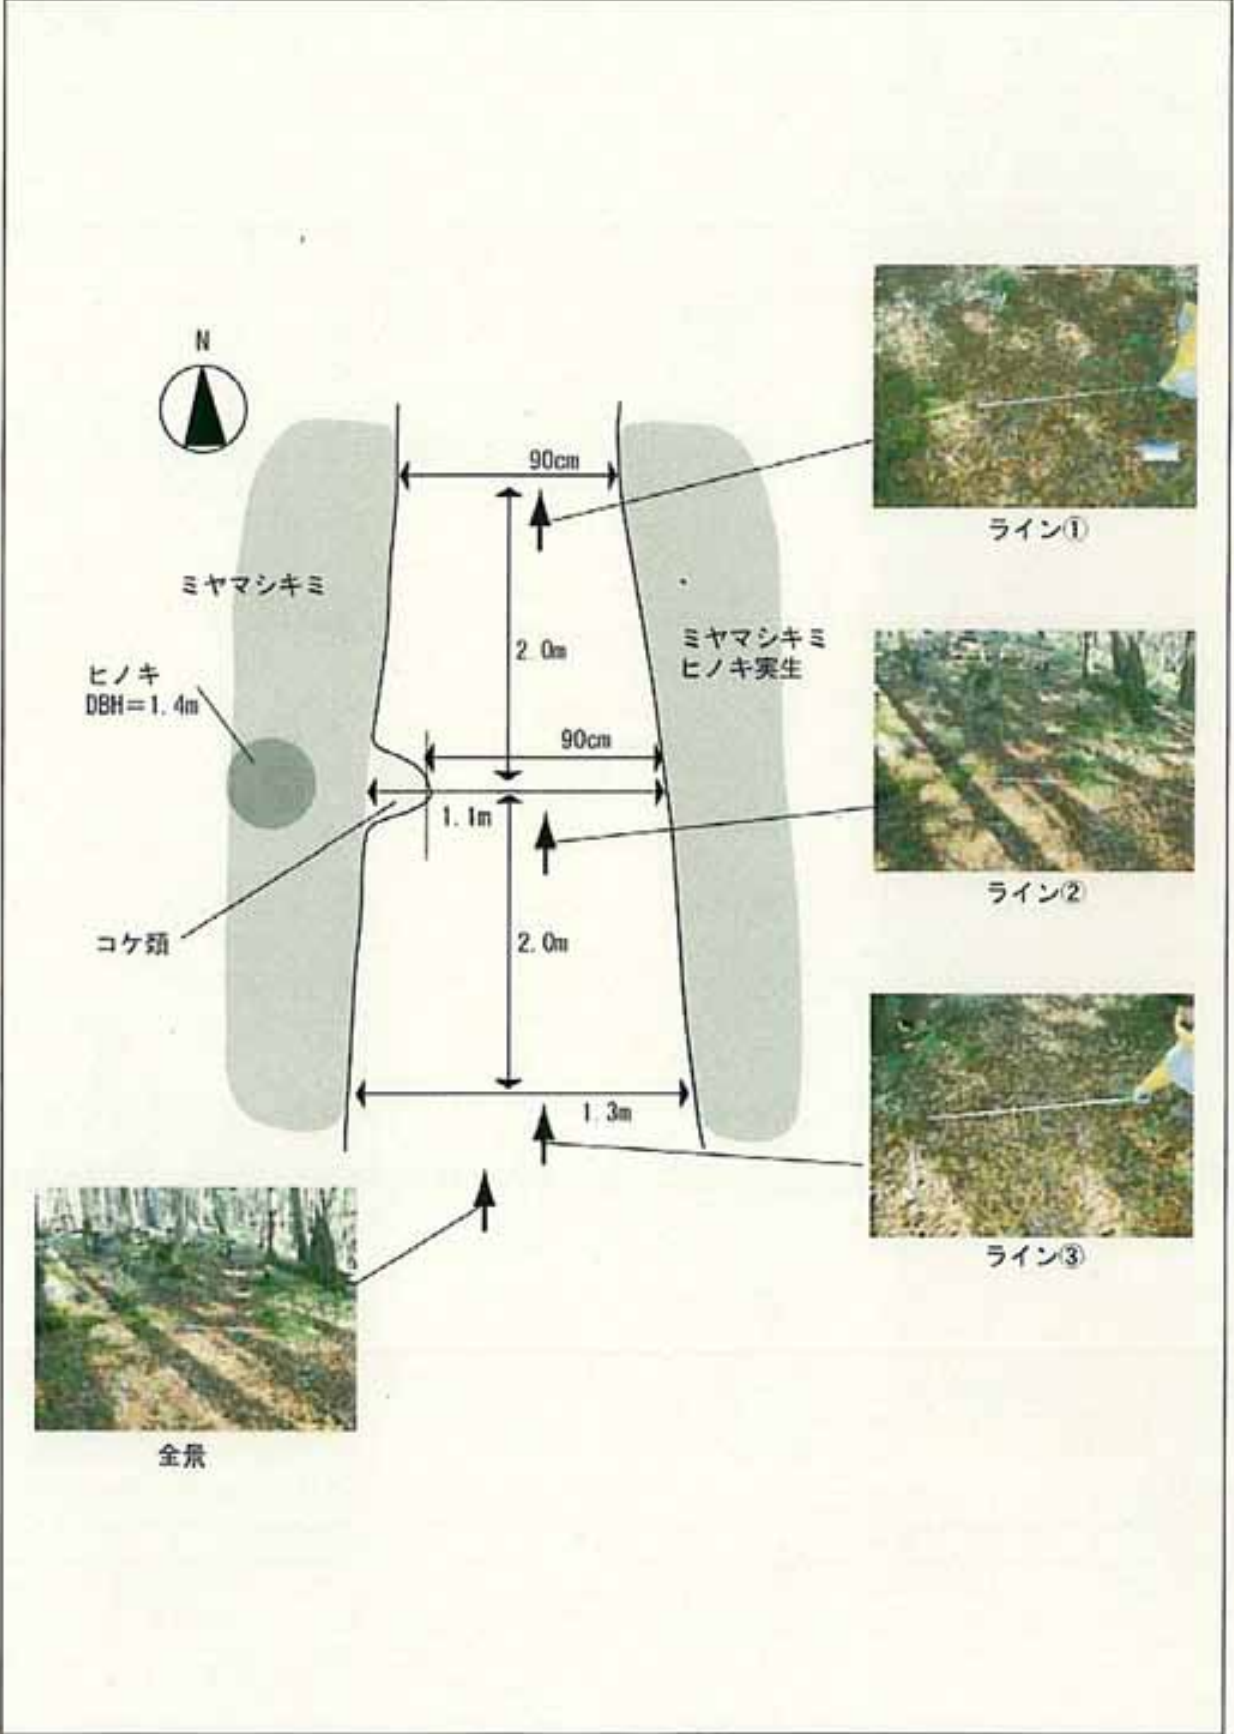
現況模式図

種類	<input type="checkbox"/> 洗濯 <input type="checkbox"/> 複線化 <input type="checkbox"/> 裸地化 <input checked="" type="checkbox"/> 他（歩道外に立入りがみられた箇所）
平成19年度		ドライブウェイからの立入等により、歩道外にルートが形成されている。

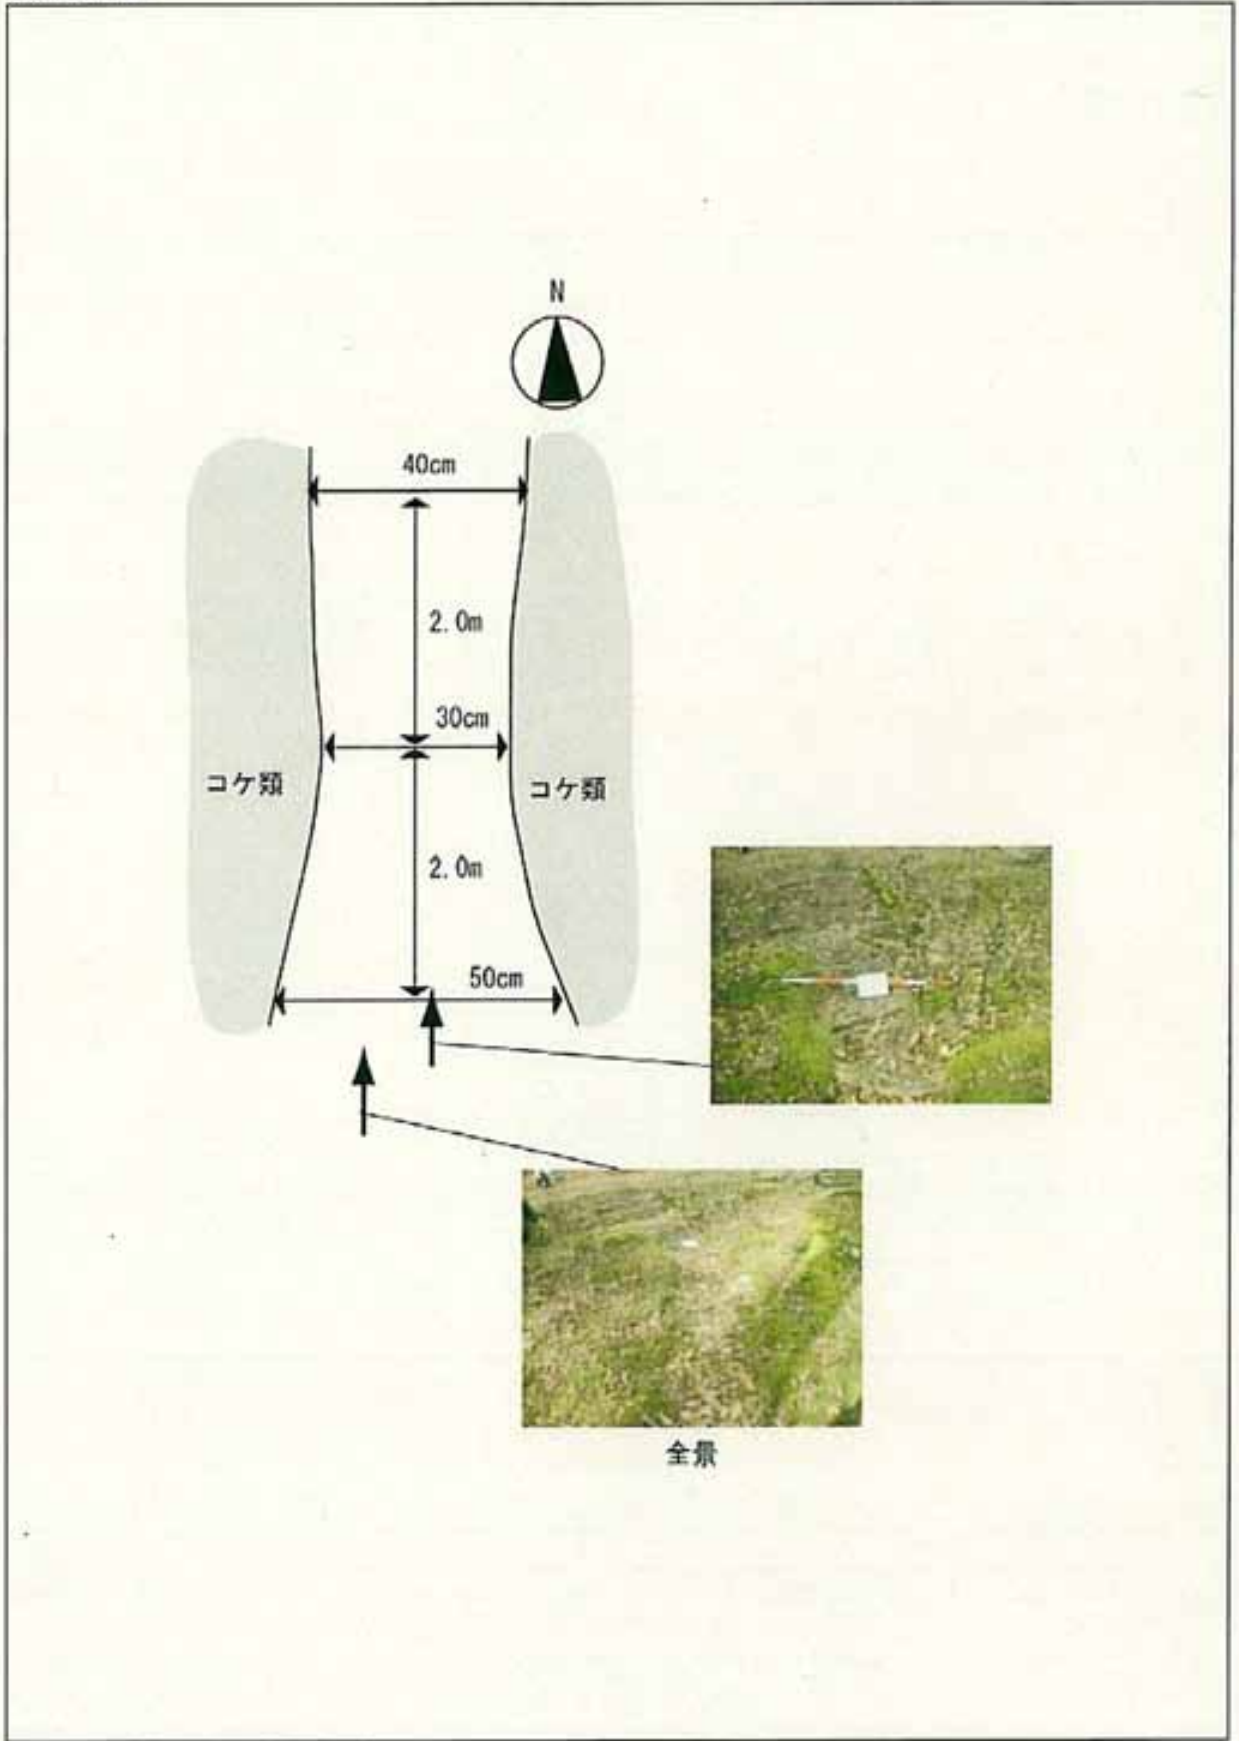
現況模式図

種類	<input type="checkbox"/> 洗掘	<input type="checkbox"/> 複線化	<input type="checkbox"/> 裸地化	<input checked="" type="checkbox"/> 他（歩道外に立入りがみられた箇所）
平成19年度	旧登山道

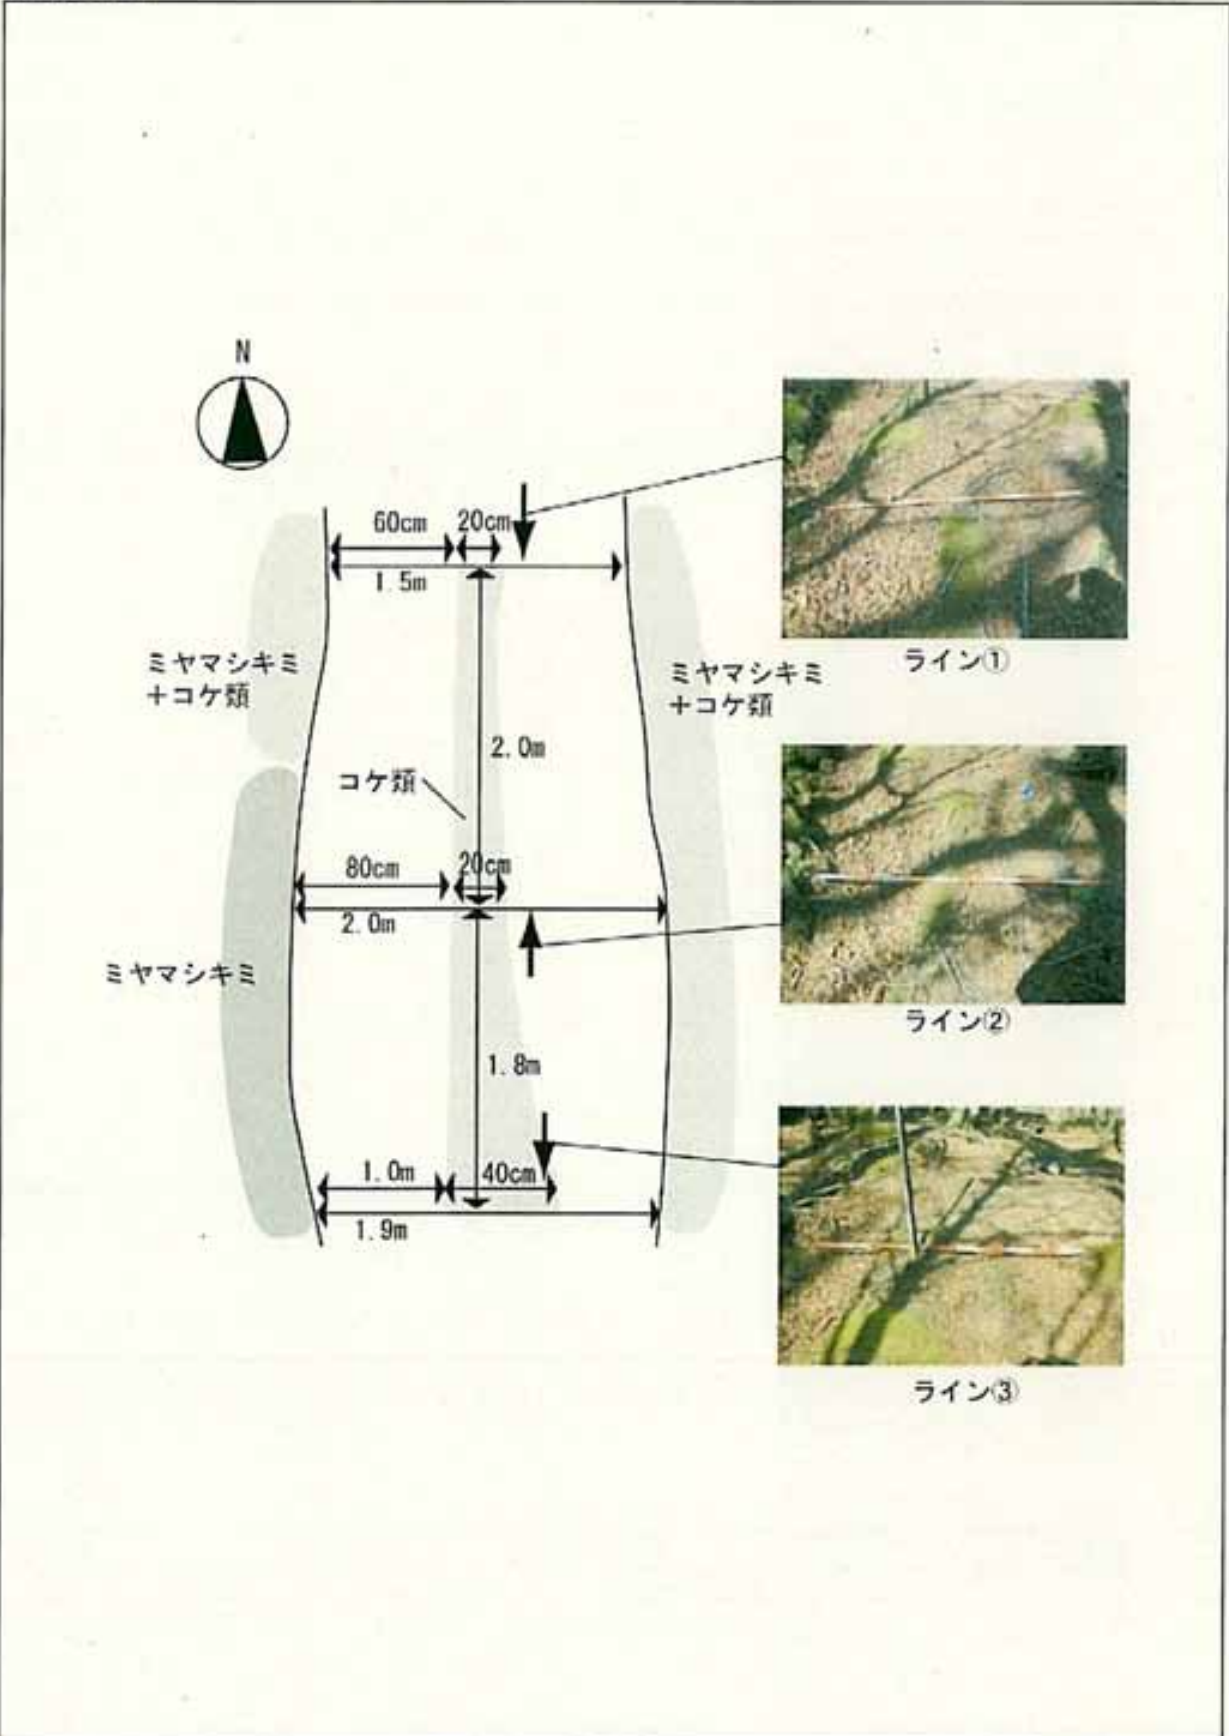
現況模式図

種類	<input type="checkbox"/> 洗濯 <input type="checkbox"/> 複線化 <input type="checkbox"/> 裸地化 <input checked="" type="checkbox"/> 他(歩道外に立入りが見られた箇所)
平成19年度	旧登山道
