## 参考資料 2. 歩道状況調査 結果個票

歩道状況調査の結果個票を次々頁以降に示す。

路線名	大台ヶ原周回線	地点番号	M-1
-----	---------	------	-----

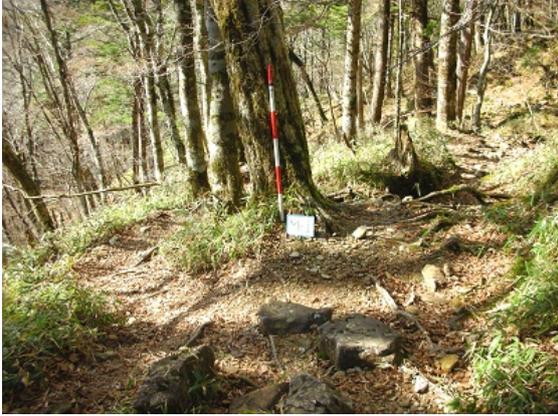
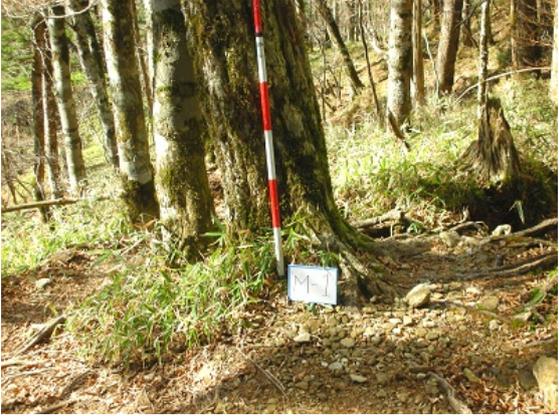
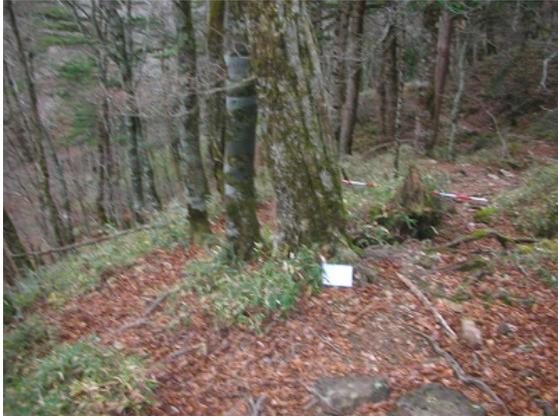
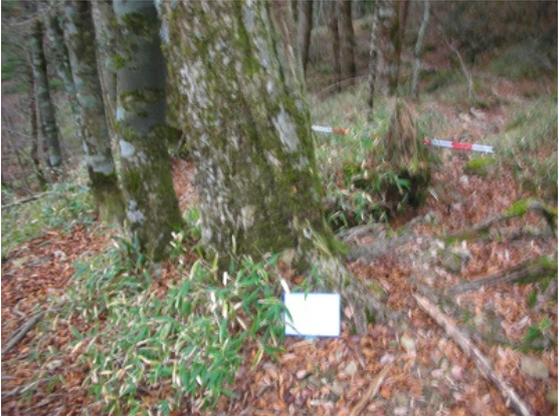
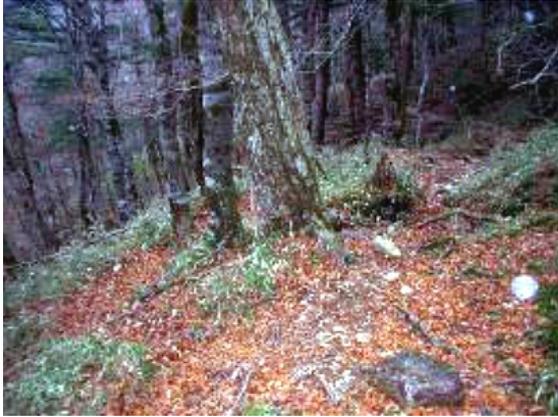
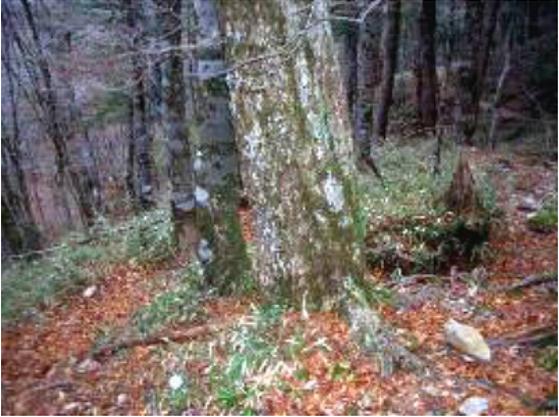
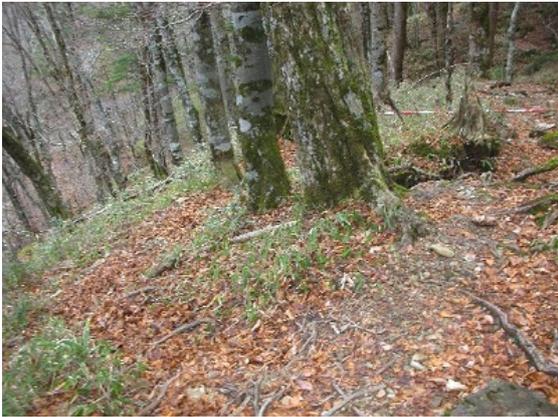
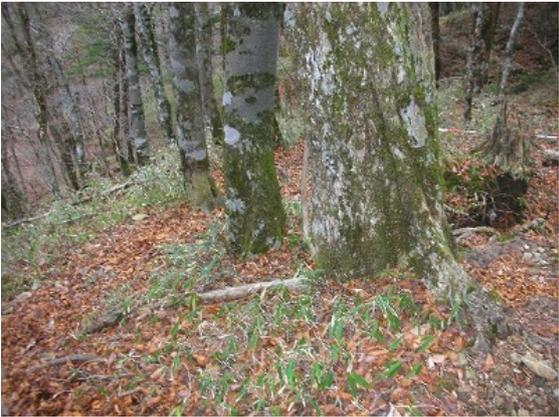
M-1 (1)	M-1 (2)
平成18年度 (11月15日)

種 類	<input type="checkbox"/> 洗掘 <input checked="" type="checkbox"/> 複線化 <input type="checkbox"/> 裸地化 <input type="checkbox"/> 他( )
平成 18 年度	原因：樹木による 長さ：約 10m ※樹木の根上がりによって約 70cm の段差が形成されており、それを避けるために複線化。
平成 19 年度	・ 特に変化なし。
平成 20 年度	・ 特に変化なし。
平成 21 年度	・ 特に変化なし。
平成 22 年度	・ 複線化は解消傾向にある。植生（コケ類）も回復傾向にある。
平成 23 年度	・ 複線化は解消していない。根上がりによる段差により、複線が主線化しつつある。 ・ 植生（ミヤコザサ）も回復傾向はみられない。
平成 24 年度	・ 根上がりによる段差により、複線が主線化しつつある。 ・ 植生（ミヤコザサ）は特に変化なし。（23 年度と同様）
平成 25 年度	・ 根上がりによる段差により、複線が主線化しつつある。 ・ 植生（ミヤコザサ）は特に変化なし。（23 年度と同様）

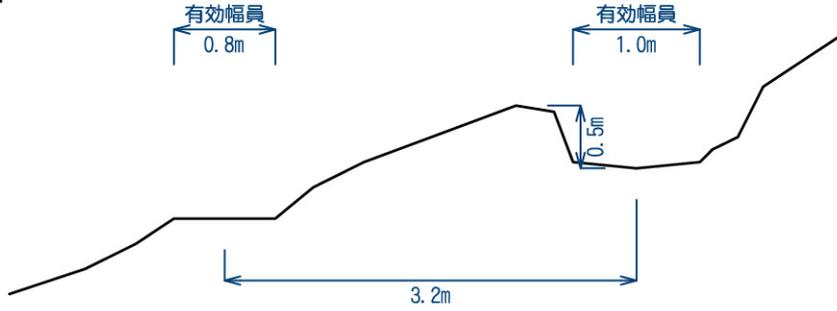
【A-A' 断面図】  
(S=1:60)

② 根による段差 (約70cm)

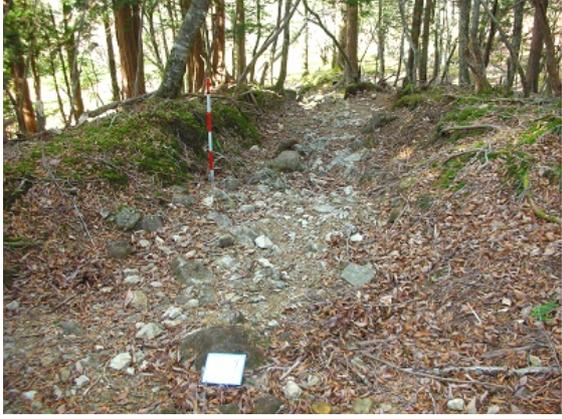
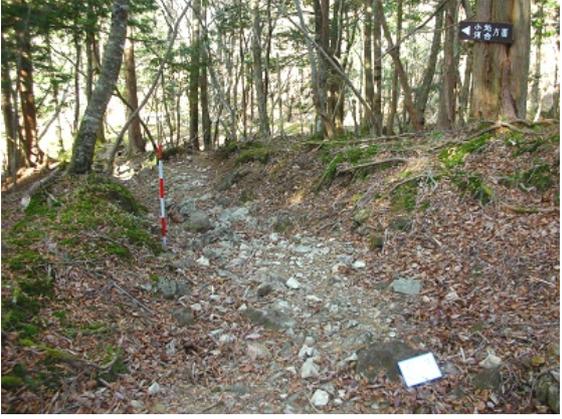
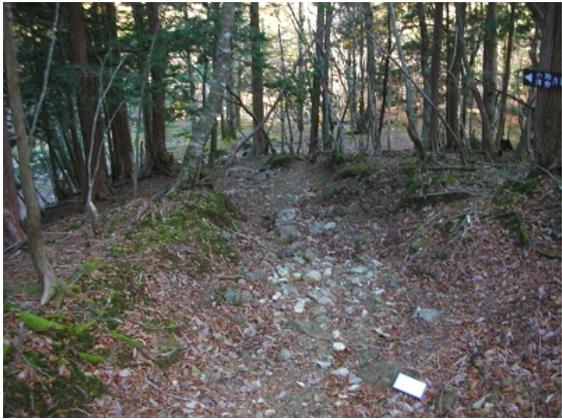
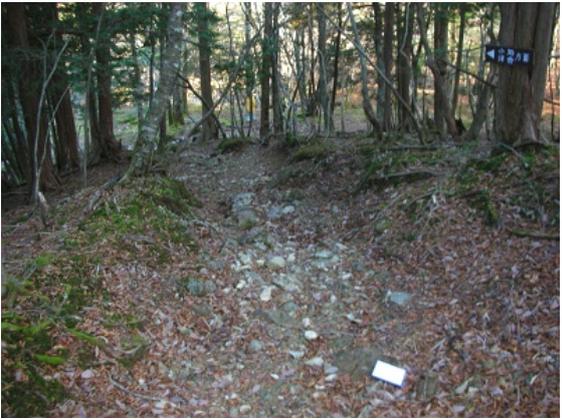
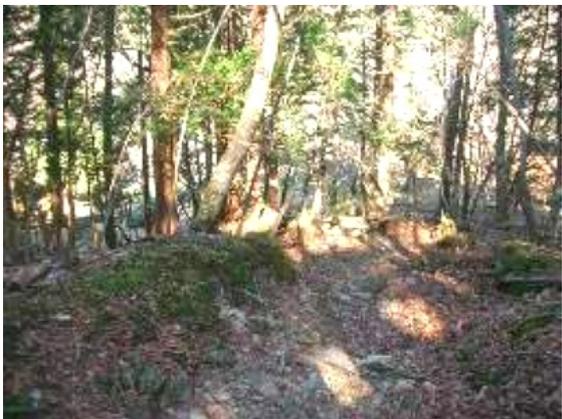
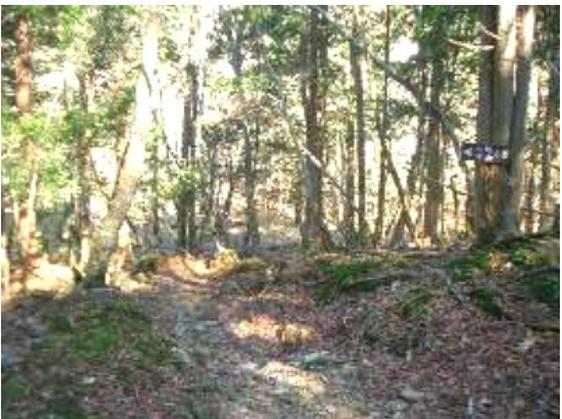
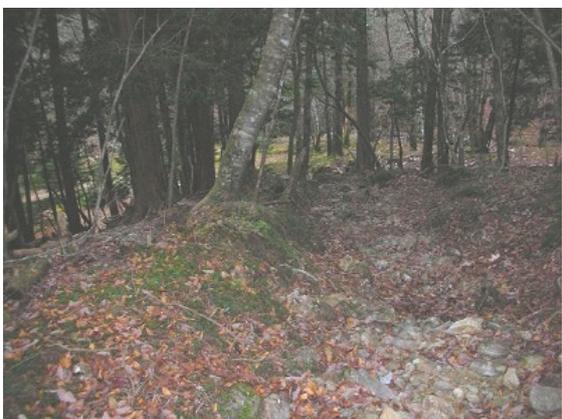
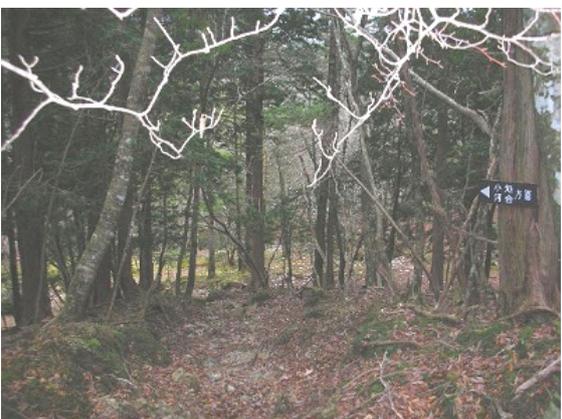
S-1 (1)	S-1 (2)
平成18年度 (11月15日)

種類	<input checked="" type="checkbox"/> 洗掘 <input type="checkbox"/> 複線化 <input type="checkbox"/> 裸地化 <input type="checkbox"/> 他( )
平成 18 年度	<ul style="list-style-type: none"> <li>・長さ：20m</li> <li>・最大深さ：60cm</li> </ul>
平成 19 年度	<ul style="list-style-type: none"> <li>・踏圧等により、周辺植生に衰退がみられる。8月の利用者の集中による影響と考えられる。洗掘状況には、特に変化はない。</li> </ul>
平成 20 年度	<ul style="list-style-type: none"> <li>・19年度に歩道の両側に確認された植生の踏み荒らしは、本年度は特に見られなかった。ただし、植生全体の状況については、特に変化が見られなかった。また、洗掘箇所に対する対策として、路面に石を並べるなどの簡易な補修が行われた。</li> </ul>
平成 21 年度	<ul style="list-style-type: none"> <li>・特に変化なし。</li> </ul>
平成 22 年度	<ul style="list-style-type: none"> <li>・雨水により、歩道側面に若干の崩れが見られる。</li> </ul>
平成 23 年度	<ul style="list-style-type: none"> <li>・特に変化なし。</li> </ul>
平成 24 年度	<ul style="list-style-type: none"> <li>・特に変化なし。</li> </ul>
平成 25 年度	<ul style="list-style-type: none"> <li>・特に変化なし。</li> </ul>

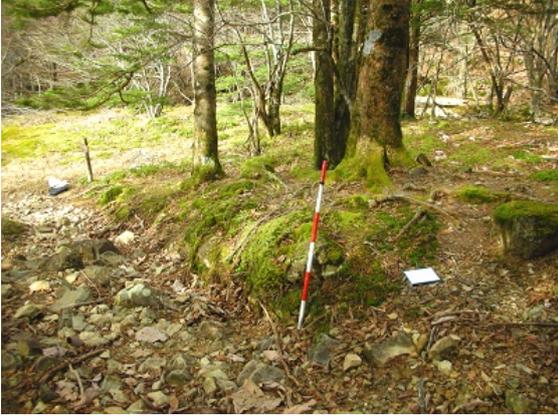
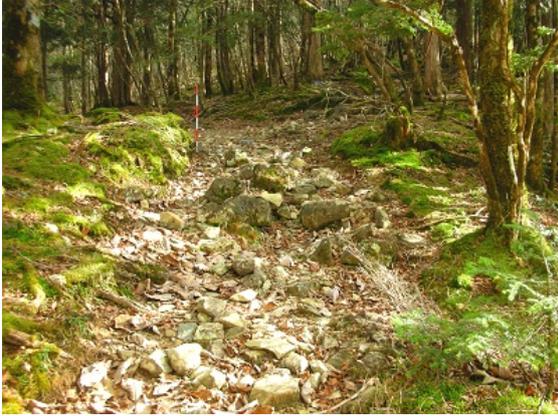
M-2, S-2 (1)	M-2, S-2 (2)
平成18年度 (11月15日)

種類	<input checked="" type="checkbox"/> 洗掘 <input checked="" type="checkbox"/> 複線化 <input type="checkbox"/> 裸地化 <input type="checkbox"/> 他( )
平成 18 年度	<ul style="list-style-type: none"> <li>・洗掘 … 長さ：15m、最大深さ：100cm</li> <li>・複線化 … 原因：洗掘による、長さ：15m</li> </ul>
平成 19 年度	<ul style="list-style-type: none"> <li>・踏圧等により、周辺植生に衰退がみられる。8月の利用者の集中による影響と考えられる。洗掘状況には、特に変化はない。</li> </ul>
平成 20 年度	<ul style="list-style-type: none"> <li>・19年度に歩道の両側に確認された植生の踏み荒らしは、本年度は特に見られなかった。複線化については、ほぼ解消した。また、植生(コケ類)についても、回復傾向が見られた。</li> <li>・洗掘の状況については、特に変化はない。</li> </ul>
平成 21 年度	<ul style="list-style-type: none"> <li>・複線化は20年度にほぼ解消済み。植生(コケ類)も回復傾向にある。また、雨水により洗掘の進行がみられる。</li> </ul>
平成 22 年度	<ul style="list-style-type: none"> <li>・複線化は20年度にほぼ解消済み。植生(コケ類)も回復傾向にある。</li> </ul>
平成 23 年度	<ul style="list-style-type: none"> <li>・洗掘は特に変化なし。複線化は20年度にほぼ解消済み。植生(コケ類)は回復傾向にある。</li> </ul>
平成 24 年度	<ul style="list-style-type: none"> <li>・洗掘は特に変化なし。複線化は20年度にほぼ解消済み。植生(コケ類)は回復傾向にある。</li> </ul>

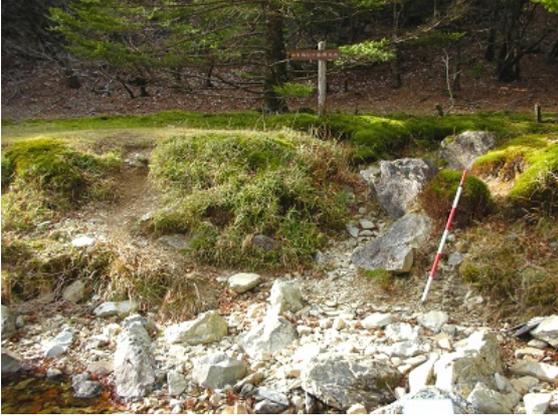
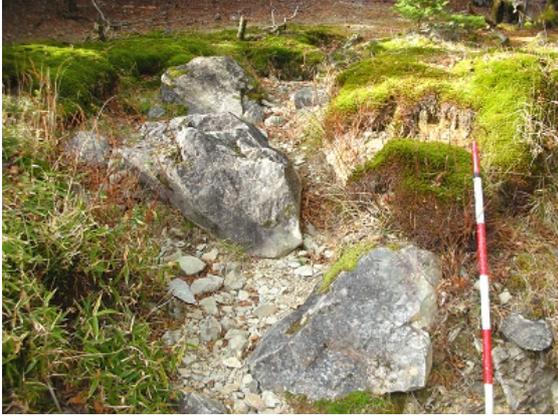
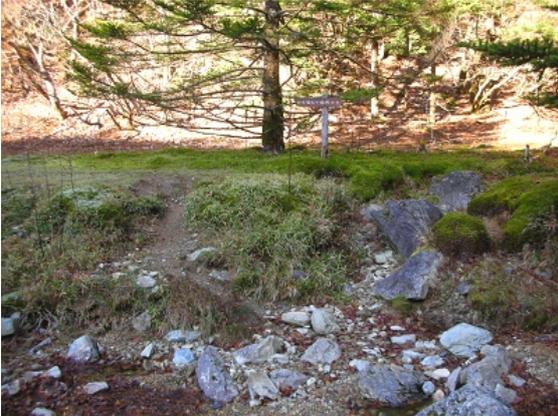
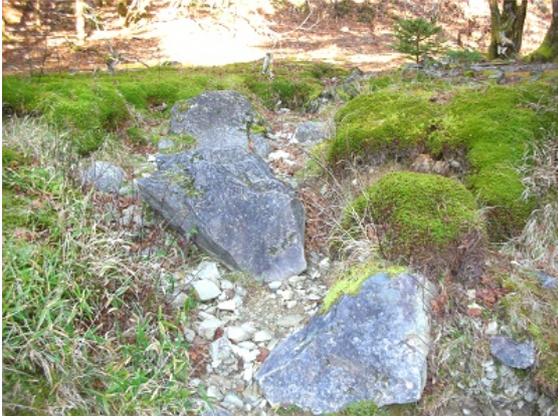
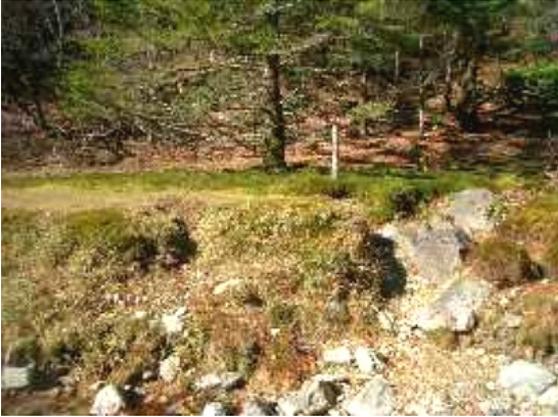
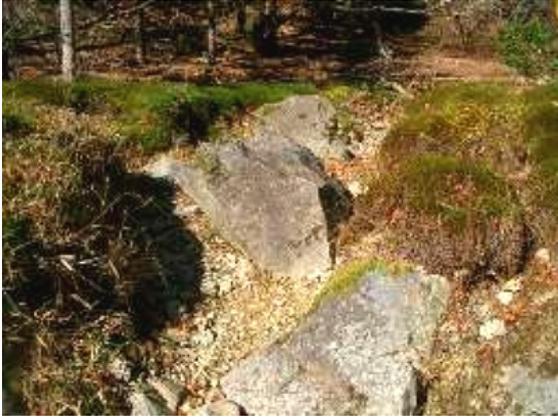
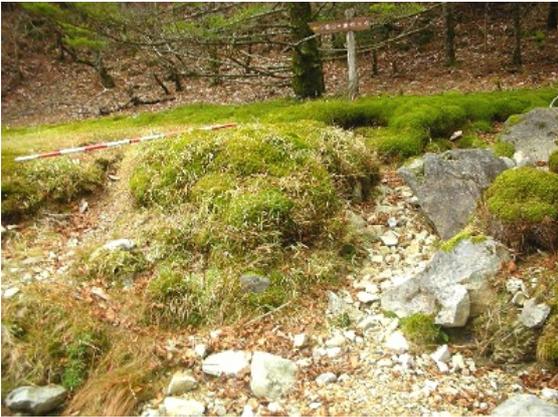
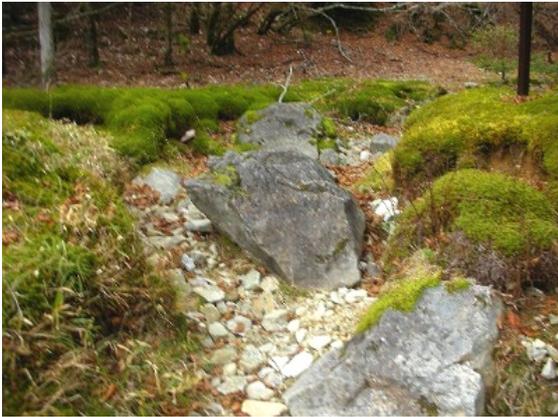
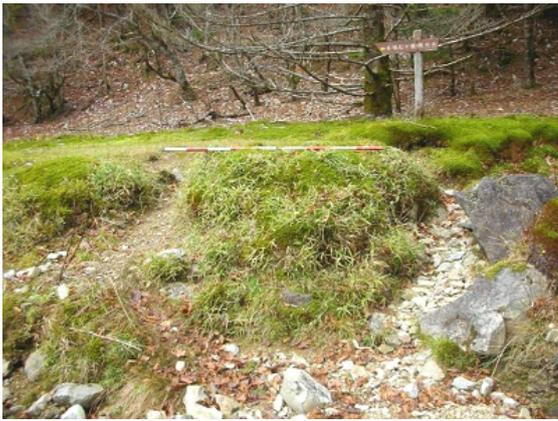
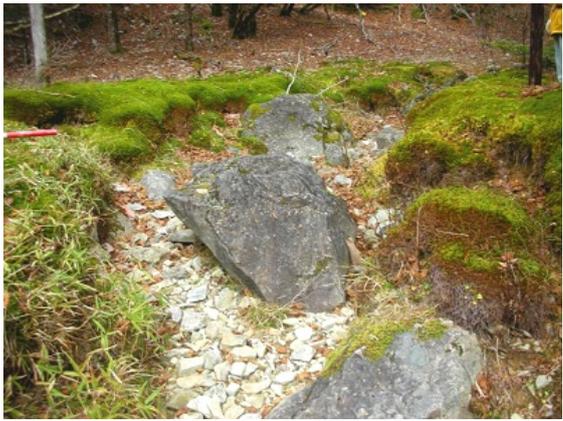
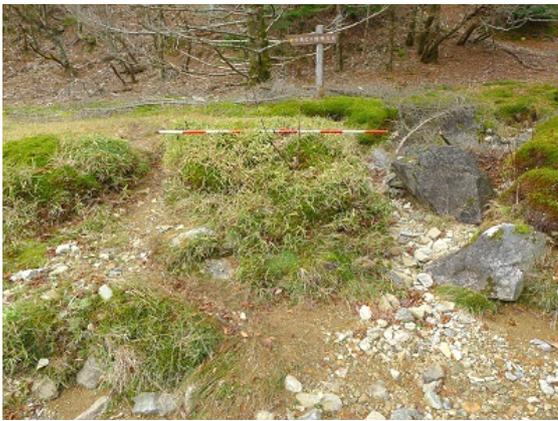
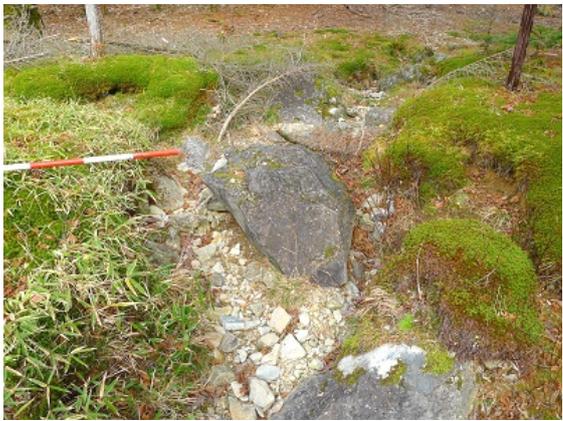
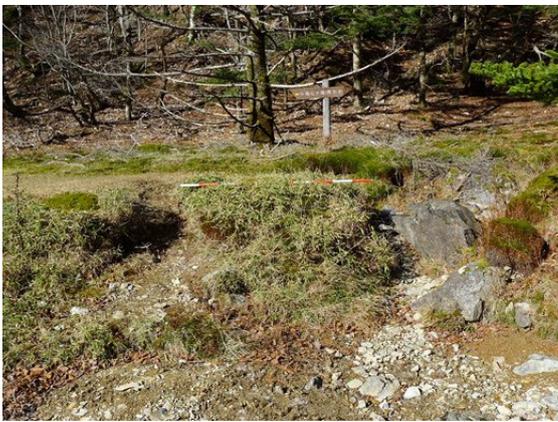
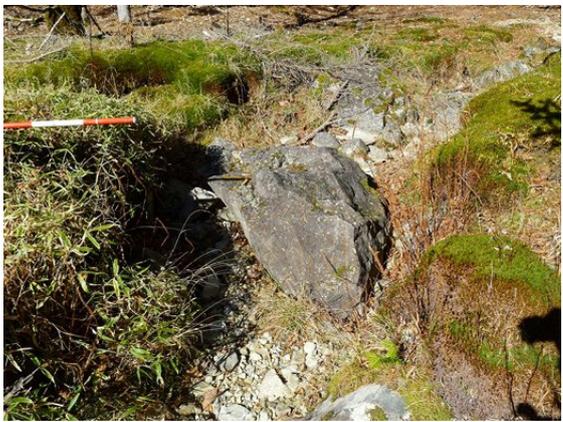
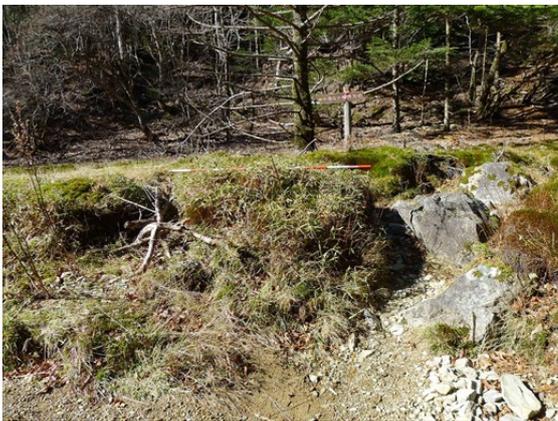
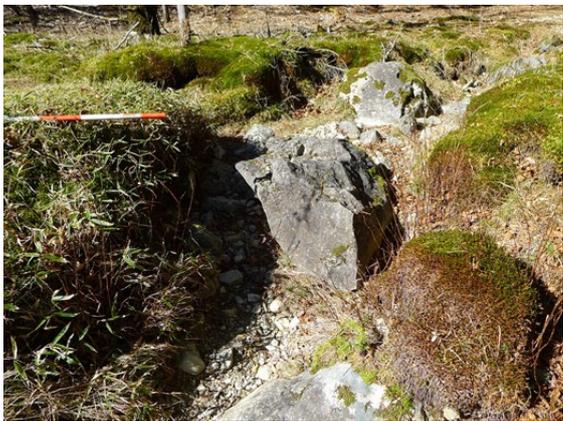
M-3, S-3 (1)	M-3, S-3 (2)
平成18年度 (11月15日)

種類	<input checked="" type="checkbox"/> 洗掘	<input checked="" type="checkbox"/> 複線化	<input type="checkbox"/> 裸地化	<input type="checkbox"/> 他( )
平成 18 年度	<ul style="list-style-type: none"> <li>洗掘 … 長さ：3m、最大深さ 100cm</li> <li>複線化 … 原因：洗掘による、長さ：3m</li> </ul> ※ナゴヤ谷沢渡り砂岩の段差（高低差）において、歩道の洗掘により複線化。ただし、主線、複線の区別は不明瞭。			
平成 19 年度	・特に変化なし。			
平成 20 年度	・特に変化なし。			
平成 21 年度	・複線化、植生には特に変化なし。雨水により、若干の洗掘の進行がみられる。			
平成 22 年度	・特に変化なし。			
平成 23 年度	・洗掘、複線化ともに特に変化なし。			
平成 24 年度	<ul style="list-style-type: none"> <li>洗掘、複線化ともに特に変化なし。</li> <li>(渡渉点の下流側に変更された。←細かい石が配置されていた(H25 追記))</li> <li>植生も特に変化なし。</li> </ul>			
平成 25 年度	<ul style="list-style-type: none"> <li>洗掘、植生は特に変化なし。</li> <li>複線化については、倒木が設置されほぼ解消した。</li> <li>(渡渉点の位置は H24 と同じであるが、大きい石が配置された。)</li> </ul>

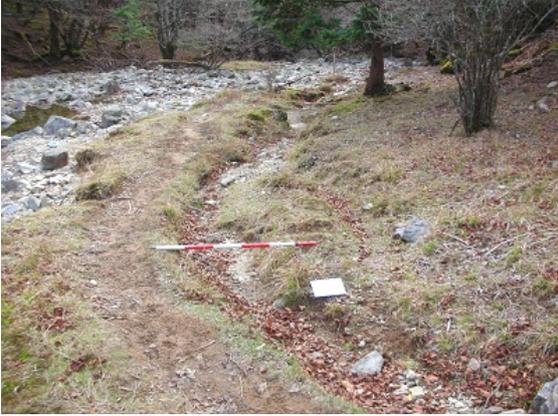
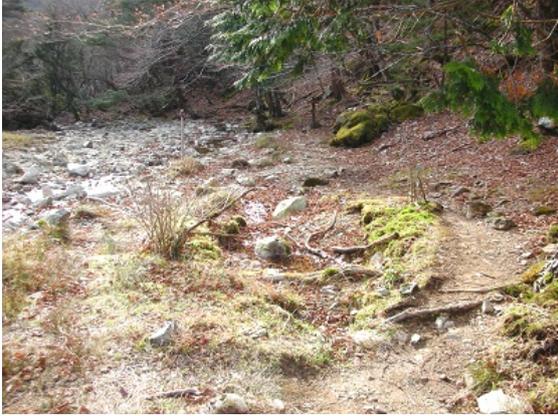
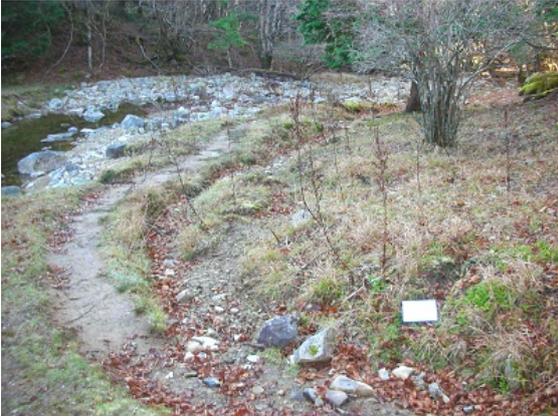
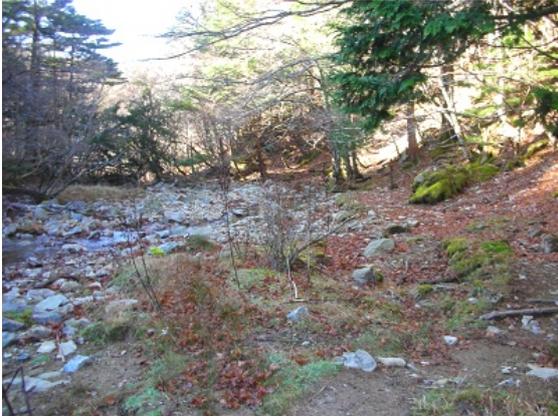
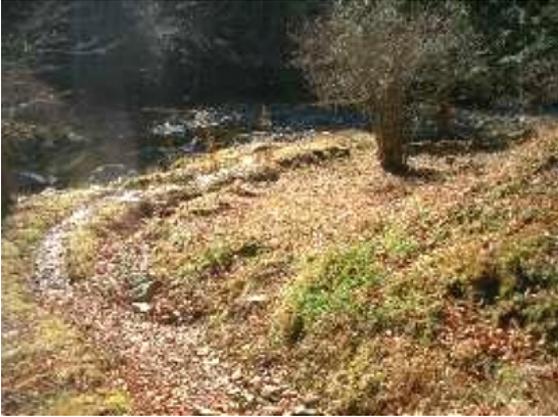
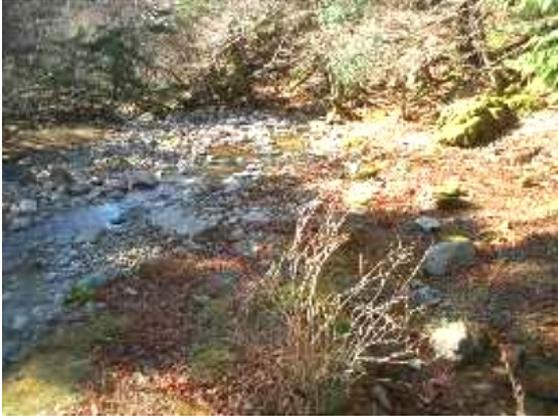
M-4 (1)	M-4 (2)
平成18年度 (11月15日)

種類	<input type="checkbox"/> 洗掘 <input checked="" type="checkbox"/> 複線化 <input type="checkbox"/> 裸地化 <input type="checkbox"/> 他( )
平成 18 年度	<ul style="list-style-type: none"> <li>原因：洗掘による</li> <li>長さ：15m</li> <li>※東側 7 mは 3 本に複線化</li> </ul>
平成 19 年度	<ul style="list-style-type: none"> <li>特に変化なし。</li> </ul>
平成 20 年度	<ul style="list-style-type: none"> <li>雨水によると思われる若干の洗掘の進行が確認された。</li> </ul>
平成 21 年度	<ul style="list-style-type: none"> <li>複線化、植生には特に変化なし。雨水により、若干の洗掘の進行がみられる。</li> </ul>
平成 22 年度	<ul style="list-style-type: none"> <li>複線化は解消傾向にある。植生（コケ類）も回復傾向にある。</li> </ul>
平成 23 年度	<ul style="list-style-type: none"> <li>主線が不明瞭であり、複線化が解消傾向にあるとは考えにくい。</li> <li>植生（草本類）は回復傾向にある。</li> <li>小規模ではあるが、一部、洗掘が進んでいた。</li> </ul>
平成 24 年度	<ul style="list-style-type: none"> <li>主線は不明瞭であり、複線化は特に変化なし。</li> <li>植生（草本類）は回復傾向にある。</li> </ul>
平成 25 年度	<ul style="list-style-type: none"> <li>主線は不明瞭であり、複線化は特に変化なし。</li> <li>植生（草本類）は回復傾向にある。</li> </ul>

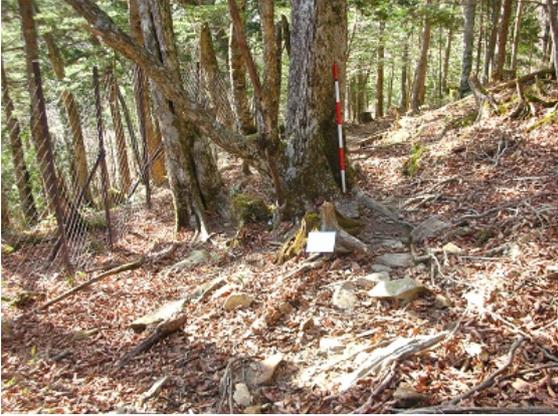
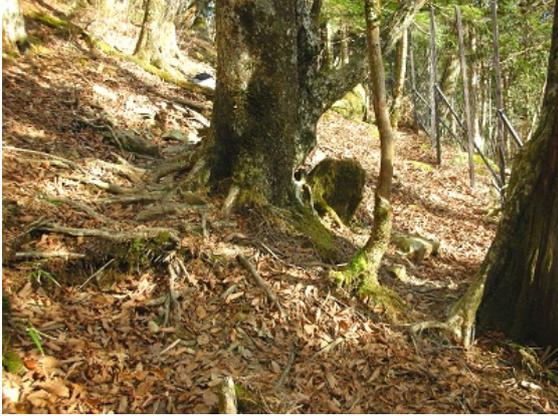
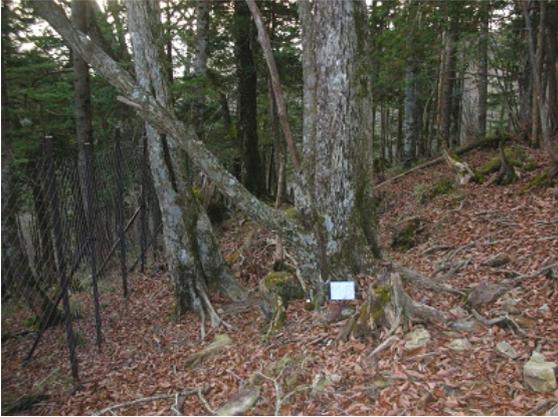
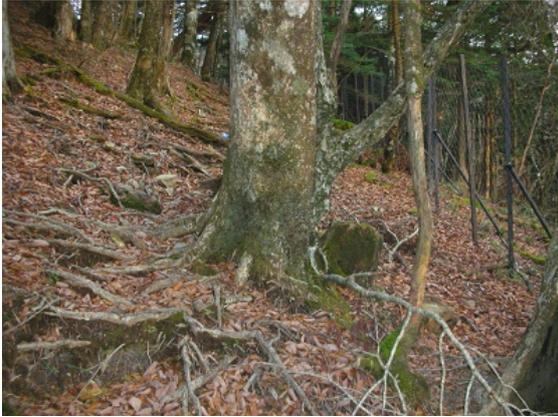
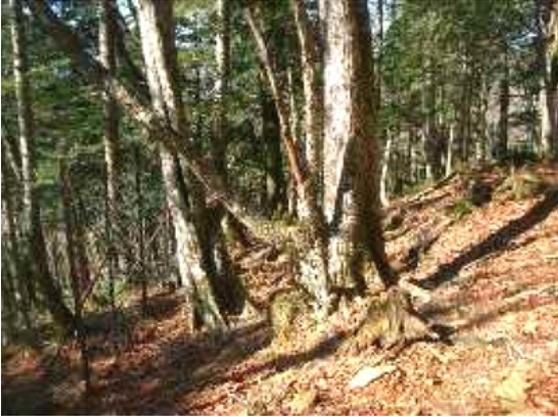
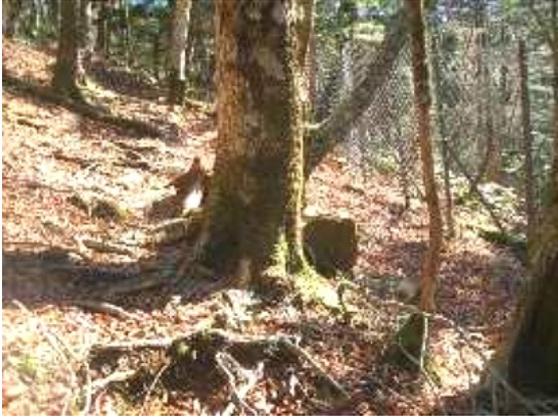
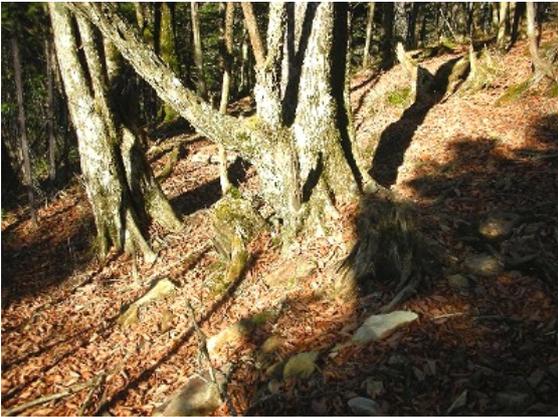
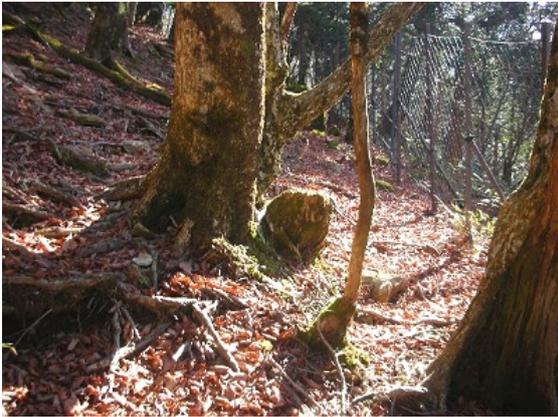
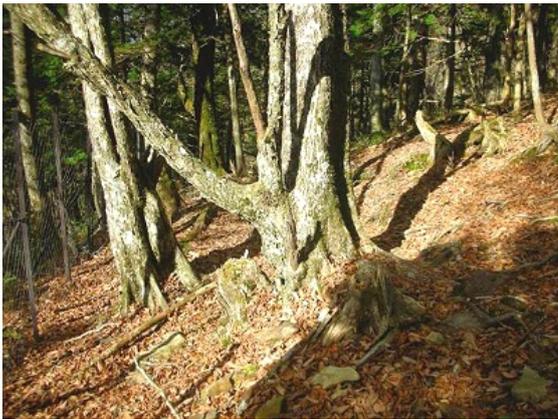
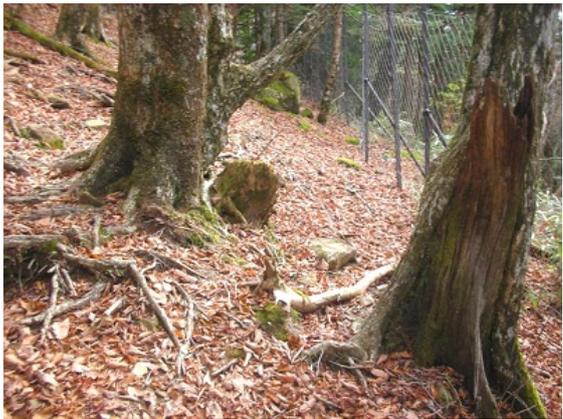
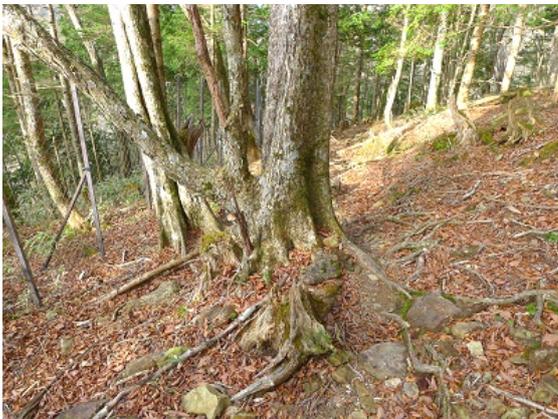
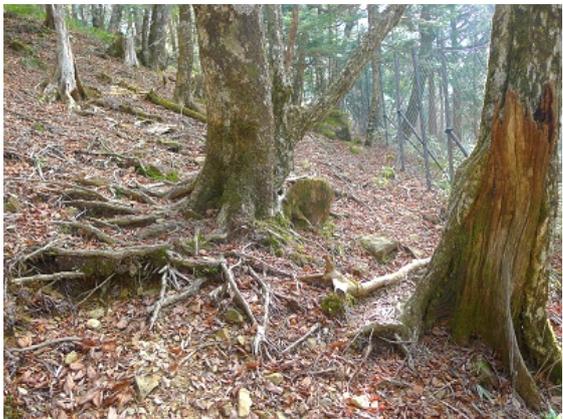
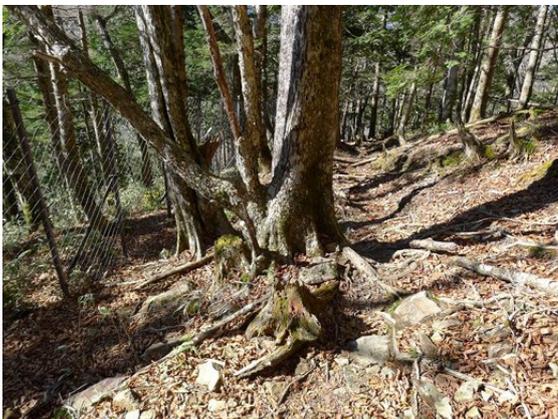
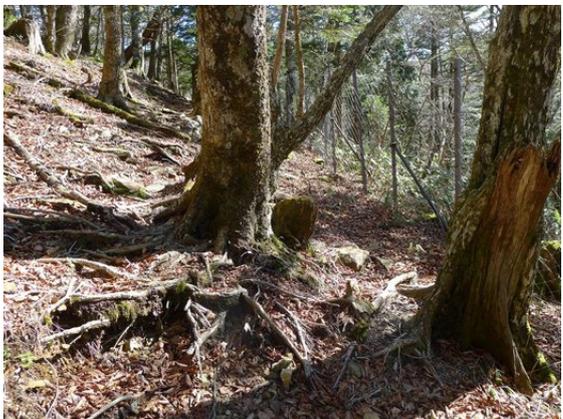
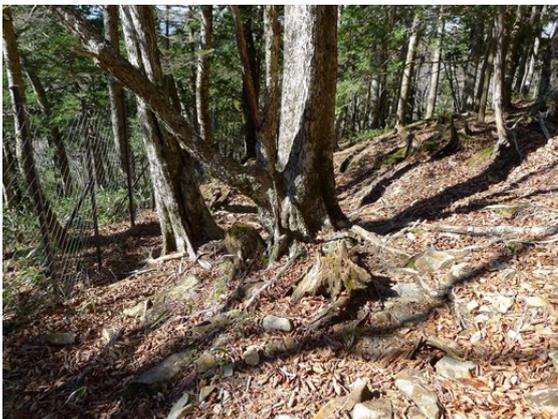
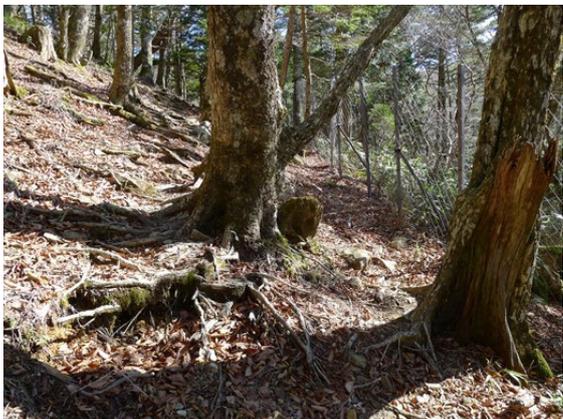
M-5 (1)	M-5 (2)
平成18年度 (11月15日)

種類	<input type="checkbox"/> 洗掘	<input checked="" type="checkbox"/> 複線化	<input type="checkbox"/> 裸地化	<input type="checkbox"/> 他( )
平成 18 年度	<ul style="list-style-type: none"> <li>原因：樹木による</li> <li>長さ：9m</li> <li>※複線化箇所に防鹿柵が設置されたため、植生が回復し、複線化は解消している。</li> </ul>			
平成 19 年度	<ul style="list-style-type: none"> <li>防鹿柵の設置により、複線化はほぼ解消している。</li> </ul>			
平成 20 年度	<ul style="list-style-type: none"> <li>複線化は 19 年度にほぼ解消。</li> </ul>			
平成 21 年度	<ul style="list-style-type: none"> <li>複線化は 19 年度にほぼ解消済み。植生は特に変化なし。</li> </ul>			
平成 22 年度	<ul style="list-style-type: none"> <li>複線化は 19 年度にほぼ解消済み。植生は特に変化なし。</li> </ul>			
平成 23 年度	<ul style="list-style-type: none"> <li>防鹿柵の設置により、複線化は 19 年度にほぼ解消済み。</li> <li>植生は特に変化なし。(周辺の下層植生は貧弱であり、回復の見込みは薄いと考えられる)</li> </ul>			
平成 24 年度	<ul style="list-style-type: none"> <li>防鹿柵の設置により、複線化は 19 年度にほぼ解消済み。</li> <li>植生は特に変化なし。(周辺の下層植生は貧弱であり、回復の見込みは薄いと考えられる)</li> </ul>			
平成 25 年度	<ul style="list-style-type: none"> <li>防鹿柵の設置により、複線化は 19 年度に解消済み。</li> <li>植生は特に変化なし。(周辺の下層植生は貧弱であり、回復の見込みは薄いと考えられる)</li> </ul>

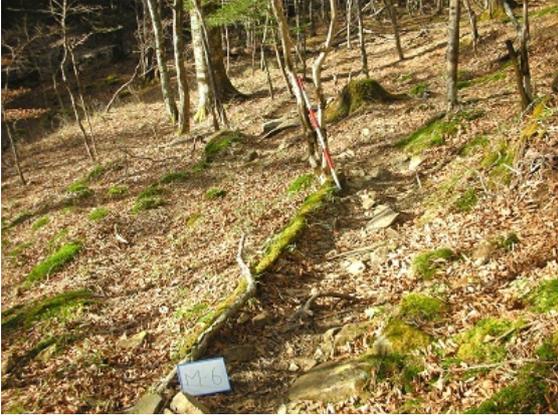
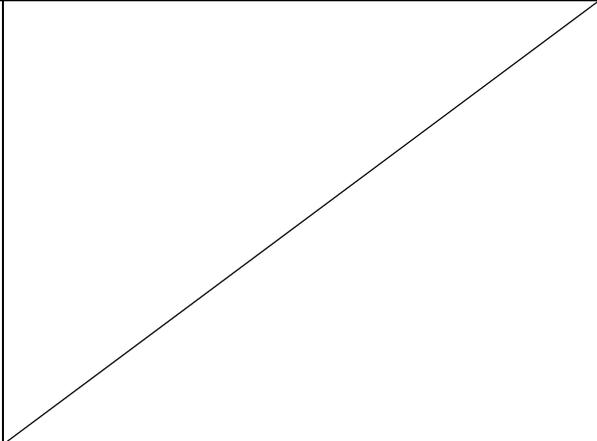
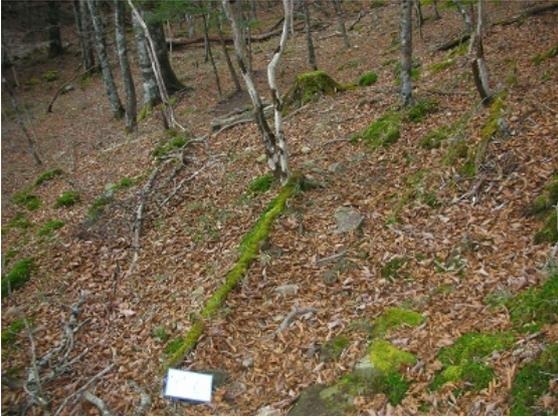
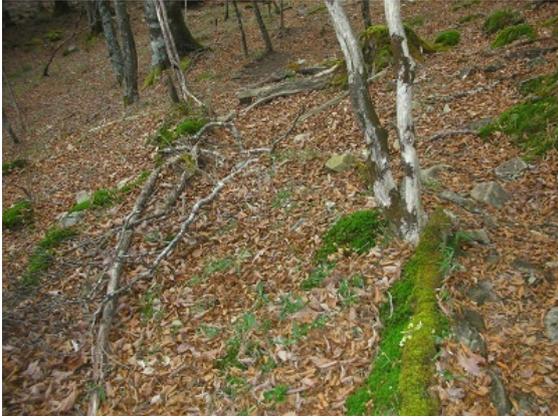
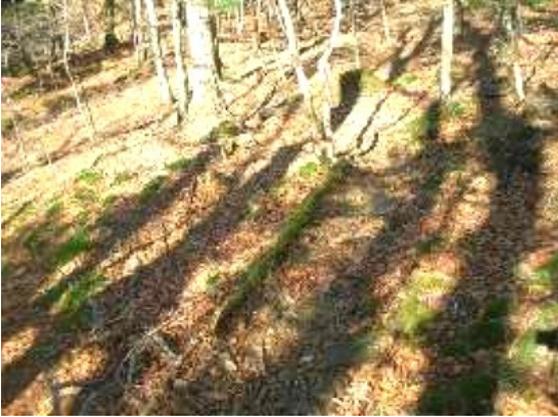
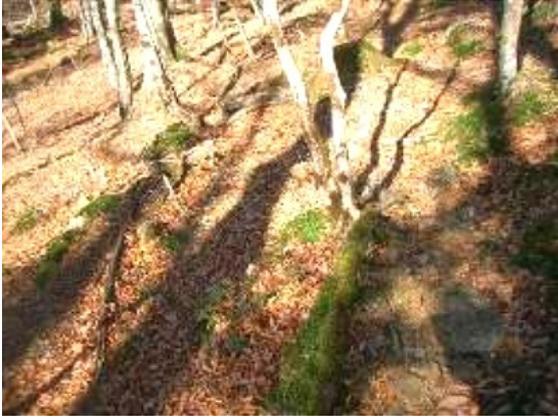
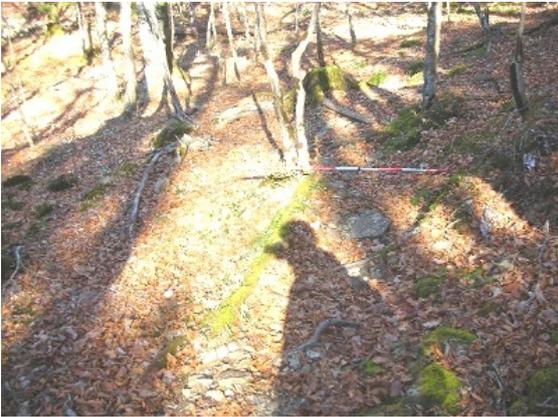
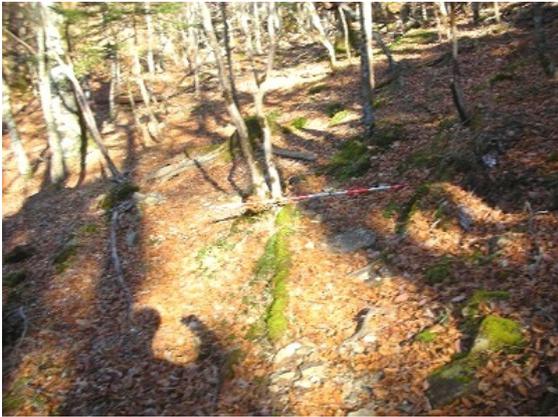
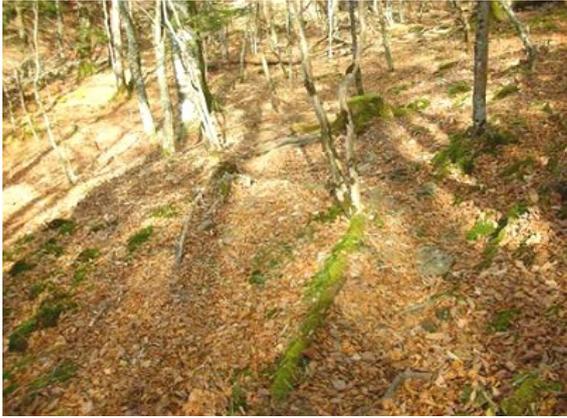
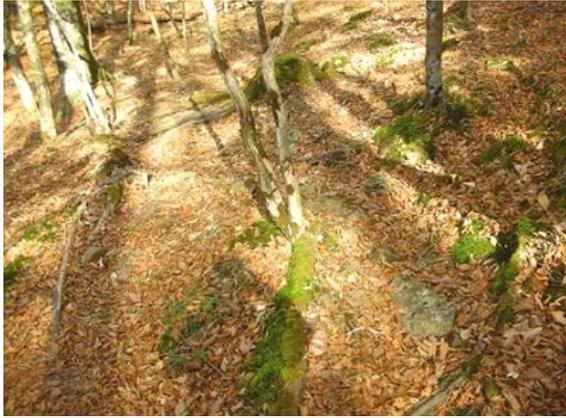
M-6 (1)	M-6 (2)
平成18年度 (11月15日)

種類	<input type="checkbox"/> 洗掘	<input checked="" type="checkbox"/> 複線化	<input type="checkbox"/> 裸地化	<input type="checkbox"/> 他( )
平成 18 年度	<ul style="list-style-type: none"> <li>原因：樹木による</li> <li>長さ：6m</li> <li>※9月調査時には、植生の回復傾向がみられたが、ピーク終了後の今回調査では、再び複線の形成が確認された。</li> </ul>			
平成 19 年度	倒木によって歩道が明確にされたため、複線部の植生は回復傾向にある。			
平成 20 年度	19 年度の倒木の設置によって、主線が明確にされたことにより、複線化はほぼ解消した。植生についても回復傾向にある。			
平成 21 年度	複線化は 20 年度にほぼ解消済み。植生（コケ類）も回復傾向にある。			
平成 22 年度	複線化は 20 年度にほぼ解消済み。植生（コケ類）も回復傾向にある。			
平成 23 年度	<ul style="list-style-type: none"> <li>19 年度に設置した倒木は腐朽により、再複線化しつつある。</li> <li>植生（コケ類）は回復傾向にある。</li> </ul>			
平成 24 年度	<ul style="list-style-type: none"> <li>19 年度設置の倒木の腐朽により、小規模であるものの、再複線化した。</li> <li>植生（コケ類）は特に変化なし。</li> </ul>			
平成 25 年度	<ul style="list-style-type: none"> <li>19 年度設置の倒木の腐朽により、小規模であるものの、再複線化した。</li> <li>植生（コケ類）は特に変化なし。</li> </ul>

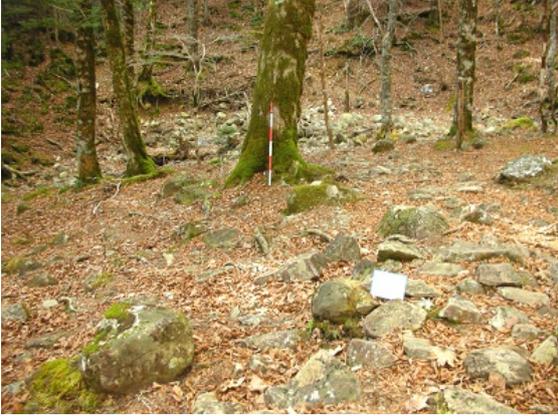
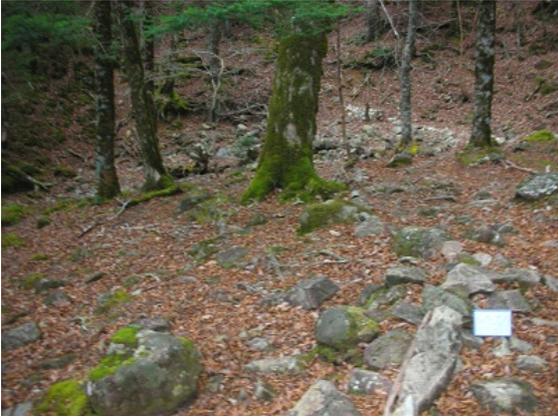
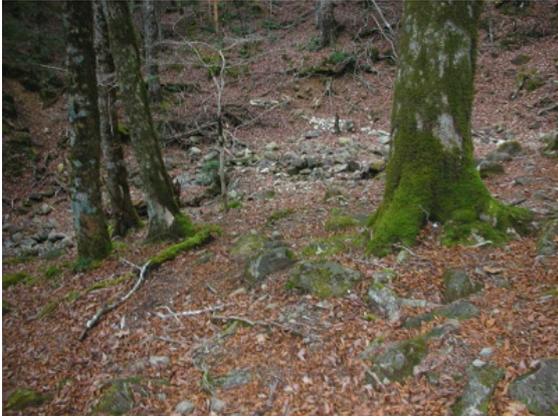
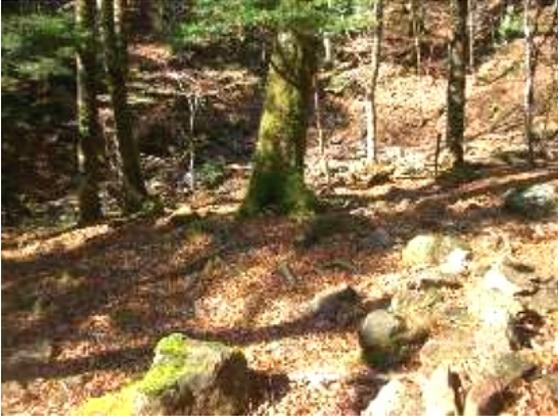
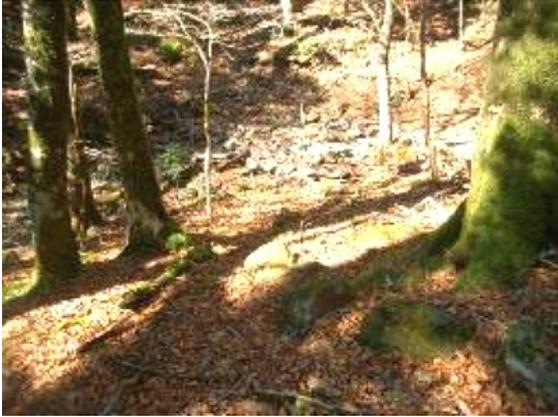
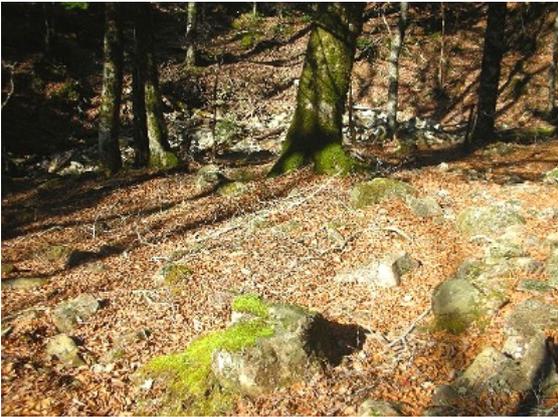
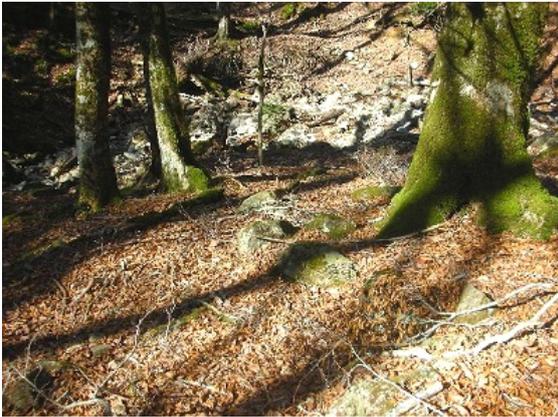
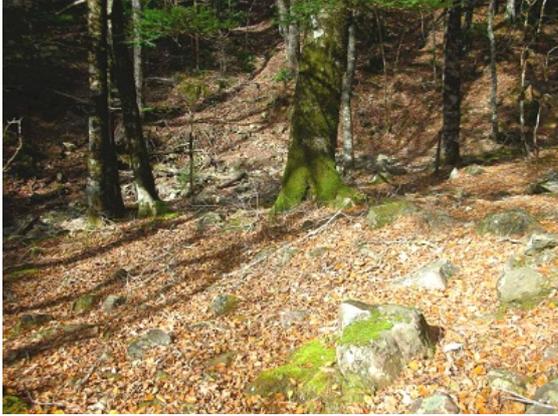
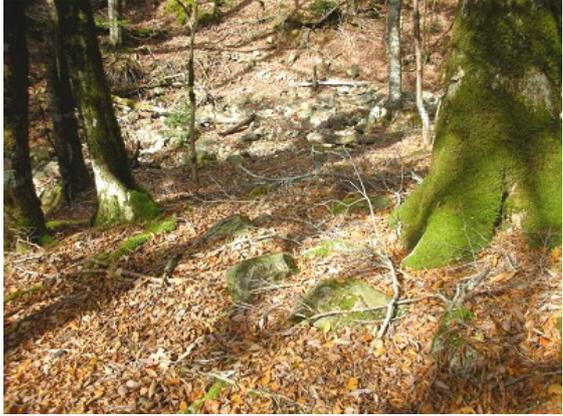
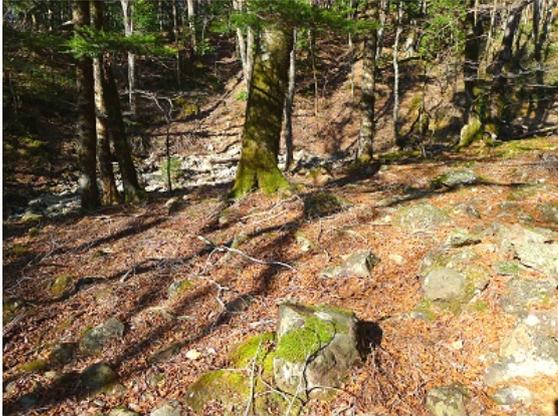
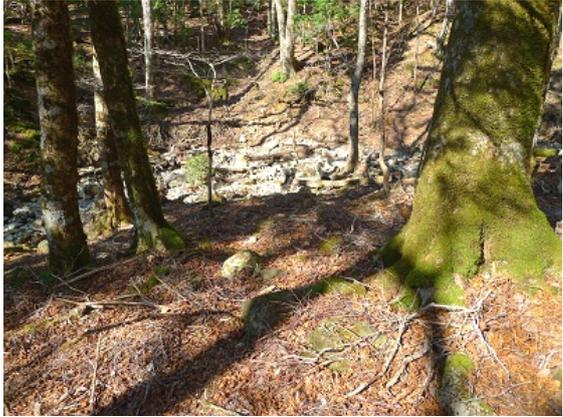
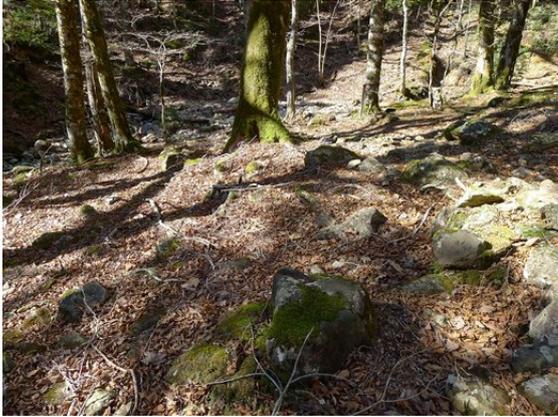
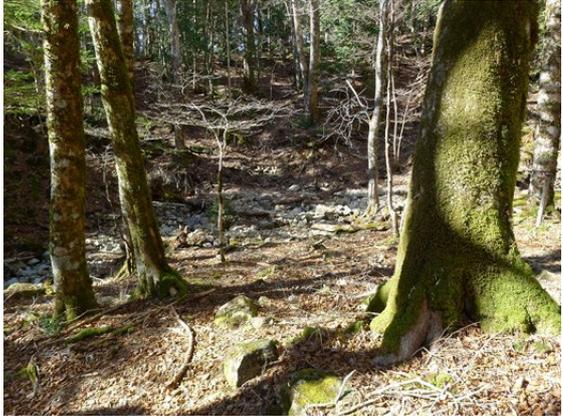
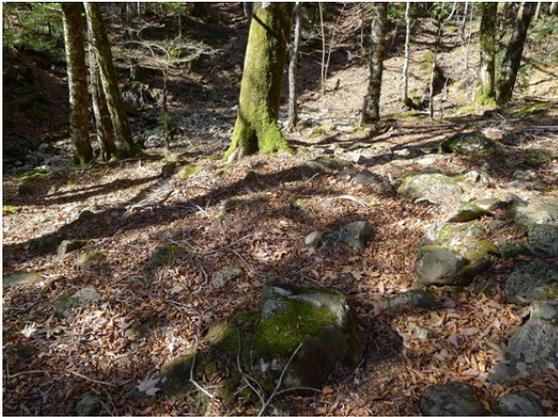
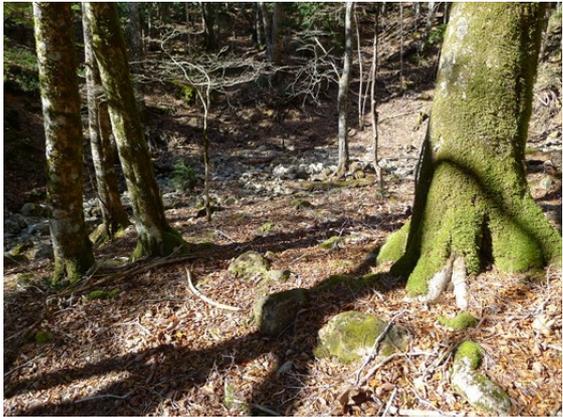
M-7 (1)	M-7 (2)
平成18年度 (11月15日)

種類	<input type="checkbox"/> 洗掘 <input checked="" type="checkbox"/> 複線化 <input type="checkbox"/> 裸地化 <input type="checkbox"/> 他( )
平成 18 年度	<ul style="list-style-type: none"> <li>原因：樹木による</li> <li>長さ：13m</li> </ul>
平成 19 年度	<ul style="list-style-type: none"> <li>特に変化なし。</li> </ul>
平成 20 年度	<ul style="list-style-type: none"> <li>ロープが設置されたことにより、複線化は解消傾向にある。植生については、特に変化がない。</li> </ul>
平成 21 年度	<ul style="list-style-type: none"> <li>ロープ設置により複線化はほぼ解消。植生には特に変化なし。</li> </ul>
平成 22 年度	<ul style="list-style-type: none"> <li>複線化は 21 年度にほぼ解消済み。植生には特に変化なし。</li> </ul>
平成 23 年度	<ul style="list-style-type: none"> <li>誘導ロープの設置により、複線化はほぼ解消済み。</li> <li>植生は特に変化なし。(周辺の下層植生は貧弱であり、回復の見込みは薄いと考えられる)</li> </ul>
平成 24 年度	<ul style="list-style-type: none"> <li>誘導ロープの設置により、複線化はほぼ解消済み。</li> <li>植生は特に変化なし。(周辺の下層植生は貧弱であり、回復の見込みは薄いと考えられる)</li> </ul>
平成 25 年度	<ul style="list-style-type: none"> <li>誘導ロープの設置により、複線化はほぼ解消済み。</li> <li>植生は特に変化なし。(周辺の下層植生は貧弱であり、回復の見込みは薄いと考えられる)</li> </ul>
