## 参考資料 2. 歩道状況調査 結果個票

歩道状況調査の結果個票を次々頁以降に示す。

路線名	大台ヶ原周回線	地点番号	M-1
-----	---------	------	-----

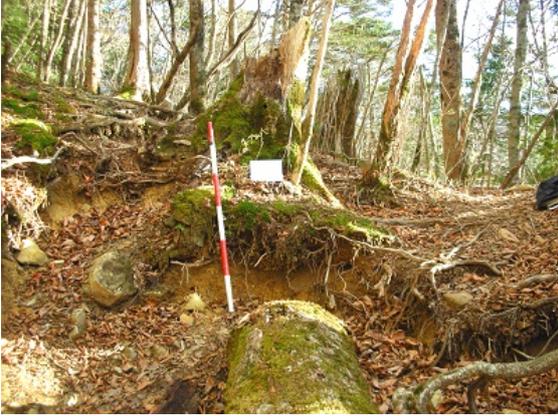
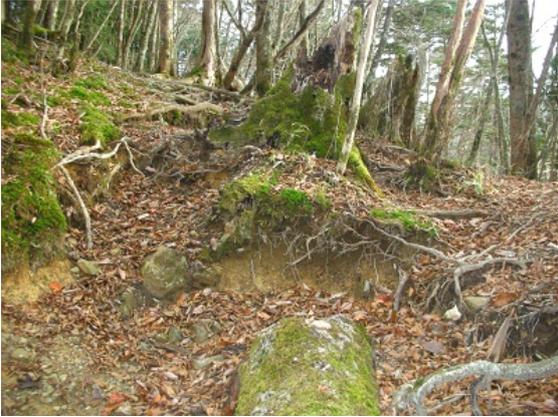
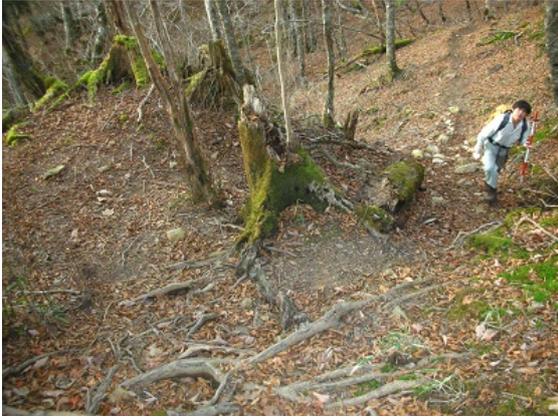
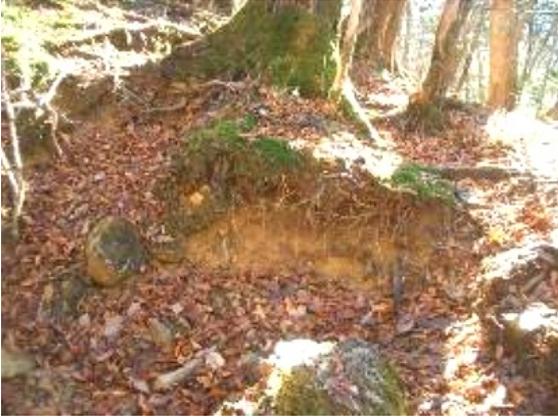
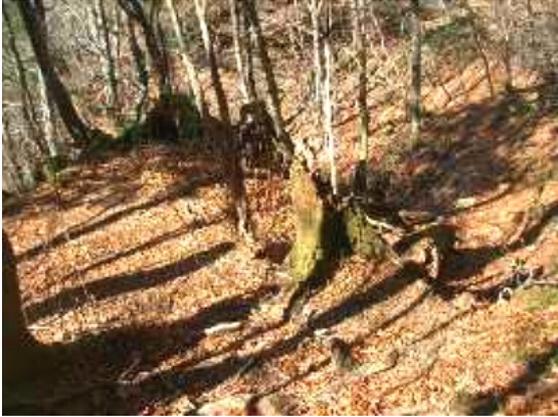
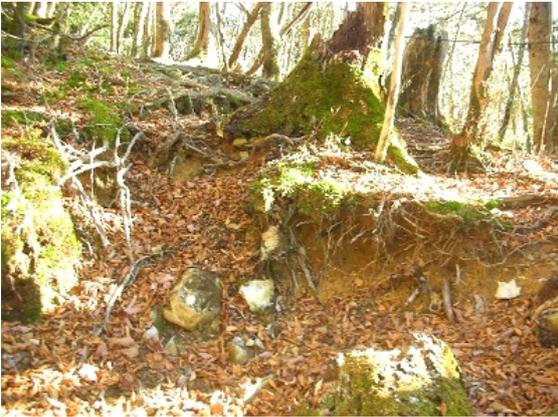
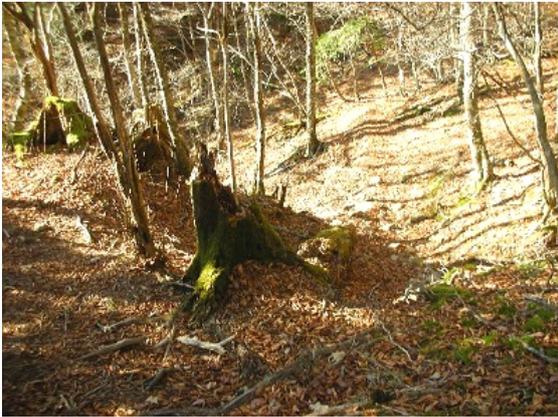
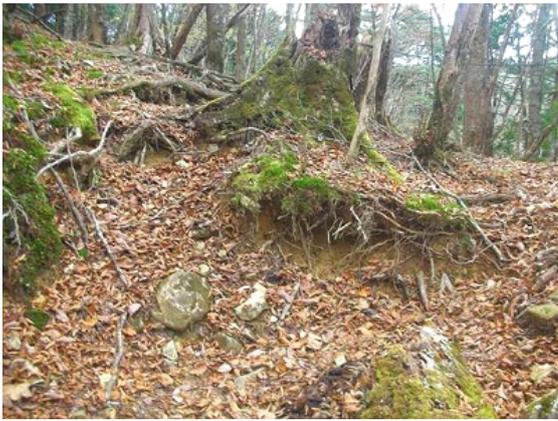
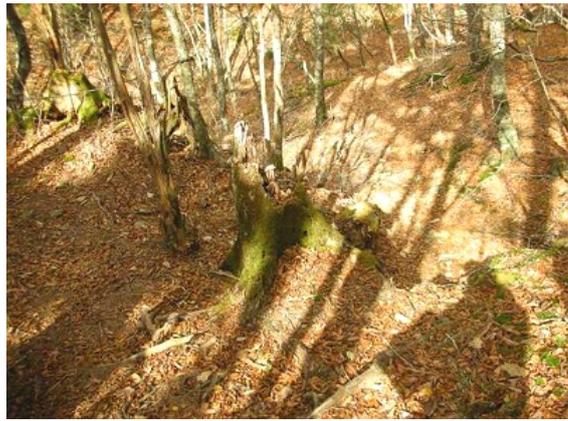
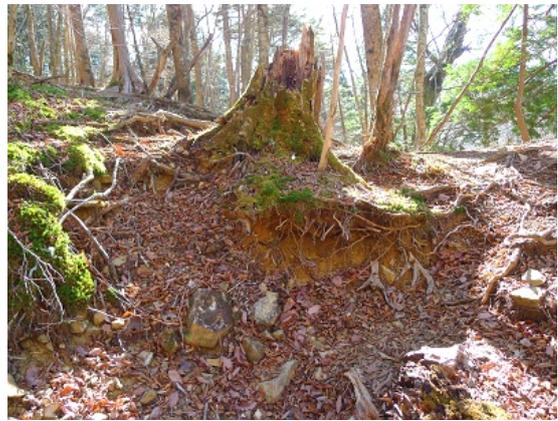
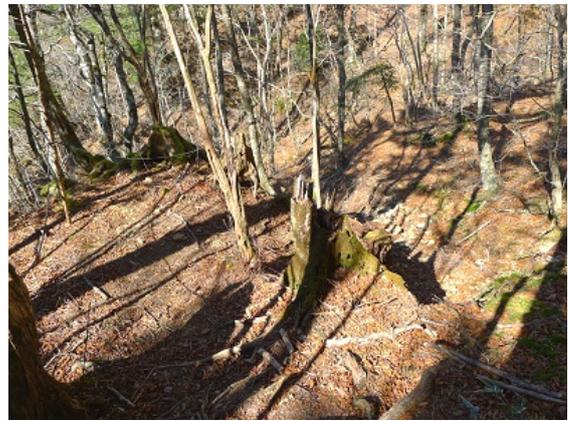
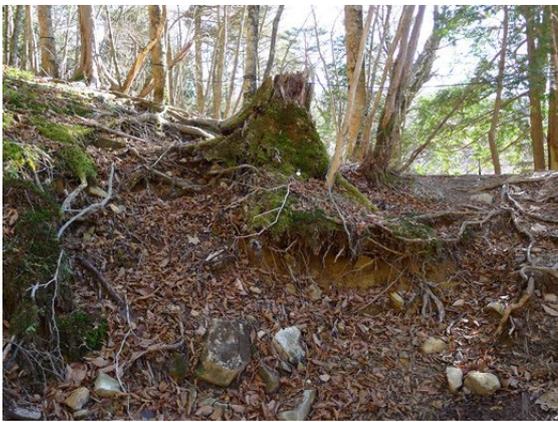
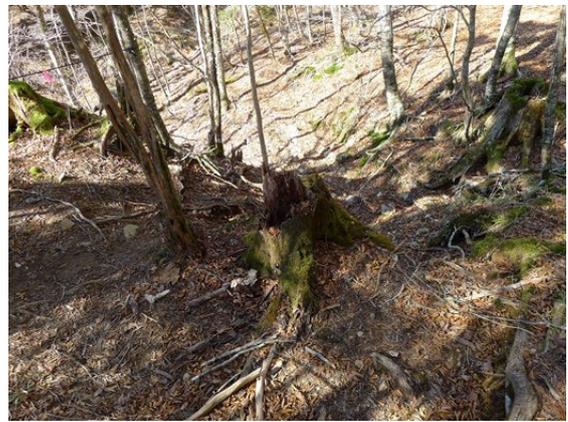
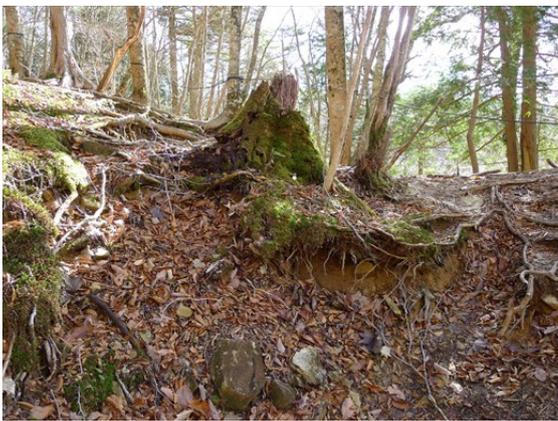
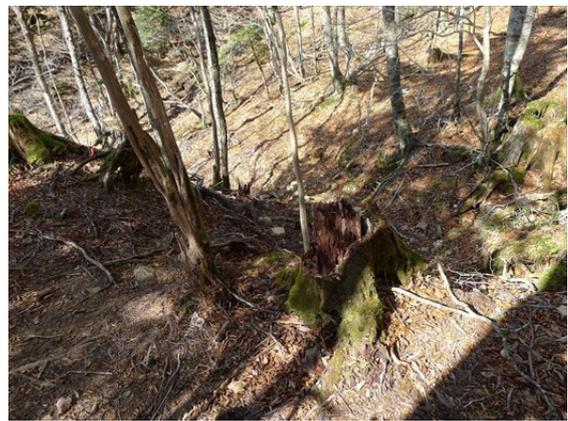
M-8 (1)	M-8 (2)
平成18年度 (11月15日)

種類	<input type="checkbox"/> 洗掘 <input checked="" type="checkbox"/> 複線化 <input type="checkbox"/> 裸地化 <input type="checkbox"/> 他(    )
平成 18 年度	<ul style="list-style-type: none"> <li>原因：洗掘、崩落等による</li> <li>長さ：4 m</li> <li>※樹木の枯死によって主線の一部が崩落しているため、複線化。</li> </ul>
平成 19 年度	<ul style="list-style-type: none"> <li>特に変化なし。</li> </ul>
平成 20 年度	<ul style="list-style-type: none"> <li>雨水によると思われる主線の幅員の小規模な拡大が確認された。複線化及び植生の状況については、特に変化なし。</li> </ul>
平成 21 年度	<ul style="list-style-type: none"> <li>ロープの新設により、従前の複線が主線となった。新ルートが明確になったため、複線化はほぼ解消。植生は特に変化なし。</li> </ul>
平成 22 年度	<ul style="list-style-type: none"> <li>複線化は 21 年度にほぼ解消済み。植生には特に変化なし。</li> </ul>
平成 23 年度	<ul style="list-style-type: none"> <li>誘導ロープの設置により、複線化は 21 年度にほぼ解消済み。</li> <li>植生は特に変化なし。(周辺の下層植生は貧弱であり、回復の見込みは薄いと考えられる)</li> </ul>
平成 24 年度	<ul style="list-style-type: none"> <li>誘導ロープの設置により、複線化は 21 年度にほぼ解消済み。</li> <li>植生は特に変化なし。(周辺の下層植生は貧弱であり、回復の見込みは薄いと考えられる)</li> </ul>

平成 25 年度	<ul style="list-style-type: none"> <li>誘導ロープの設置により、複線化は 21 年度にほぼ解消済み。</li> <li>植生は特に変化なし。(周辺の下層植生は貧弱であり、回復の見込みは薄いと考えられる)</li> </ul>

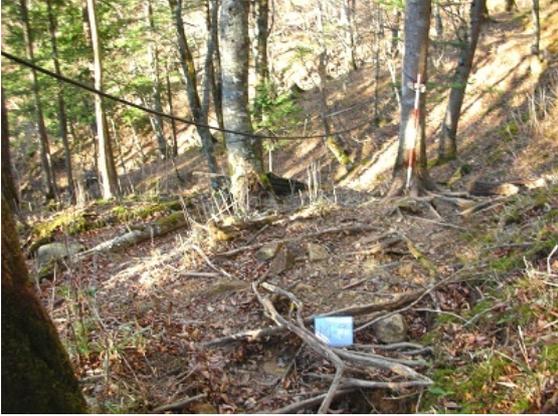
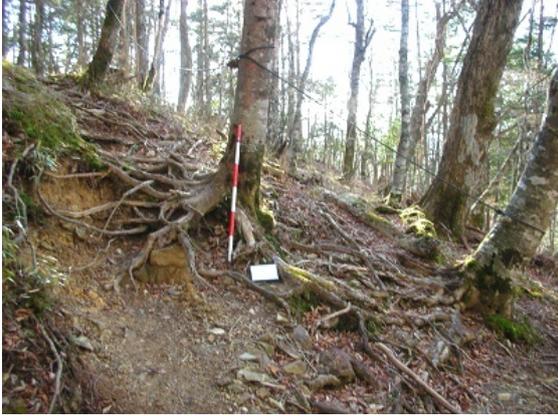
M-9 (1)	M-9 (2)
平成18年度 (11月15日)

種類	<input type="checkbox"/> 洗掘	<input checked="" type="checkbox"/> 複線化	<input type="checkbox"/> 裸地化	<input type="checkbox"/> 他( )
平成 18 年度	<ul style="list-style-type: none"> <li>原因：樹木による</li> <li>長さ：5m</li> </ul> ※現在、複線箇所がロープで閉鎖されているため、複線化は解消しつつある。しかし、主線は樹木の根上がりが顕著なため、樹木保護の観点から、現在の主線を閉鎖し、複線箇所を主線とした方が良く考えられる。			
平成 19 年度	・複線部がロープで閉鎖しているため、複線部の植生は回復傾向にある。			
平成 20 年度	・19 年度にロープが設置されたことにより、複線化はほぼ解消された。植生も回復傾向にある。			
平成 21 年度	・複線化は 20 年度にほぼ解消済み。植生も回復傾向にある。			
平成 22 年度	・複線化は 20 年度にほぼ解消済み。植生も回復傾向にある。			
平成 23 年度	<ul style="list-style-type: none"> <li>誘導ロープの設置により、複線化は 20 年度にほぼ解消済み。</li> <li>植生は回復傾向にある。</li> </ul>			
平成 24 年度	<ul style="list-style-type: none"> <li>誘導ロープの設置により、複線化は 20 年度にほぼ解消済み。</li> <li>植生は特に変化なし。</li> </ul>			
平成 25 年度	<ul style="list-style-type: none"> <li>誘導ロープの設置により、複線化は 20 年度にほぼ解消済み。</li> <li>植生は特に変化なし。</li> </ul>

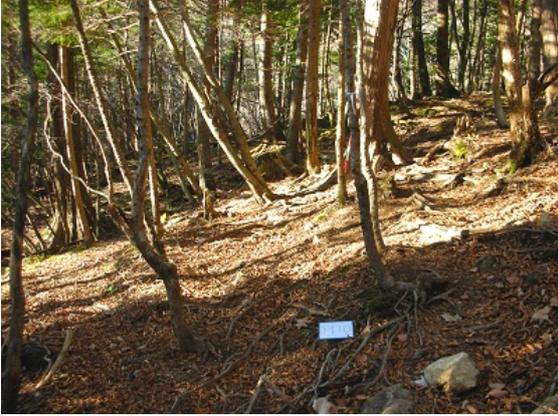
M-10 (1)	M-10 (2)
平成18年度 (11月15日)

種類	<input type="checkbox"/> 洗掘 <input checked="" type="checkbox"/> 複線化 <input type="checkbox"/> 裸地化 <input type="checkbox"/> 他( )
平成 18 年度	・原因：主線が不明瞭であるため ・長さ：14m ※主線が不明瞭であるため、全体に道が広がっている。
平成 19 年度	・特に変化なし。
平成 20 年度	・ロープが設置されたことにより、複線化は解消傾向にある。植生は特に変化なし。
平成 21 年度	・ロープ設置により複線化はほぼ解消。植生には特に変化なし。
平成 22 年度	・複線化は 21 年度にほぼ解消。植生には特に変化なし。
平成 23 年度	・誘導ロープの設置により、複線化は 21 年度にほぼ解消。 ・植生は特に変化なし。(周辺の下層植生は貧弱であり、回復の見込みは薄いと考えられる)
平成 24 年度	・誘導ロープの設置により、複線化は 21 年度にほぼ解消。 ・植生は特に変化なし。(周辺の下層植生は貧弱であり、回復の見込みは薄いと考えられる)
平成 25 年度	・誘導ロープの設置により、複線化は 21 年度にほぼ解消。 ・植生は特に変化なし。(周辺の下層植生は貧弱であり、回復の見込みは薄いと考えられる)

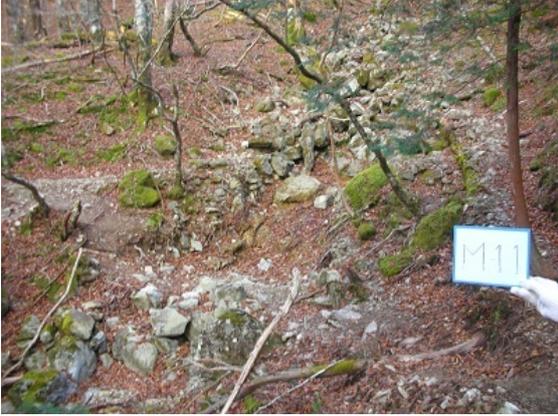
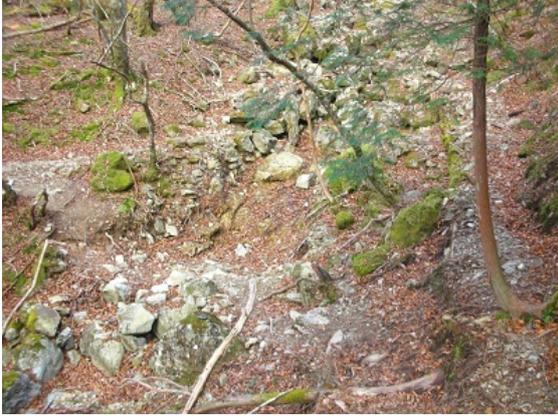
M-11 (1)	M-11 (2)
平成18年度 (11月15日)

種類	<input type="checkbox"/> 洗掘 <input checked="" type="checkbox"/> 複線化 <input type="checkbox"/> 裸地化 <input type="checkbox"/> 他( )
平成 18 年度	<ul style="list-style-type: none"> <li>原因：沢の崩落による</li> <li>長さ：10m</li> <li>※沢の崩落により、主線が通行不能になったため、崩落箇所下部に新たなルートが形成されている。9月調査時よりも新ルートが明確になっている。</li> </ul>
平成 19 年度	<ul style="list-style-type: none"> <li>特に変化なし。</li> </ul>
平成 20 年度	<ul style="list-style-type: none"> <li>主線が通行不能となり、新ルートが明確になったため、複線化はほぼ解消した。植生については、特に変化はない。</li> </ul>
平成 21 年度	<ul style="list-style-type: none"> <li>新ルートが明確になったため、20年度に複線化はほぼ解消済み。植生には特に変化なし。</li> </ul>
平成 22 年度	<ul style="list-style-type: none"> <li>複線化は、20年度にほぼ解消済み。植生には特に変化なし。</li> </ul>
平成 23 年度	<ul style="list-style-type: none"> <li>新ルートが明確になったため、複線化は20年度にほぼ解消済み。</li> <li>植生は特に変化なし。(周辺の下層植生は貧弱であり、回復の見込みは薄いと考えられる)</li> </ul>
平成 24 年度	<ul style="list-style-type: none"> <li>新ルートが明確になったため、複線化は20年度にほぼ解消済み。</li> <li>植生は特に変化なし。(周辺の下層植生は貧弱であり、回復の見込みは薄いと考えられる)</li> </ul>

平成 25 年度	<ul style="list-style-type: none"> <li>新ルートが明確になったため、複線化は20年度にほぼ解消済み。(H25 誘導ロープが設置された)</li> <li>植生は特に変化なし。(周辺の下層植生は貧弱であり、回復の見込みは薄いと考えられる)</li> </ul>

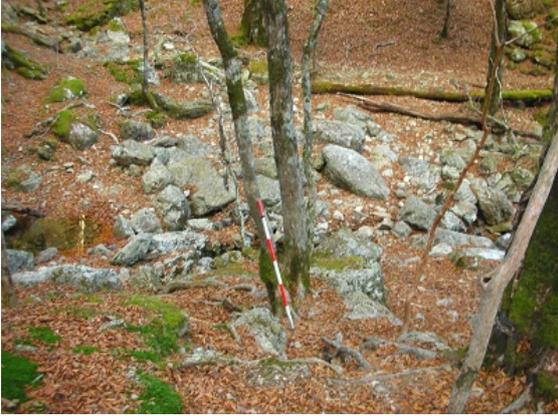
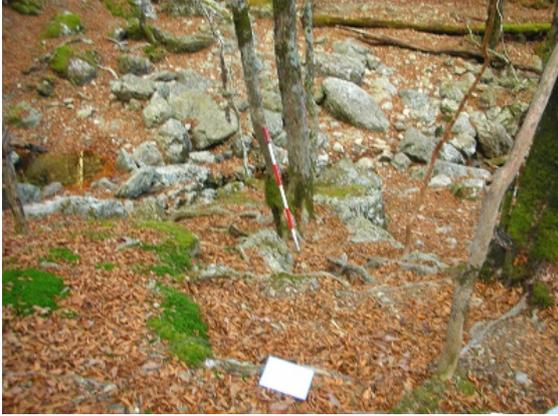
M-12 (1)	M-12 (2)
平成18年度 (11月15日)

種類	<input type="checkbox"/> 洗掘 <input checked="" type="checkbox"/> 複線化 <input type="checkbox"/> 裸地化 <input type="checkbox"/> 他(                    )
平成 18 年度	<ul style="list-style-type: none"> <li>原因：主線が不明瞭であるため</li> <li>長さ：21m</li> <li>※中ノ谷との交差点において、沢渡り箇所が不明瞭であるため複線化。</li> </ul>
平成 19 年度	<ul style="list-style-type: none"> <li>特に変化はない。</li> </ul>
平成 20 年度	<ul style="list-style-type: none"> <li>ロープ及び倒木が設置され、ルートが明確になったことにより、複線化はほぼ解消した。植生については、特に変化はない。</li> </ul>
平成 21 年度	<ul style="list-style-type: none"> <li>複線化は、20 年度にほぼ解消済み。植生には特に変化なし。</li> </ul>
平成 22 年度	<ul style="list-style-type: none"> <li>複線化は、20 年度にほぼ解消済み。植生には特に変化なし。</li> </ul>
平成 23 年度	<ul style="list-style-type: none"> <li>誘導ロープ及び倒木の設置により、複線化は 20 年度にほぼ解消済み。</li> <li>植生は特に変化なし。(周辺の下層植生は貧弱であり、回復の見込みは薄いと考えられる)</li> </ul>
平成 24 年度	<ul style="list-style-type: none"> <li>誘導ロープ及び倒木の設置により、複線化は 20 年度にほぼ解消済み。</li> <li>植生は特に変化なし。(周辺の下層植生は貧弱であり、回復の見込みは薄いと考えられる)</li> </ul>

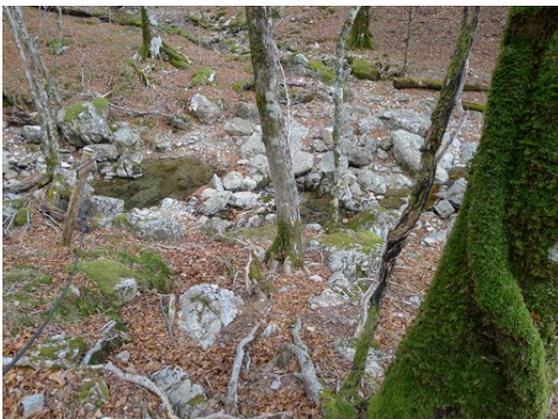
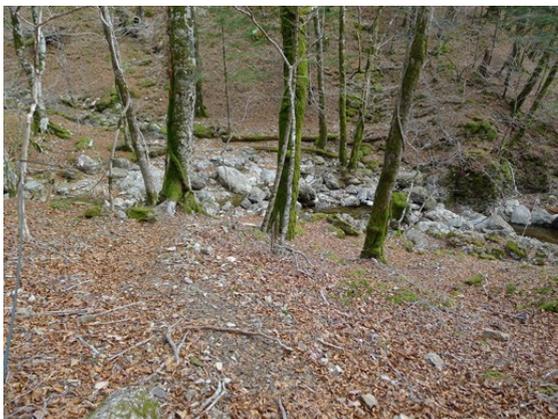
平成25年度 (11月26日)

平成 25 年度	<ul style="list-style-type: none"> <li>誘導ロープ及び倒木の設置により、複線化は 20 年度にほぼ解消済み。</li> <li>植生は特に変化なし。(周辺の下層植生は貧弱であり、回復の見込みは薄いと考えられる)</li> </ul>

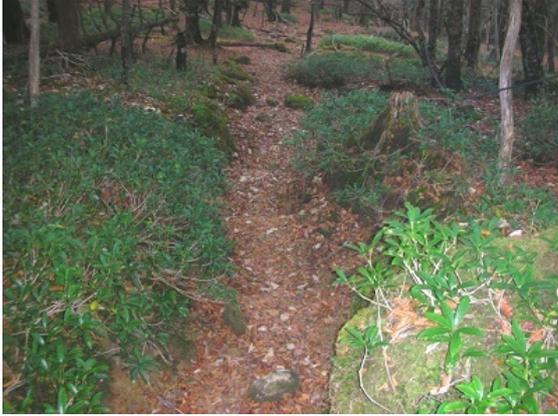
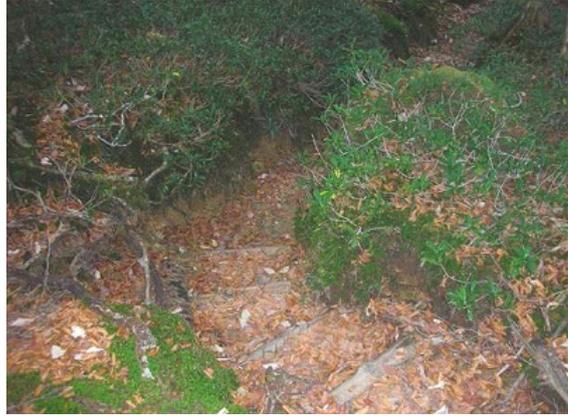
M-13, S-4 (1)	M-13, S-4 (2)
平成22年度 (11月8日)

種類	<input type="checkbox"/> 洗掘 <input checked="" type="checkbox"/> 複線化 <input type="checkbox"/> 裸地化 <input type="checkbox"/> 他( )
平成18年度	・洗掘 … 長さ：8m、洗掘の最大深さ：80cm ・複線化 … 原因：洗掘による、長さ：8m ※西端部では3本に複線化。
平成19年度	・特に変化はない。
平成20年度	・洗掘 … 長さ：8m、洗掘の最大深さ：80cm→90cm ・主線沿いに、ロープの設置が行われた。また、主線の洗掘箇所において、木材による補強整備が行われた。補強整備に伴う岩の移動などにより、洗掘の最大深さが、若干深くなった。 ・複線化及び植生の状況については、特に変化はない。
平成21年度	・20年度のロープの設置及び洗掘箇所への補強整備により、複線化、植生ともに回復傾向にある。
平成22年度	・20年度のロープの設置及び洗掘箇所の補強整備により、複線化はほぼ解消した。植生も回復傾向にある。
平成23年度	・洗掘は特に変化なし。植生は回復傾向にある。 ・20年度の誘導ロープ設置及び洗掘箇所の木階段整備により複線化はほぼ解消済み。
平成24年度	・木階段（最下部の2段）が流出し、別位置にて据付けられた。 ・複線化は20年度の誘導ロープ設置によりほぼ解消済み。植生は回復傾向にある。
平成25年度	・複線化は20年度の誘導ロープ設置によりほぼ解消済み。 ・φ800程度の岩が動いた形跡があった（定点写真（1）右下）。

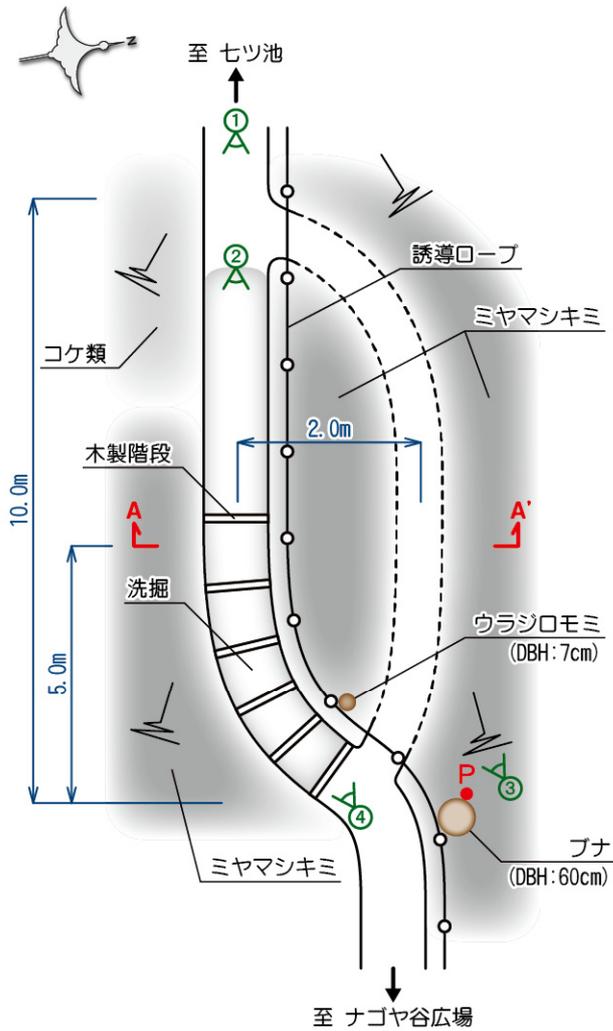
【平面図・写真】

② 洗掘の状況

③ 枝線の状況

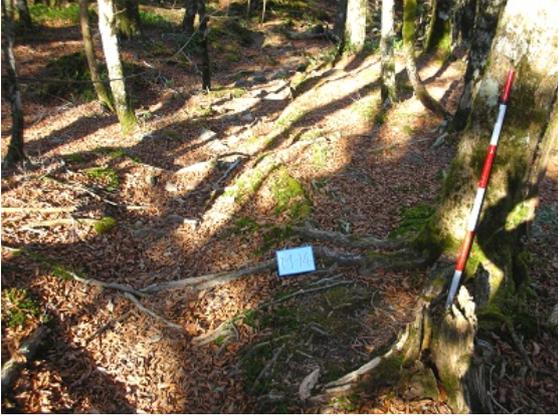
M-14 (1)	M-14 (2)
平成18年度 (11月16日)

種類	<input type="checkbox"/> 洗掘 <input checked="" type="checkbox"/> 複線化 <input type="checkbox"/> 裸地化 <input type="checkbox"/> 他( )
平成 18 年度	<ul style="list-style-type: none"> <li>原因：主線が水の流れ道になっていることによる</li> <li>長さ：12m</li> </ul>
平成 19 年度	<ul style="list-style-type: none"> <li>特に変化はない。</li> </ul>
平成 20 年度	<ul style="list-style-type: none"> <li>主線沿いにロープの設置が行われた。複線化及び植生の状況については、特に変化はない。</li> </ul>
平成 21 年度	<ul style="list-style-type: none"> <li>20 年度のロープの設置により、複線化は解消傾向にある。植生には特に変化なし。</li> </ul>
平成 22 年度	<ul style="list-style-type: none"> <li>20 年度のロープの設置により、複線化は解消傾向にある。植生には特に変化なし。</li> </ul>
平成 23 年度	<ul style="list-style-type: none"> <li>20 年度の誘導ロープの設置により、複線化はほぼ解消済み。</li> <li>植生は特に変化なし。</li> </ul>
平成 24 年度	<ul style="list-style-type: none"> <li>20 年度の誘導ロープの設置により、複線化はほぼ解消済み。</li> <li>植生は特に変化なし。</li> </ul>
平成 25 年度	<ul style="list-style-type: none"> <li>20 年度の誘導ロープの設置により、複線化はほぼ解消済み。</li> <li>植生は特に変化なし。</li> </ul>

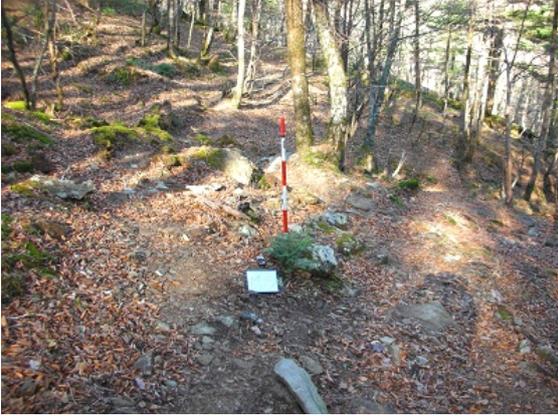
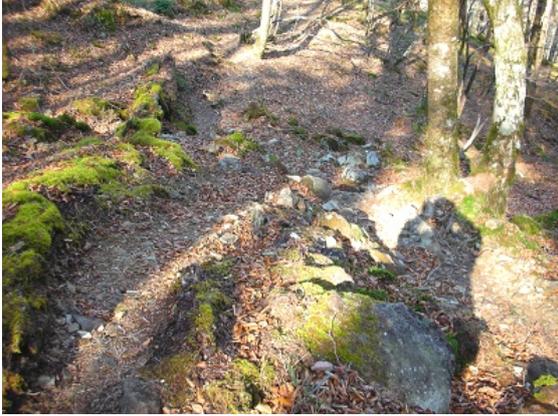
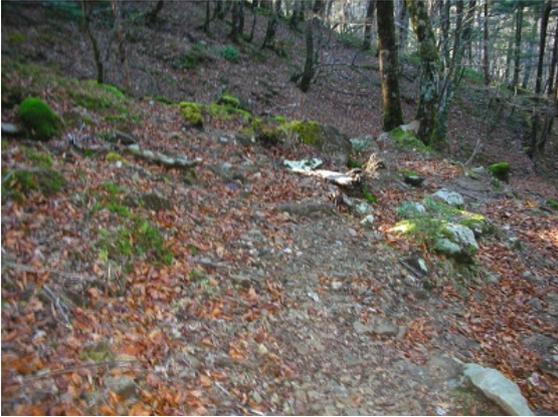
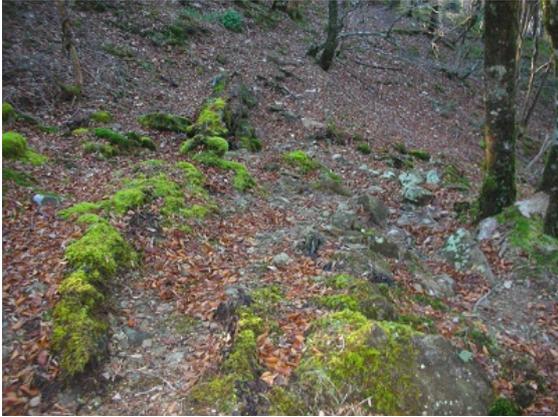
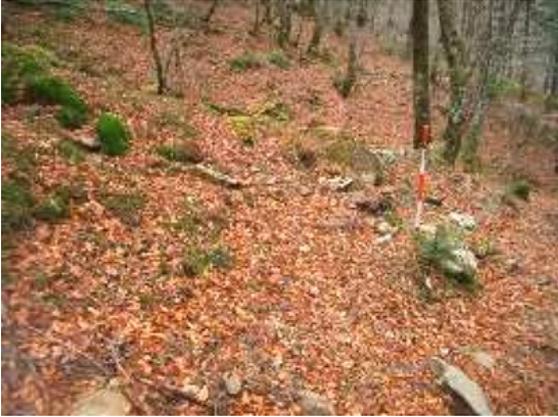
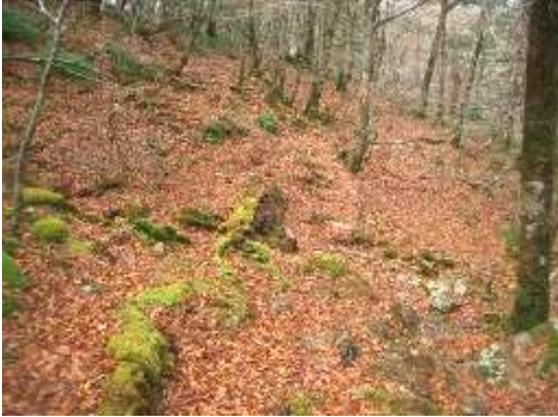
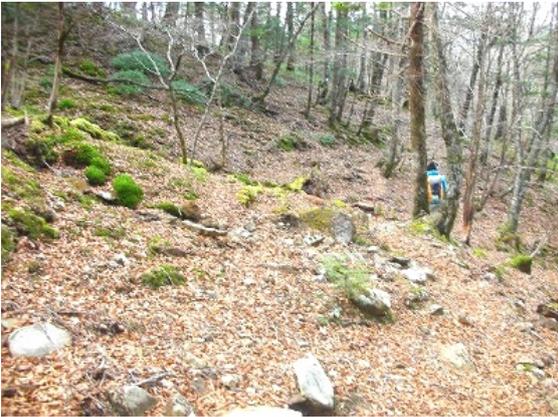
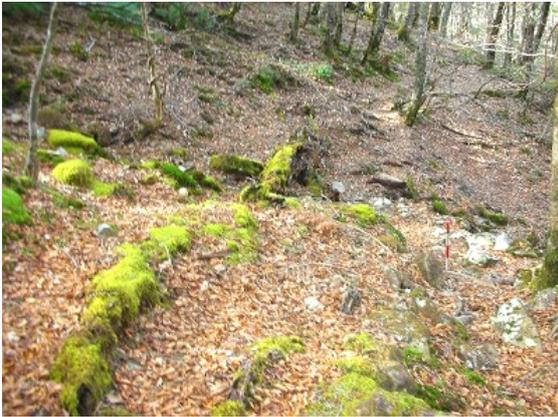
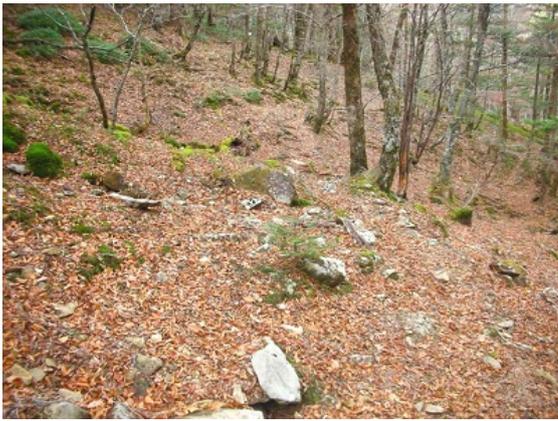
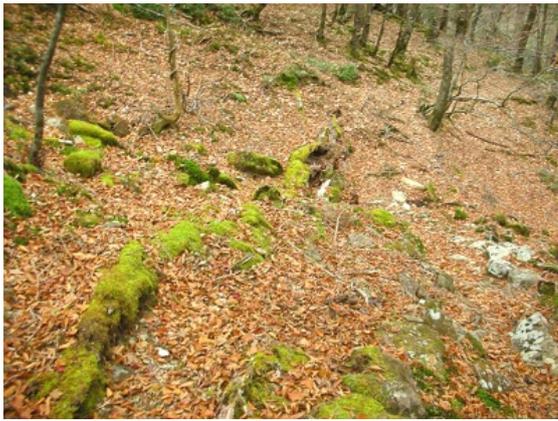
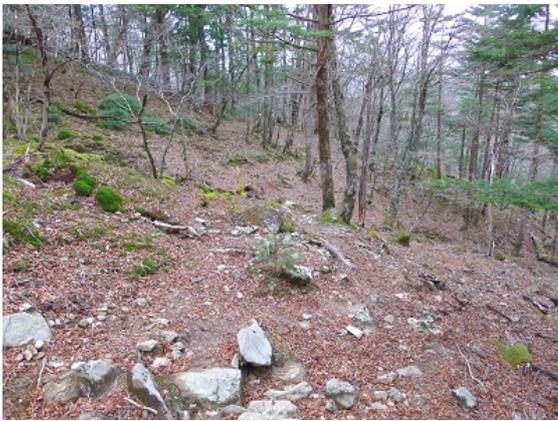
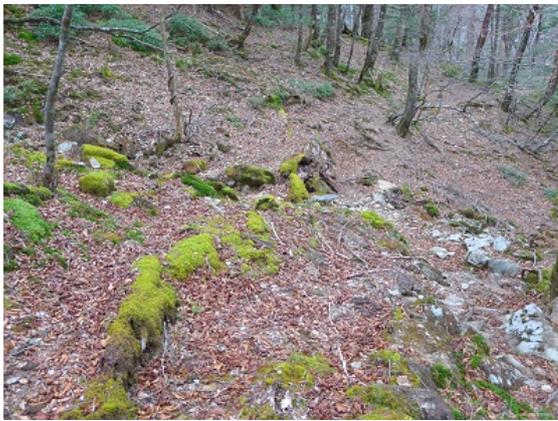
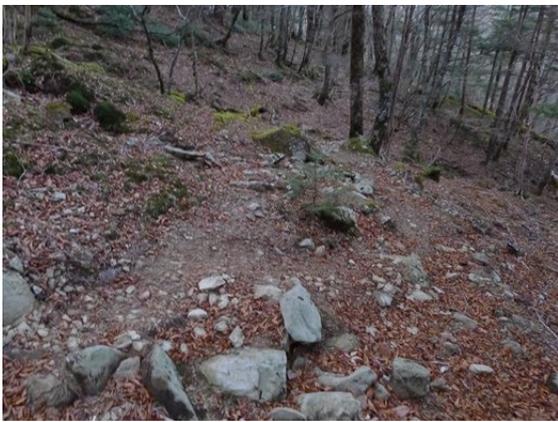
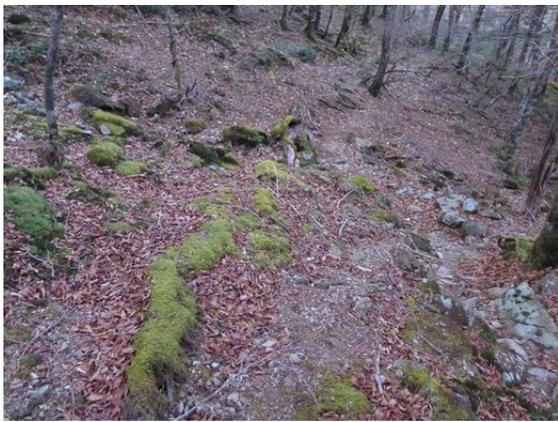
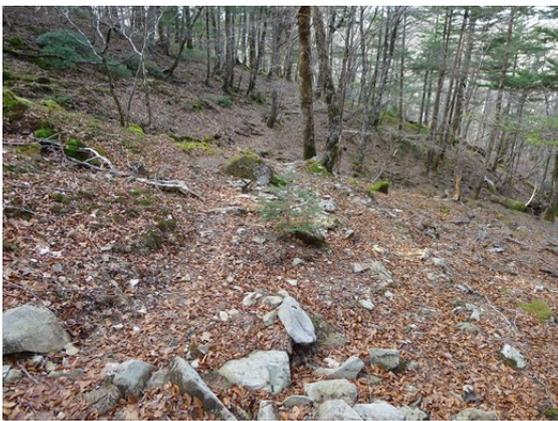
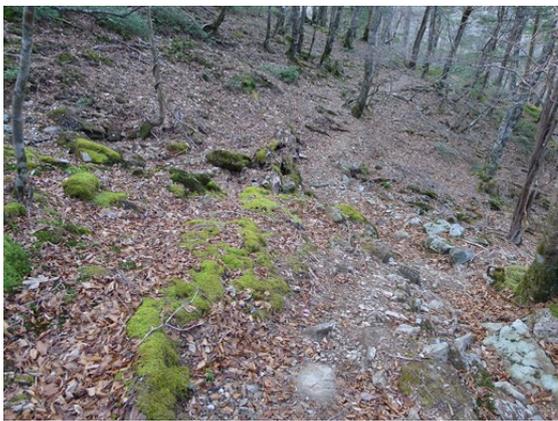
M-15 (1)	M-15 (2)
平成18年度 (11月16日)

種類	<input type="checkbox"/> 洗掘 <input checked="" type="checkbox"/> 複線化 <input type="checkbox"/> 裸地化 <input type="checkbox"/> 他( )
平成 18 年度	<ul style="list-style-type: none"> <li>原因：主線の足場の悪さによる</li> <li>長さ：9 m</li> </ul>
平成 19 年度	<ul style="list-style-type: none"> <li>特に変化はない。</li> </ul>
平成 20 年度	<ul style="list-style-type: none"> <li>複線化は、ほぼ解消した。植生については、特に変化はない。</li> </ul>
平成 21 年度	<ul style="list-style-type: none"> <li>複線化は 20 年度にほぼ解消済み。植生には特に変化なし。</li> </ul>
平成 22 年度	<ul style="list-style-type: none"> <li>複線化は 20 年度にほぼ解消済み。植生には特に変化なし。</li> </ul>
平成 23 年度	<ul style="list-style-type: none"> <li>複線化は 20 年度にほぼ解消済み。</li> <li>植生は特に変化なし。(周辺の下層植生は貧弱であり、回復の見込みは薄いと考えられる)</li> </ul>
平成 24 年度	<ul style="list-style-type: none"> <li>複線化は 20 年度にほぼ解消済み。</li> <li>植生は特に変化なし。(周辺の下層植生は貧弱であり、回復の見込みは薄いと考えられる)</li> </ul>
平成 25 年度	<ul style="list-style-type: none"> <li>複線に踏跡が見られた。再複線化しつつあるおそれがある。</li> <li>植生は特に変化なし。(周辺の下層植生は貧弱であり、回復の見込みは薄いと考えられる)</li> </ul>

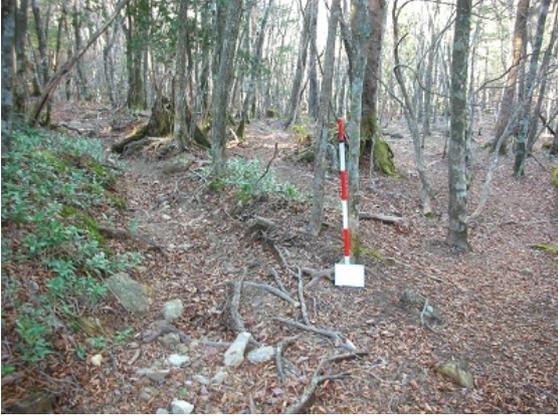
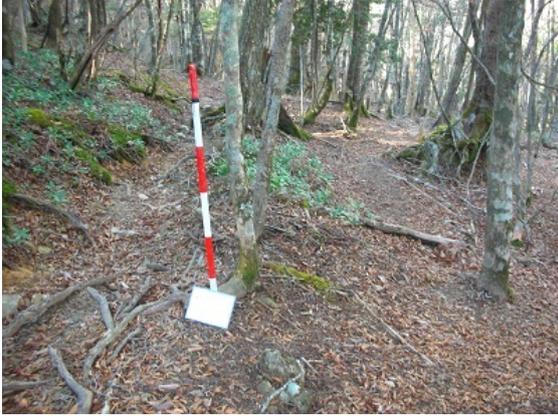
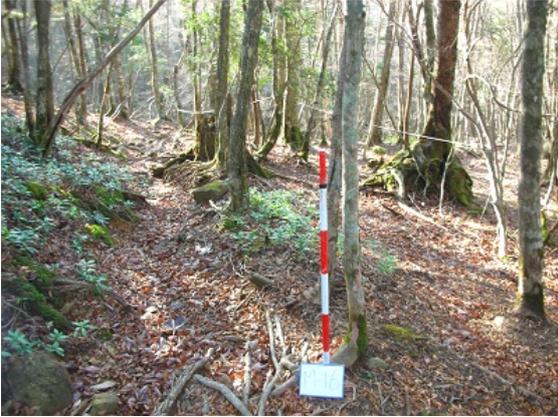
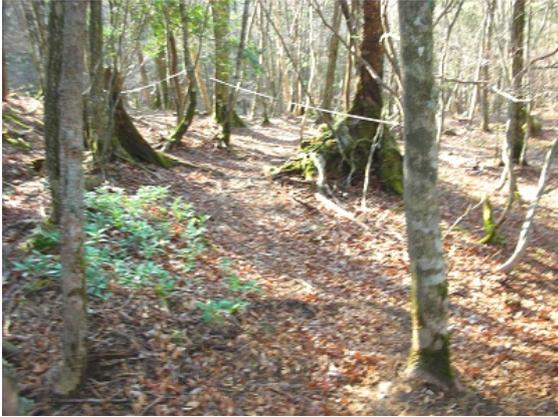
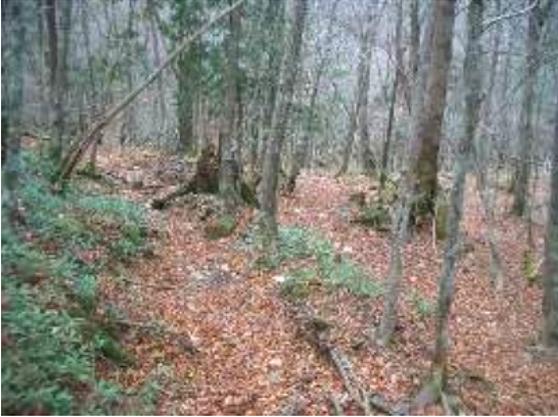
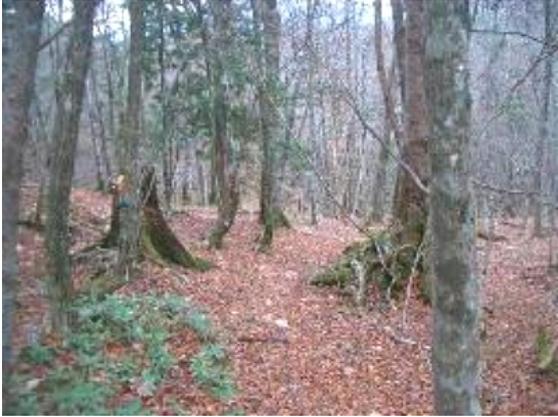
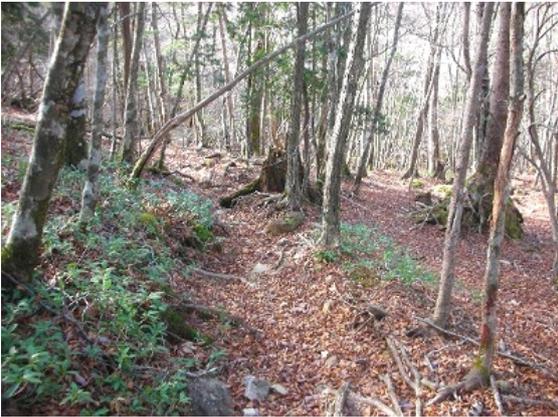
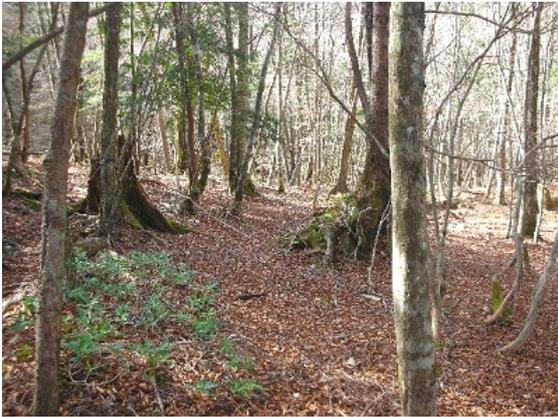
M-16 (1)	M-16 (2)
平成18年度 (11月16日)

種類	<input type="checkbox"/> 洗掘 <input checked="" type="checkbox"/> 複線化 <input type="checkbox"/> 裸地化 <input type="checkbox"/> 他( )
平成 18 年度	・原因：樹木および軽度の洗掘による ・長さ：13m
平成 19 年度	・特に変化はない。
平成 20 年度	・ロープ及び倒木の設置により、ルートが明確になったため、複線化は、ほぼ解消した。 植生には、特に変化はない。
平成 21 年度	・複線化は 20 年度にほぼ解消済み。植生には特に変化なし。
平成 22 年度	・複線化は 20 年度にほぼ解消済み。植生には特に変化なし。
平成 23 年度	・誘導ロープ及び枯枝の設置により、複線化は 20 年度にほぼ解消済み。 ・植生は特に変化なし。
平成 24 年度	・誘導ロープ及び枯枝の設置により、複線化は 20 年度にほぼ解消済み。 ・植生は特に変化なし。
平成 25 年度	・誘導ロープ及び枯枝の設置により、複線化は 20 年度にほぼ解消済み。 ・植生は特に変化なし。

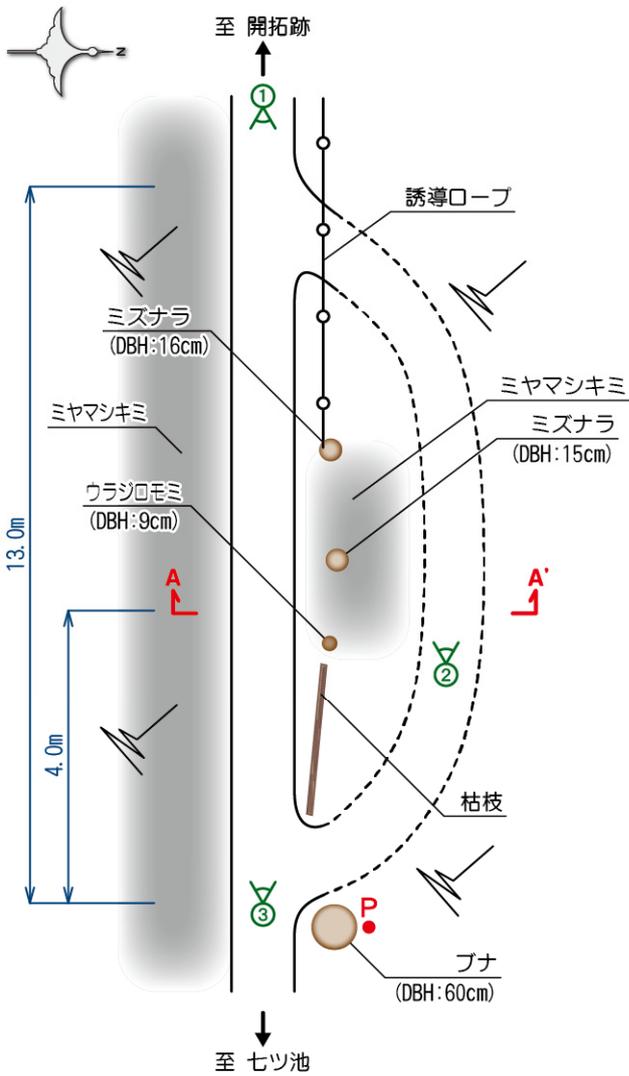
【平面図・写真】

① 全景1

② 複線の状況

③ 全景2

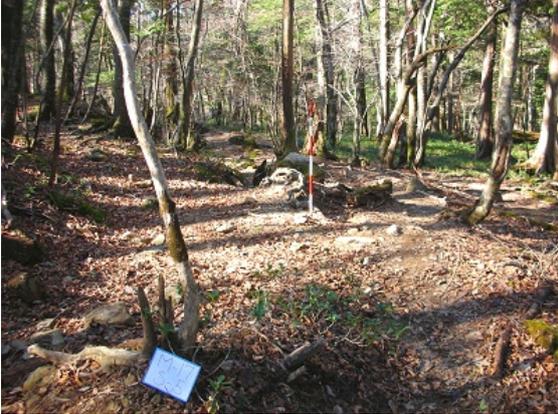
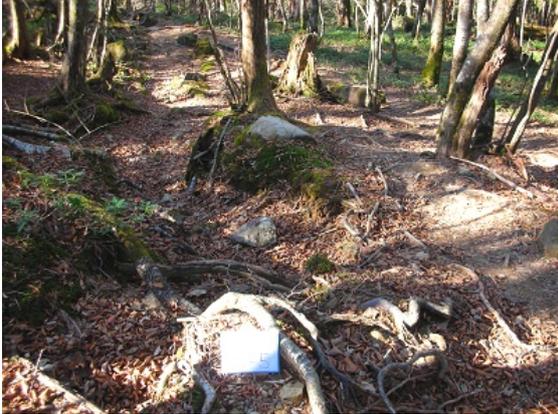
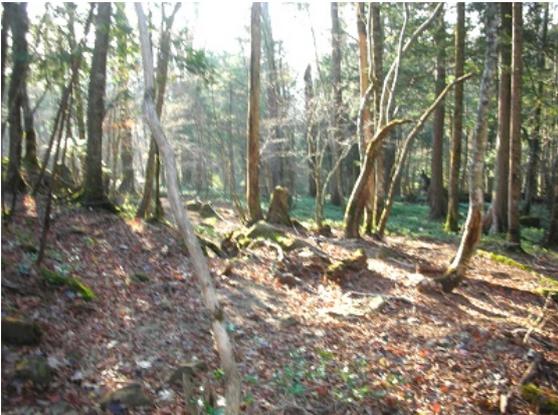
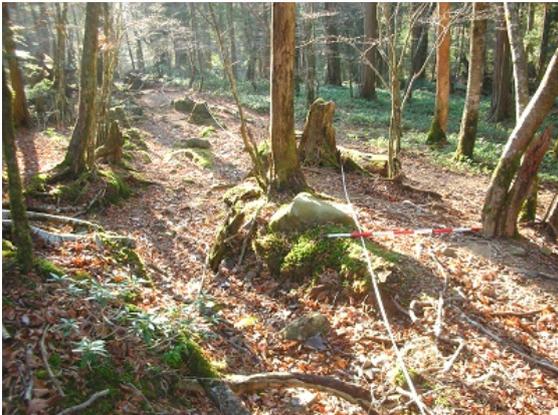
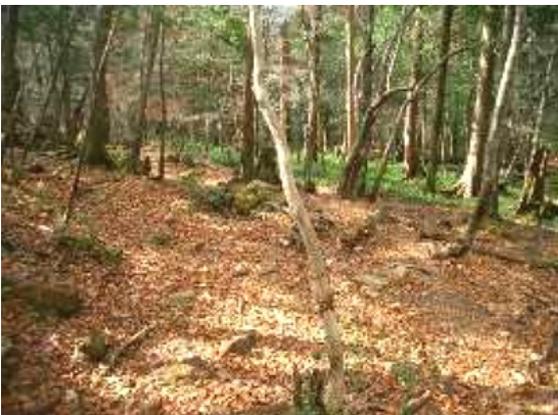
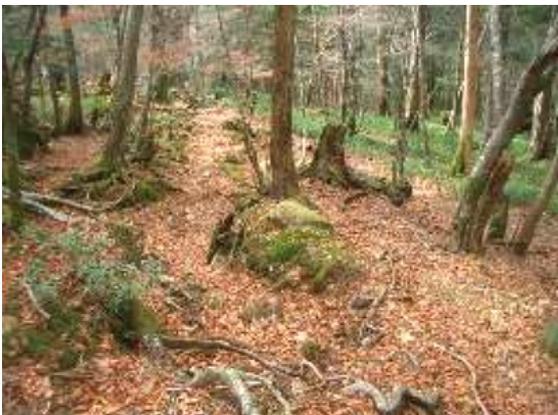
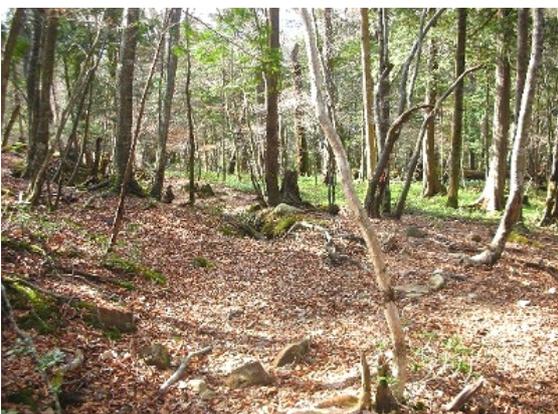
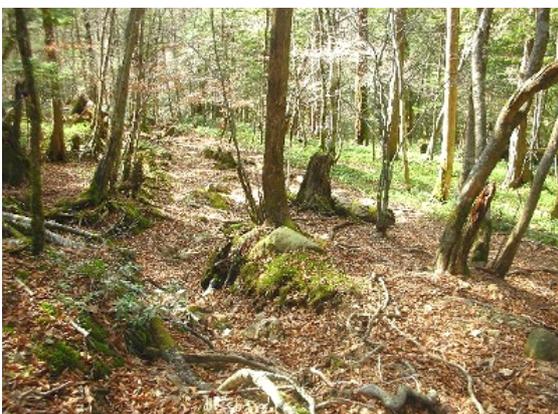
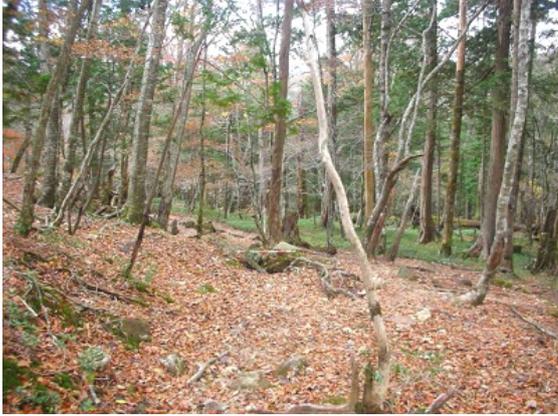
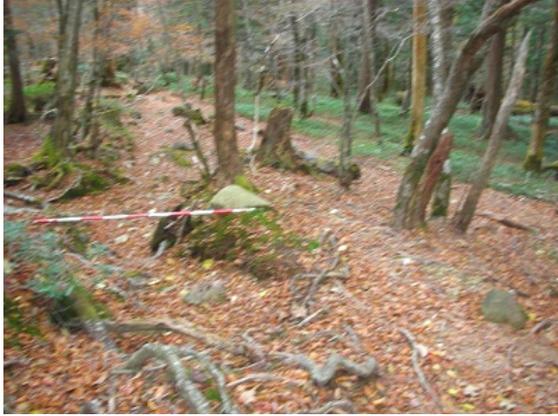
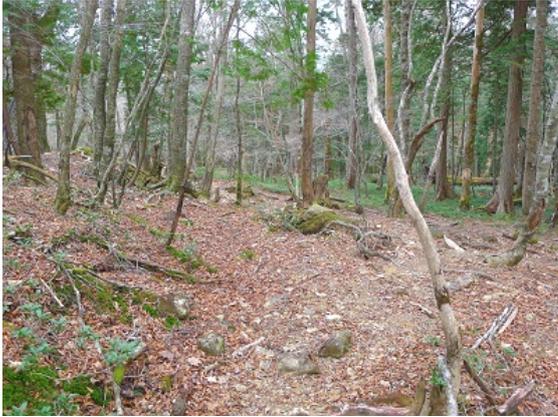
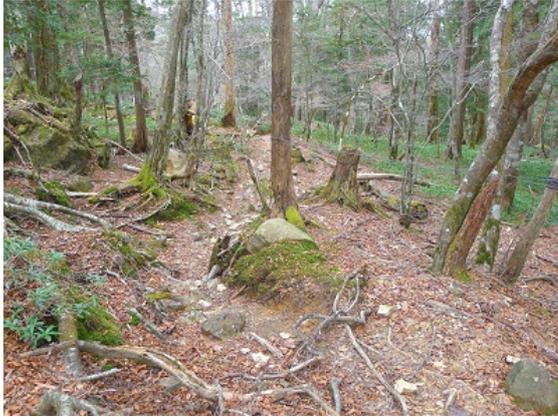
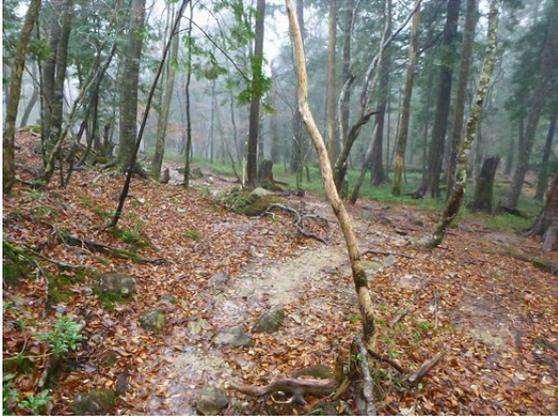
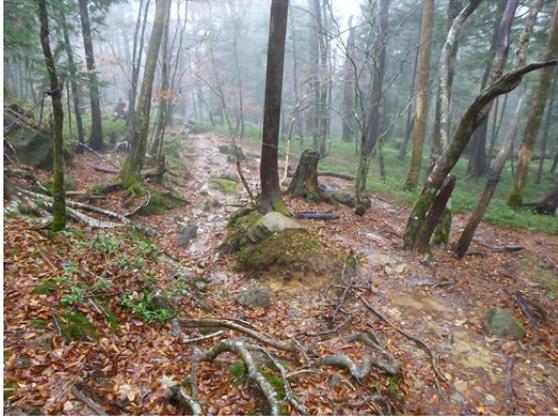
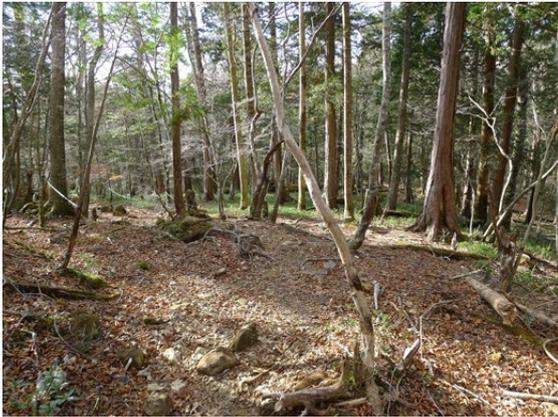
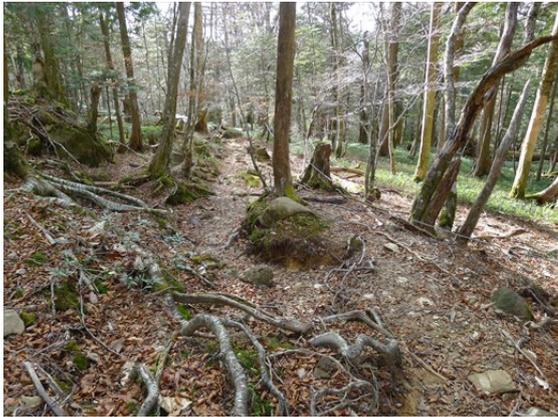
M-17, S-5 (1)	M-17, S-5 (2)
平成18年度 (11月16日)

種類	<input checked="" type="checkbox"/> 洗掘 <input checked="" type="checkbox"/> 複線化 <input type="checkbox"/> 裸地化 <input type="checkbox"/> 他( )
平成 18 年度	<ul style="list-style-type: none"> <li>洗掘 … 長さ：10m、最大深さ：80cm</li> <li>複線化 … 原因：東側は洗掘により複線化。西側は樹木および洗掘により複線化。長さ：東側 33m、西側 15m</li> </ul>
平成 19 年度	・特に変化はない。
平成 20 年度	・特に変化はない。
平成 21 年度	・複線化は解消傾向にある。植生には特に変化なし。
平成 22 年度	・複線化は解消傾向にある。植生には特に変化なし。
平成 23 年度	<ul style="list-style-type: none"> <li>洗掘は特に変化なし。</li> <li>東側の複線化は解消傾向にある。西側の複線化は解消していない。</li> <li>植生は特に変化なし。</li> </ul>
平成 24 年度	<ul style="list-style-type: none"> <li>洗掘は特に変化なし。</li> <li>東側の複線化は 23 年度の誘導ロープの設置によりほぼ解消済み。西側の複線化は特に変化なし。植生は特に変化なし。</li> </ul>
平成 25 年度	<ul style="list-style-type: none"> <li>洗掘は特に変化なし。</li> <li>東側の複線化は 23 年度の誘導ロープの設置によりほぼ解消済み。西側の複線化は特に変化なし。植生は特に変化なし。</li> </ul>

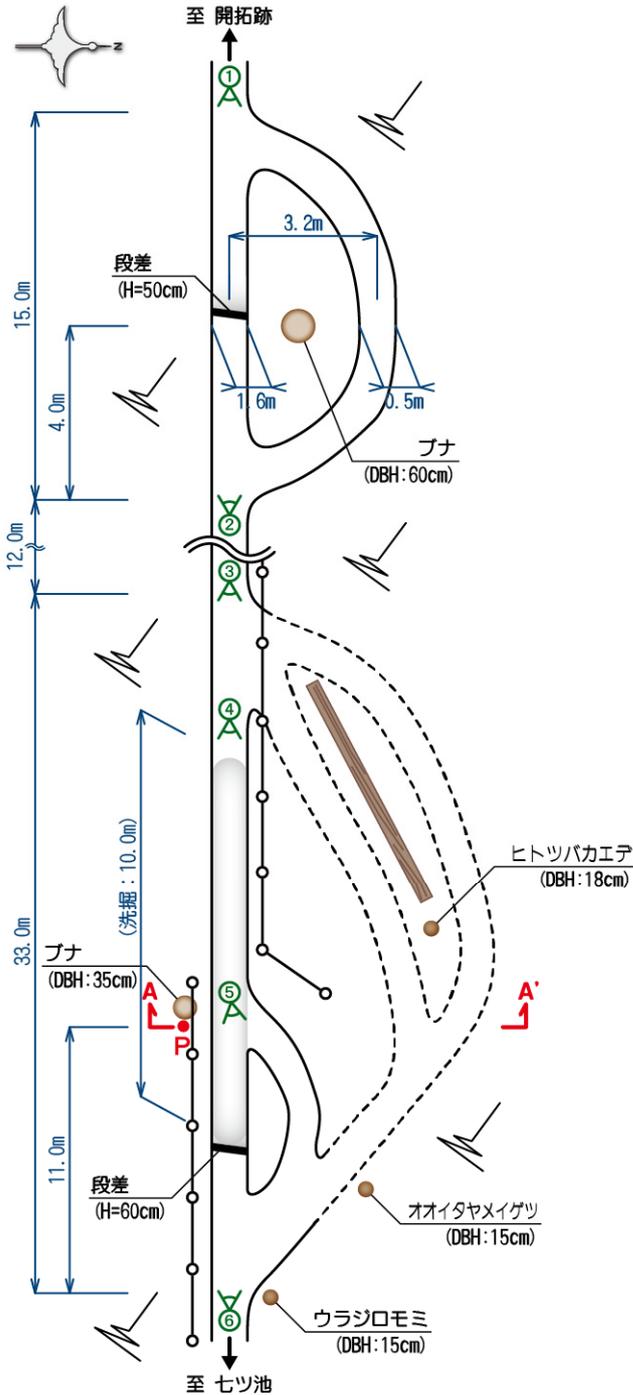
【平面図・写真】

① 複線化の状況1

② 複線化の状況2

③ 複線の状況

④ 洗掘の状況

⑤ 段差の状況

⑥ 全景

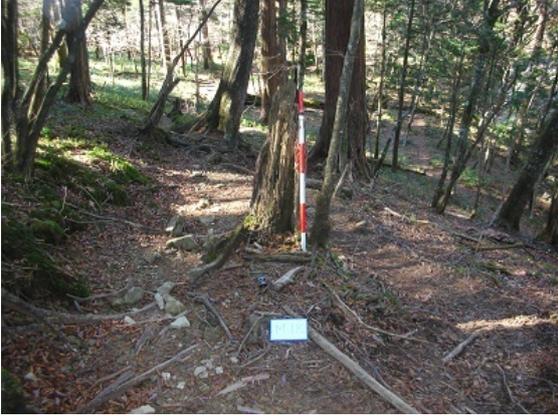
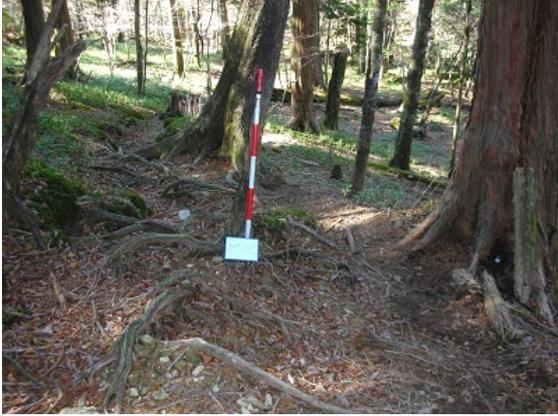
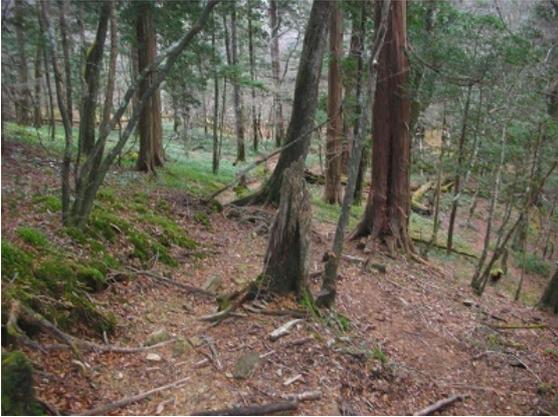
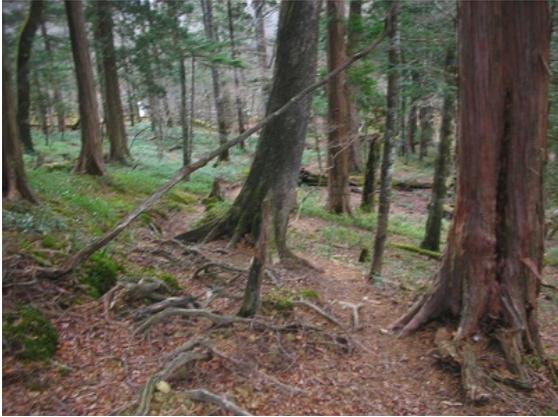
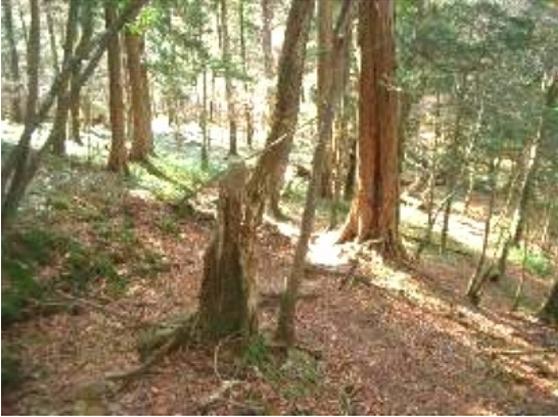
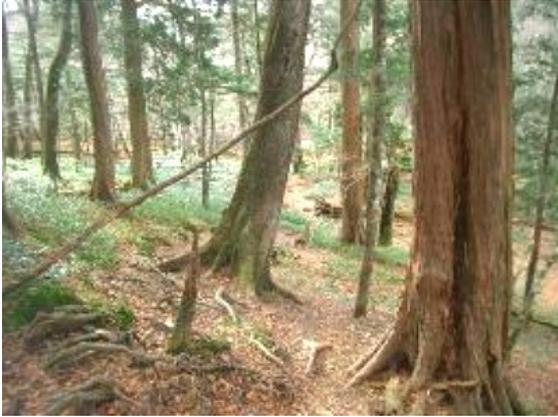
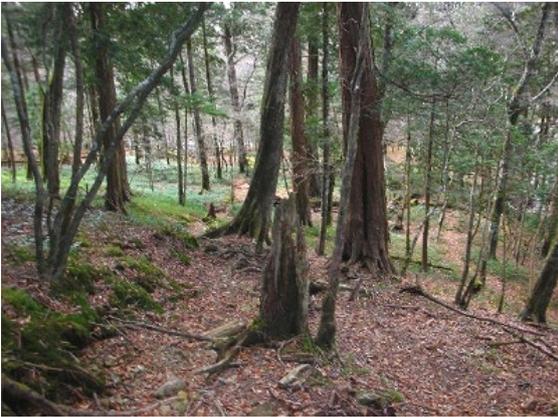
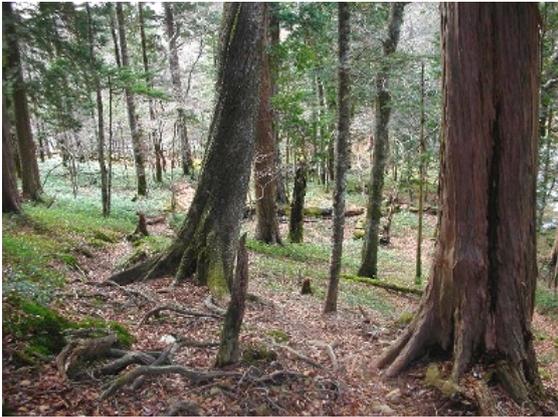
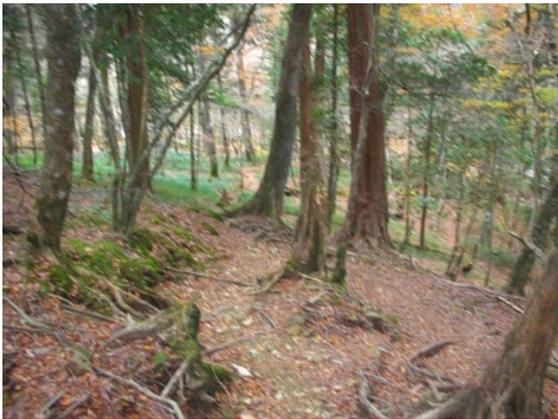
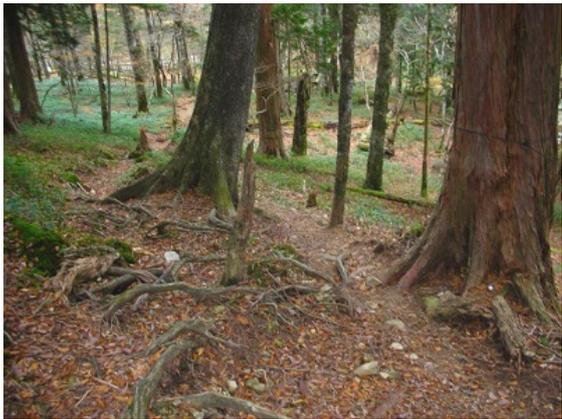
M-18 (1)	M-18 (2)
平成18年度 (11月16日)

種類	<input type="checkbox"/> 洗掘	<input checked="" type="checkbox"/> 複線化	<input type="checkbox"/> 裸地化	<input type="checkbox"/> 他( )
平成 18 年度	<ul style="list-style-type: none"> <li>原因：樹木および洗掘による</li> <li>長さ：32m</li> </ul>			
平成 19 年度	・特に変化はない。			
平成 20 年度	・複線化は解消傾向にある。植生については、特に変化はない。			
平成 21 年度	・複線化は解消傾向にある。植生には特に変化なし。			
平成 22 年度	・複線化は解消傾向にある。植生（コケ類）も回復傾向にある。			
平成 23 年度	<ul style="list-style-type: none"> <li>・複線化は解消していない。</li> <li>・植生（コケ類）は回復傾向にある。</li> </ul>			
平成 24 年度	<ul style="list-style-type: none"> <li>・樹根の露出により、歩道線形は不明瞭であり、複線化は解消していない。</li> <li>・植生（コケ類）は回復傾向にある。</li> </ul>			
平成 25 年度	<ul style="list-style-type: none"> <li>・樹根の露出により、歩道線形は不明瞭であり、複線化は解消していない。</li> <li>・植生（コケ類）は回復傾向にある。</li> </ul>
