## 参考資料 2. 歩道状況調査 結果個票

歩道状況調査の結果個票を次々頁以降に示す。

路線名	大台ヶ原周回線	地点番号	M-1
-----	---------	------	-----

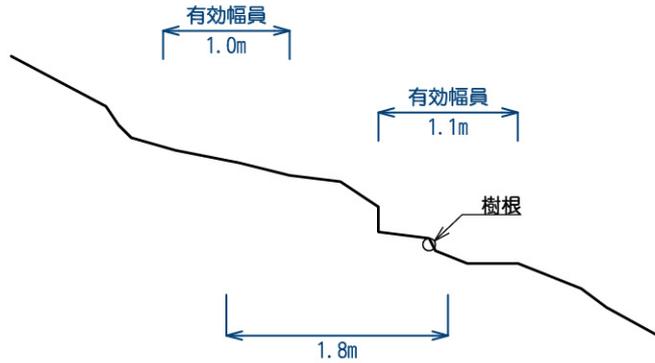
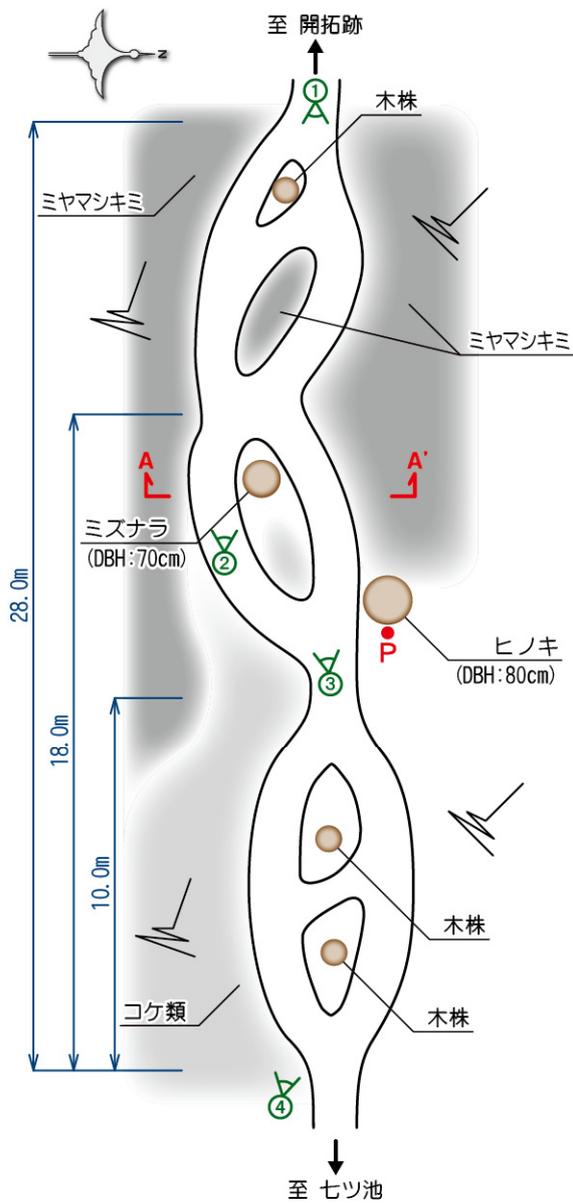
路線名	大台ヶ原周回線	地点番号	M-18
-----	---------	------	------

① 全景1

② 複線の状況

③ 主線の状況

④ 全景2

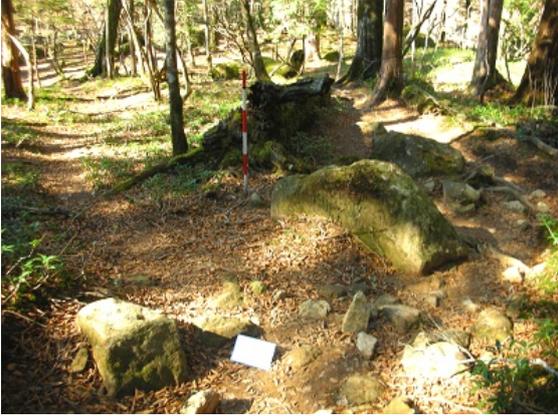
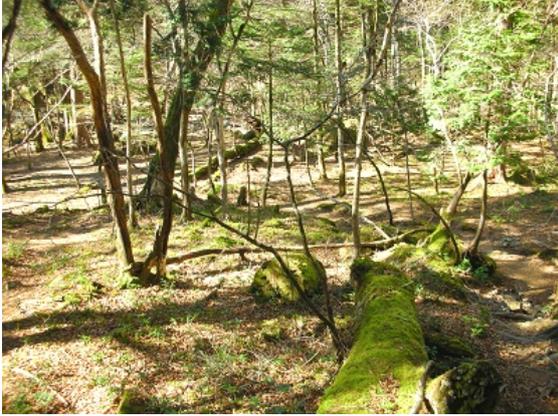
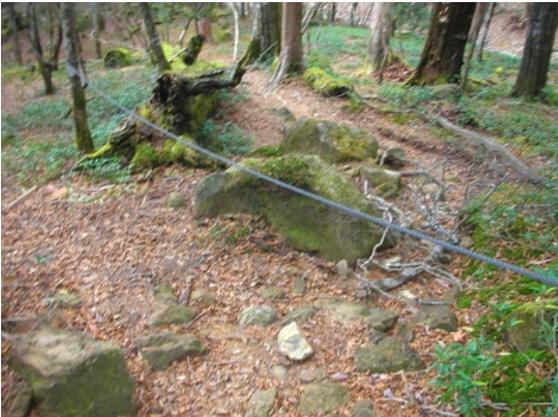
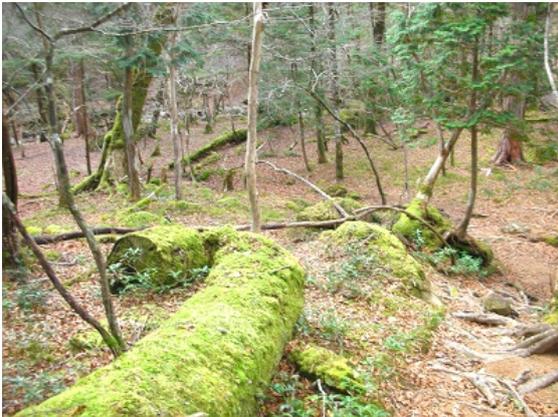
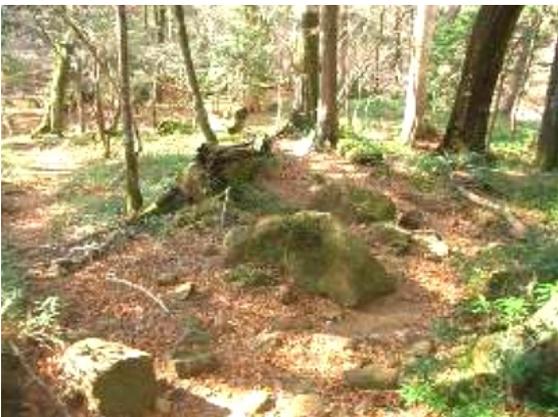
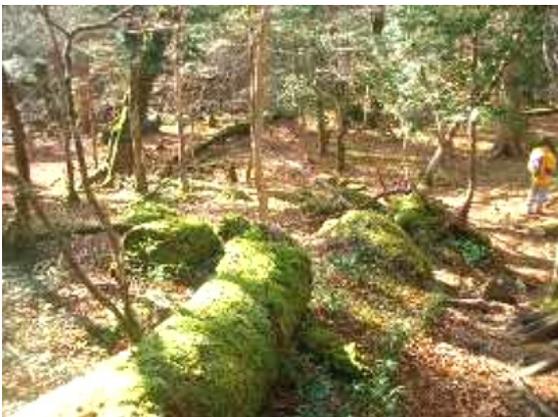
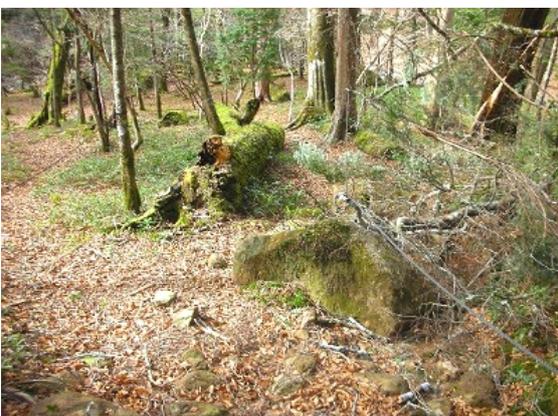
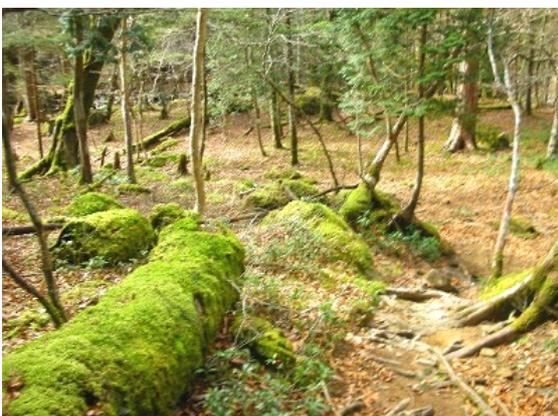
M-19 (1)	M-19 (2)
平成18年度 (11月16日)

種類	<input type="checkbox"/> 洗掘 <input checked="" type="checkbox"/> 複線化 <input type="checkbox"/> 裸地化 <input type="checkbox"/> 他( )
平成 18 年度	<ul style="list-style-type: none"> <li>原因：ショートカットのため</li> <li>長さ：30m</li> </ul>
平成 19 年度	<ul style="list-style-type: none"> <li>複線部がロープによって閉鎖されたため、複線部の植生は回復傾向にある。</li> </ul>
平成 20 年度	<ul style="list-style-type: none"> <li>19 年度のロープの設置により、複線化は、ほぼ解消された。植生についても、回復傾向がみられる。</li> </ul>
平成 21 年度	<ul style="list-style-type: none"> <li>ロープ設置により、20 年度に複線化はほぼ解消済み。植生も回復傾向にある。</li> </ul>
平成 22 年度	<ul style="list-style-type: none"> <li>ロープ設置により、20 年度に複線化はほぼ解消済み。植生も回復傾向にある。</li> </ul>
平成 23 年度	<ul style="list-style-type: none"> <li>誘導ロープの設置により、20 年度に複線化はほぼ解消済み。</li> <li>植生は回復傾向にある。</li> </ul>
平成 24 年度	<ul style="list-style-type: none"> <li>誘導ロープの設置により、20 年度に複線化はほぼ解消済み。</li> <li>植生は回復傾向にある。</li> </ul>
平成 25 年度	<ul style="list-style-type: none"> <li>誘導ロープの設置により、20 年度に複線化はほぼ解消済み。</li> <li>植生は回復傾向にある。</li> </ul>

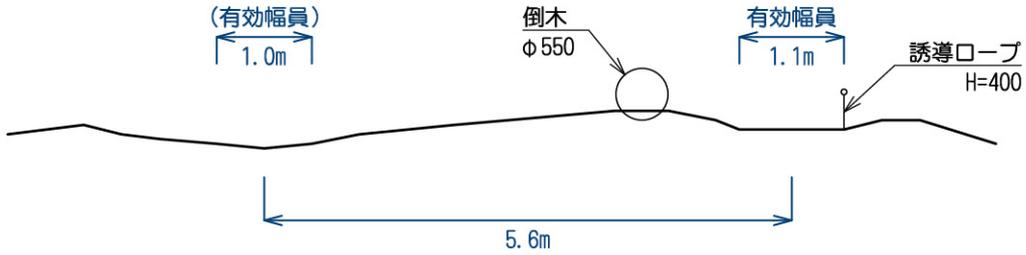
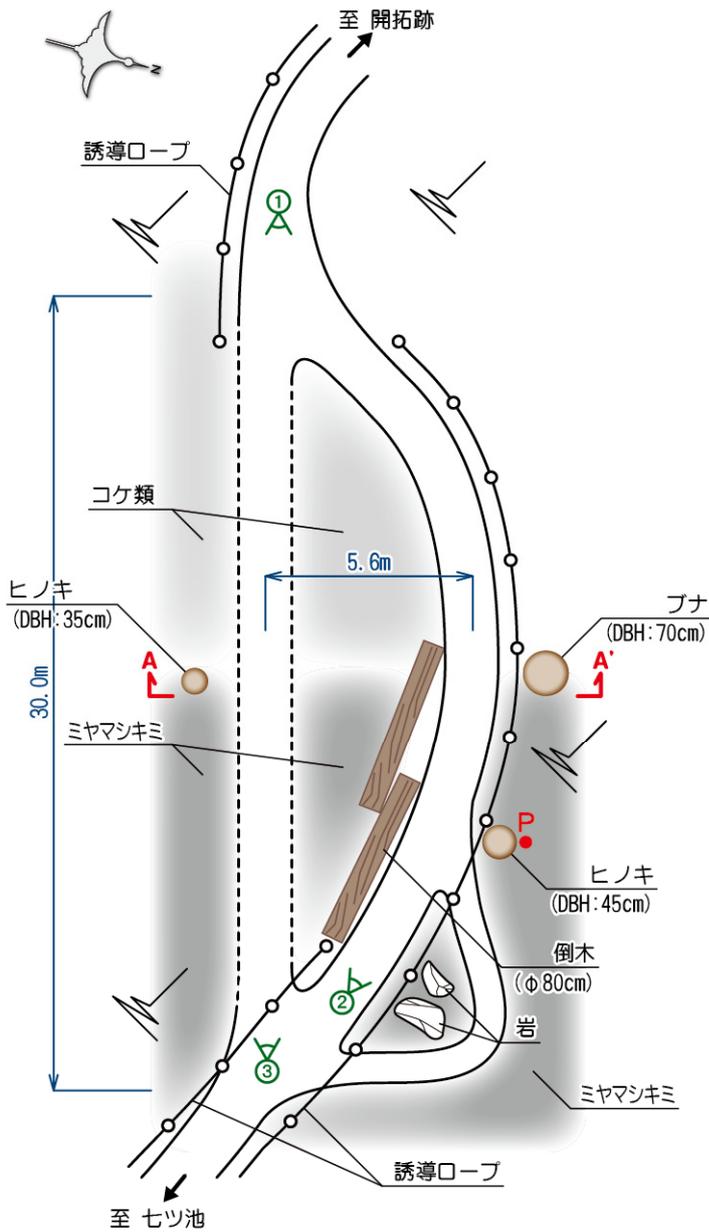
路線名	大台ヶ原周回線	地点番号	M-19
-----	---------	------	------

① 全景1

② 主線の状況

③ 複線の状況

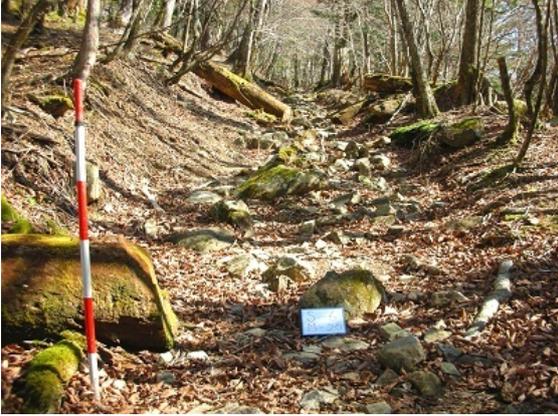
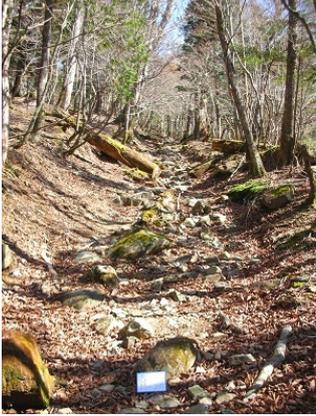
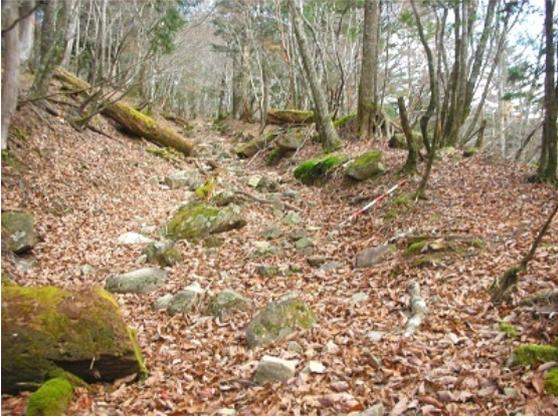
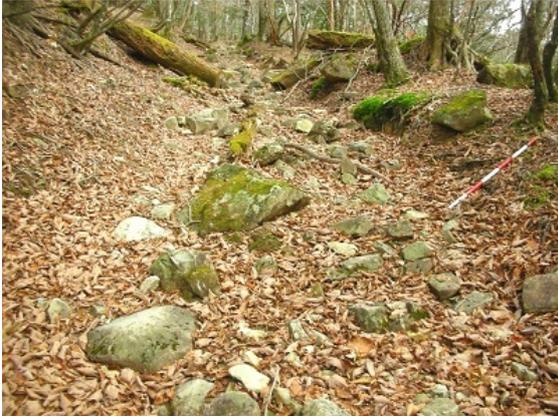
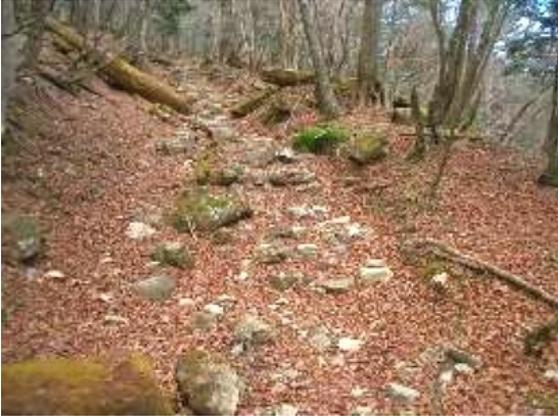
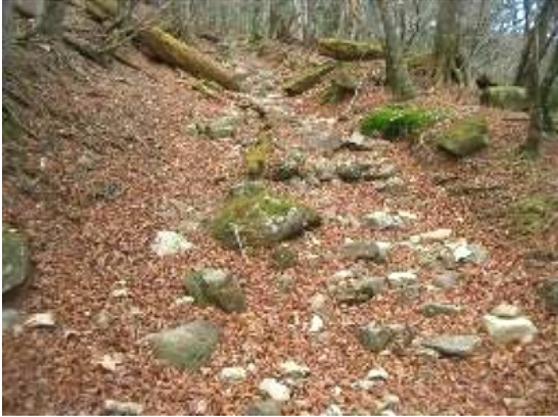
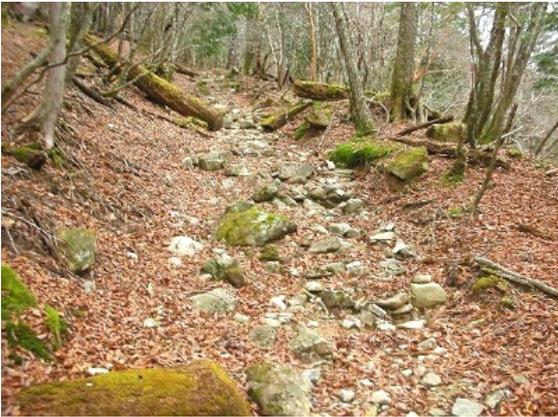
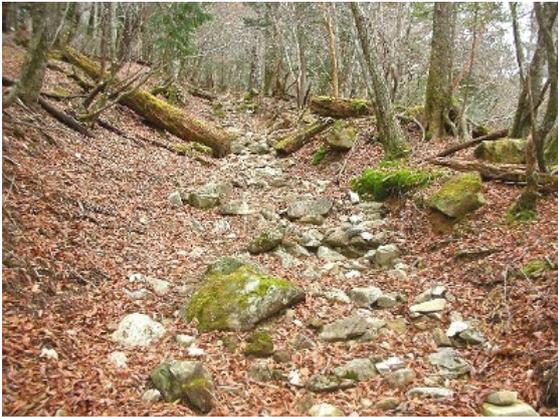
M-20, S-6 (1)	M-20, S-6 (2)
平成18年度 (11月16日)

種類	<input checked="" type="checkbox"/> 洗掘	<input checked="" type="checkbox"/> 複線化	<input type="checkbox"/> 裸地化	<input type="checkbox"/> 他( )
平成 18 年度	<ul style="list-style-type: none"> <li>洗掘 … 長さ：50m、最大深さ：60cm</li> <li>複線化 … 原因：洗掘による、長さ：21m</li> <li>※直登区間において、約 50m に渡って洗掘が生じているため、西端部の谷側（南側）に約 21m の複線が形成されている。洗掘の基点：N34° 11.156′，E136° 04.479′ 終点：N34° 11.160′，E136° 04.508′</li> </ul>			
平成 19 年度	・ 特に変化はない。			
平成 20 年度	<ul style="list-style-type: none"> <li>複線化は解消傾向にある。植生については、特に変化はない。</li> <li>洗掘状況についても、特に変化はない。</li> </ul>			
平成 21 年度	・ 複線化はほぼ解消。植生には特に変化なし。			
平成 22 年度	・ 複線化は 21 年度にほぼ解消済み。植生には特に変化なし。			
平成 23 年度	<ul style="list-style-type: none"> <li>洗掘は特に変化なし。複線化は 21 年度にほぼ解消済み。</li> <li>植生は特に変化なし。（周辺の下層植生は貧弱であり、回復の見込みは薄いと考えられる）</li> </ul>			
平成 24 年度	<ul style="list-style-type: none"> <li>洗掘は特に変化なし。複線化は 21 年度にほぼ解消済み。</li> <li>植生は特に変化なし。（周辺の下層植生は貧弱であり、回復の見込みは薄いと考えられる）</li> </ul>			
平成 25 年度	<ul style="list-style-type: none"> <li>洗掘は特に変化なし。複線化は 21 年度にほぼ解消済み。</li> <li>植生は特に変化なし。（周辺の下層植生は貧弱であり、回復の見込みは薄いと考えられる）</li> </ul>

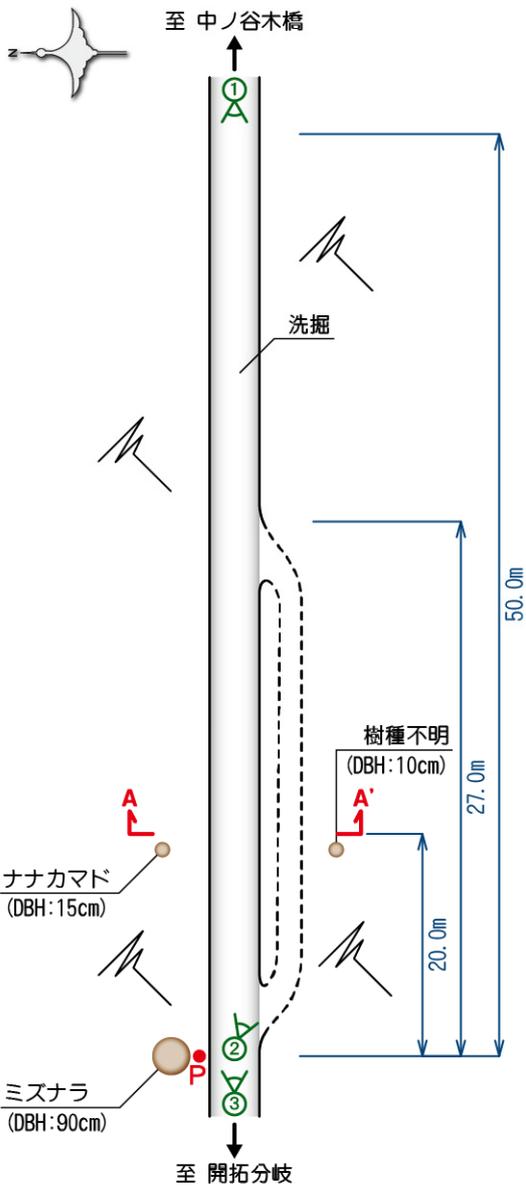
【平面図・写真】

① 全景1

② 複線の状況

③ 全景2

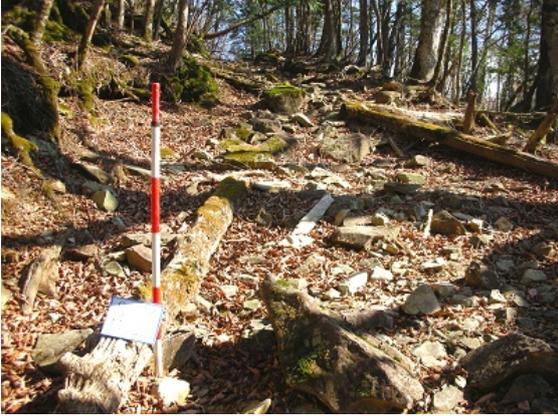
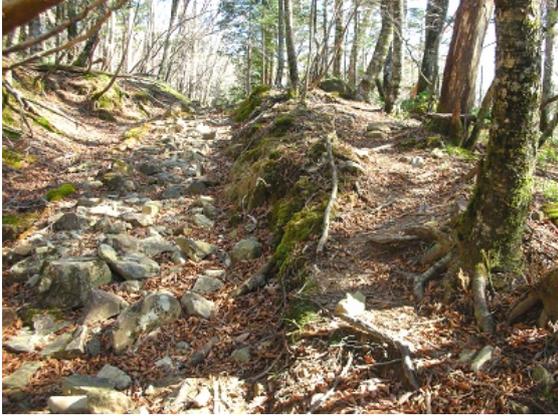
M-21, S-7 (1)	M-21, S-7 (2)
平成18年度 (11月16日)

種類	<input checked="" type="checkbox"/> 洗掘	<input checked="" type="checkbox"/> 複線化	<input type="checkbox"/> 裸地化	<input type="checkbox"/> 他( )
平成 18 年度	洗掘 … 長さ：70m、最大深さ：80cm / 複線化 … 原因：洗掘による、長さ：35m ※直登区間において、約 70m に渡って洗掘が生じているため、東端部の谷側（南側）に 約 35m の複線が形成されている。 洗掘の基点：N34° 11.170′ , E136° 04.530′ 終点：N34° 11.175′ , E136° 04.574′			
平成 19 年度	・ 特に変化はない。			
平成 20 年度	・ 複線化は、解消傾向にある。植生については、特に変化はない。 ・ 洗掘状況についても、特に変化はない。			
平成 21 年度	・ 複線化はほぼ解消。植生には特に変化なし。雨水により、若干の洗掘の進行がみられる。			
平成 22 年度	・ 複線化は 21 年度にほぼ解消済み。植生には特に変化なし。			
平成 23 年度	・ 洗掘箇所は雨水の流下により、洗掘の進行及び土砂の堆積がみられた。 ・ 複線化は 21 年度にほぼ解消済み。植生は特に変化なし。			
平成 24 年度	・ 洗掘箇所は雨水の流下により、若干の荒廃の進行がみられた。 ・ 複線化は 21 年度にほぼ解消済み。植生は特に変化なし。			
平成 25 年度	・ 洗掘箇所は若干の浸食の進行がみられた。 ・ 複線化は 21 年度にほぼ解消済み（これまで傾倒していたヒメシヤラが倒れ(生存)、 誘導ロープが設置された）。植生は特に変化なし。

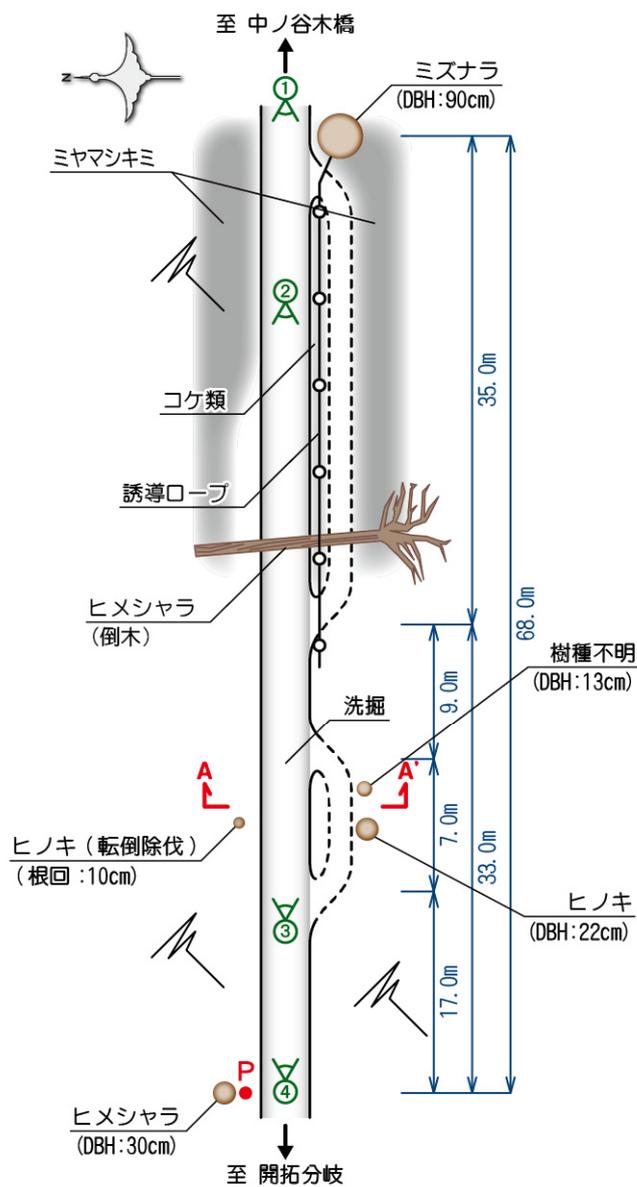
【平面図・写真】

① 全景1

② 洗掘の状況1

③ 洗掘の状況2

④ 全景2

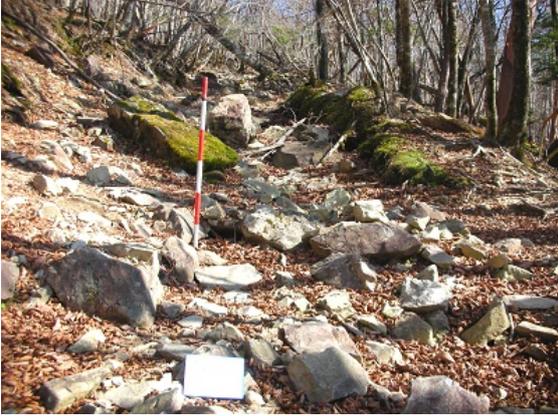
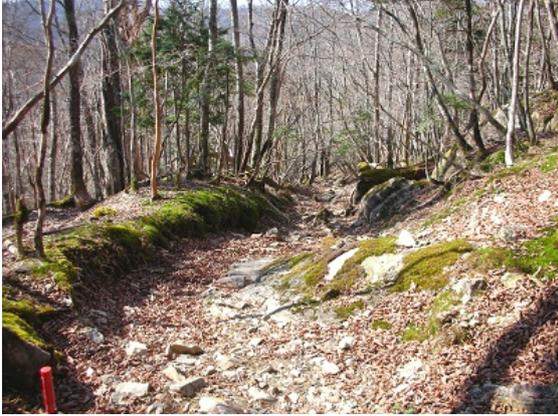
M-22, S-8 (1)	M-22, S-8 (2)
平成18年度 (11月16日)

種類	<input checked="" type="checkbox"/> 洗掘 <input checked="" type="checkbox"/> 複線化 <input type="checkbox"/> 裸地化 <input type="checkbox"/> 他(    )
平成 18 年度	洗掘 … 長さ：90m、最大深さ：100 cm / 複線化 … 原因：洗掘による、長さ：15m ※直登区間において、約 90m に渡って洗掘が生じているため、西端部の谷側（南側）に 約 15m の複線が形成されている。 洗掘の基点：N34° 11.197′， E136° 04.705′ 終点：N34° 11.206′， E136° 04.755′
平成 19 年度	・ 特に変化はない。
平成 20 年度	・ 複線化及び植生の状況については、特に変化はない。 ・ 洗掘状況については、台風による影響と思われる岩の崩れなどの路面の悪化が確認された。
平成 21 年度	・ 複線化は解消傾向にある。植生には特に変化なし。雨水により、若干の洗掘の進行、特に歩道側面の崩れがみられる。
平成 22 年度	・ 複線化はほぼ解消。植生には特に変化なし。
平成 23 年度	・ 洗掘は全体的には大きな変化はなかったが、雨水の流下により、段差が生じている箇所等において、局所的に洗掘が進行していた。 ・ 複線化はほぼ解消済み。植生は特に変化なし。
平成 24 年度	・ 洗掘箇所は雨水の流下により、若干の荒廃の進行がみられた。 ・ 複線化は 22 年度にほぼ解消済み。植生は特に変化なし。
平成 25 年度	・ 洗掘箇所は、洗掘内で土砂の堆積・浸食がみられたものの、全体としては大きな変化はなかった。 ・ 複線化は 22 年度にほぼ解消済み。植生は特に変化なし。

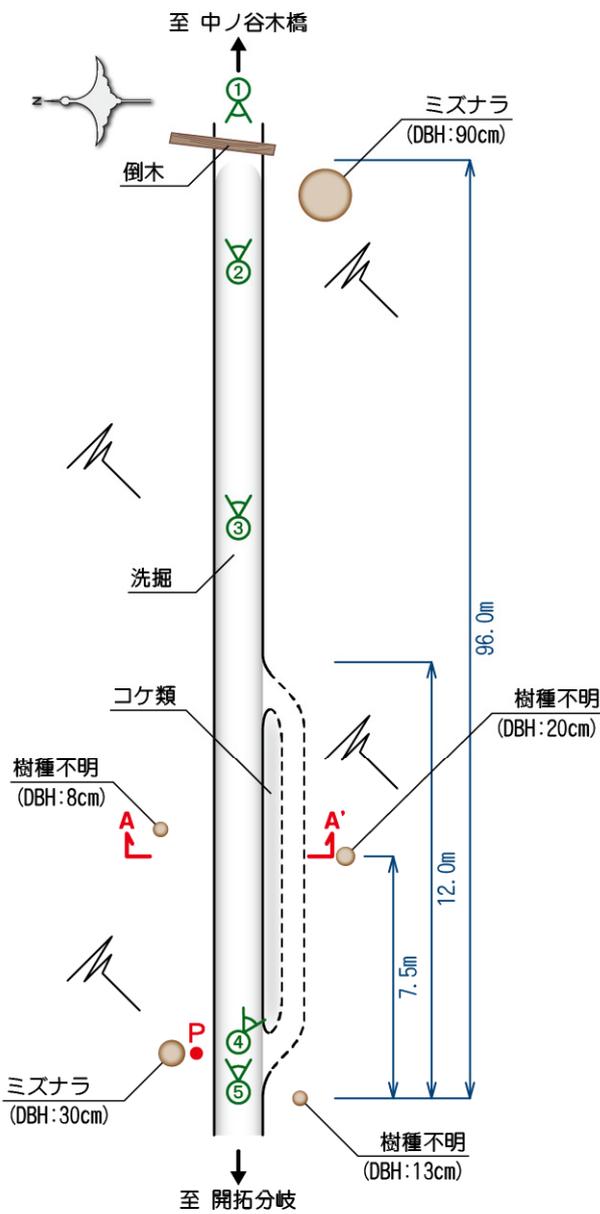
【平面図・写真】

② 洗掘の状況 1

③ 洗掘の状況 2

④ 複線の状況

⑤ 洗掘の状況 3

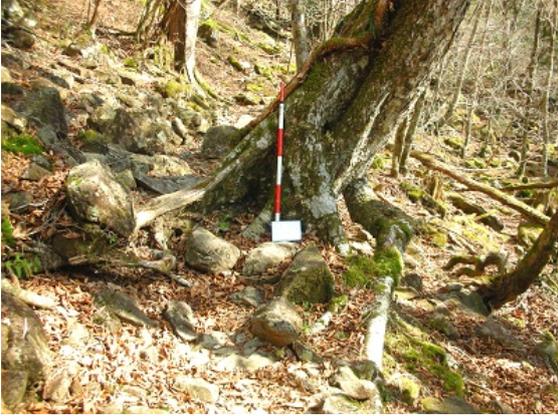
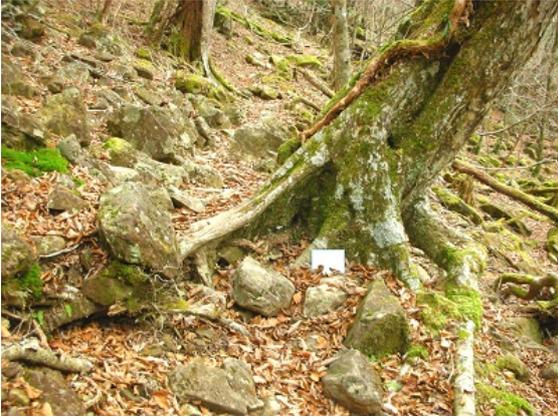
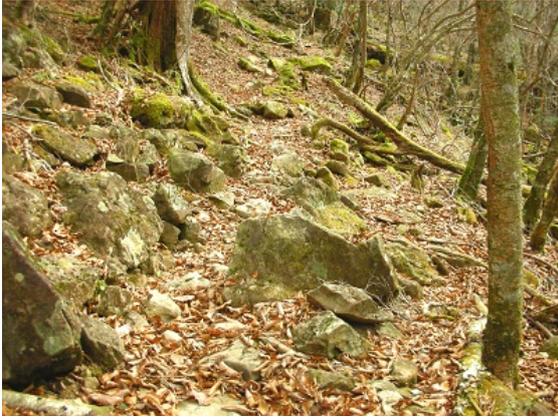
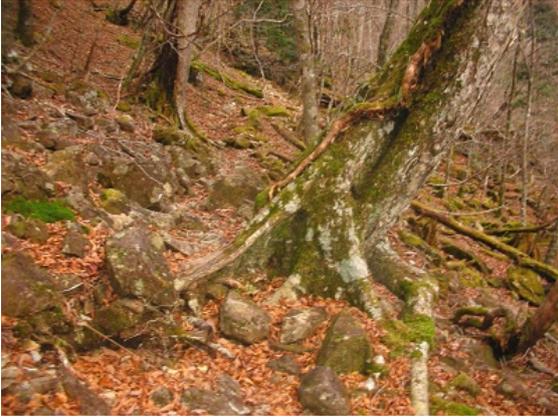
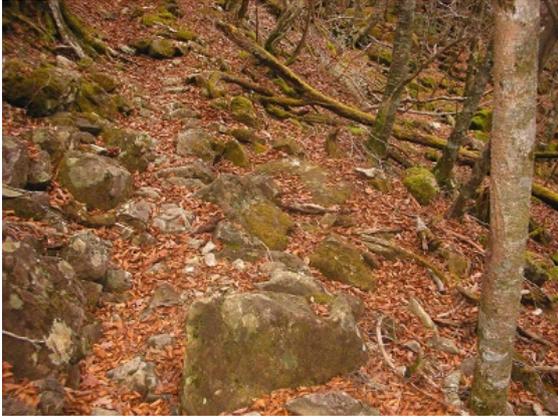
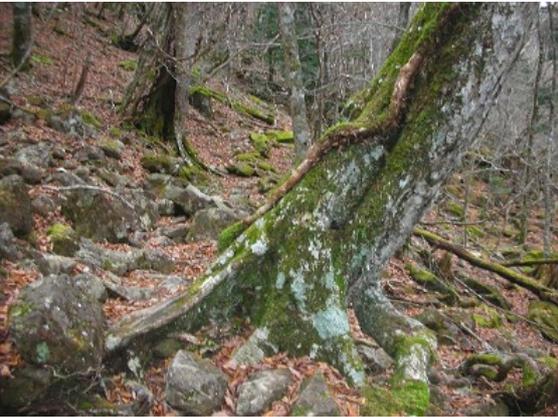
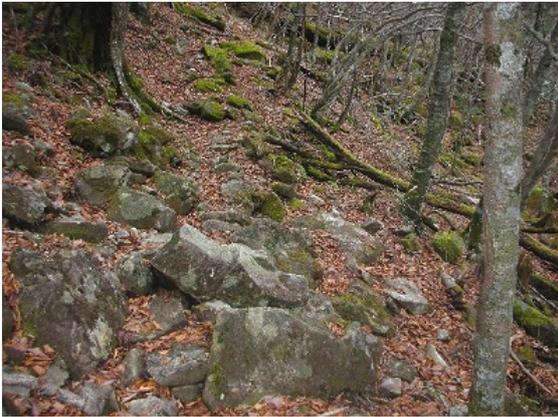
M-23 (1)	M-23 (2)
平成18年度 (11月16日)

種類	<input type="checkbox"/> 洗掘 <input checked="" type="checkbox"/> 複線化 <input type="checkbox"/> 裸地化 <input type="checkbox"/> 他( )
平成 18 年度	<ul style="list-style-type: none"> <li>原因：樹木による</li> <li>長さ：9 m</li> </ul>
平成 19 年度	<ul style="list-style-type: none"> <li>特に変化はない。</li> </ul>
平成 20 年度	<ul style="list-style-type: none"> <li>複線化は、解消傾向にある。植生については、特に変化はない。</li> </ul>
平成 21 年度	<ul style="list-style-type: none"> <li>複線化は解消傾向にある。植生には特に変化なし。</li> </ul>
平成 22 年度	<ul style="list-style-type: none"> <li>複線化は解消傾向にある。植生には特に変化なし。</li> </ul>
平成 23 年度	<ul style="list-style-type: none"> <li>枯枝等の設置により、複線化はほぼ解消済み。</li> <li>植生は特に変化なし。(周辺の下層植生は貧弱であり、回復の見込みは薄いと考えられる)</li> </ul>
平成 24 年度	<ul style="list-style-type: none"> <li>枯枝等の設置により、複線化は 23 年度にほぼ解消済み。</li> <li>植生は特に変化なし。(周辺の下層植生は貧弱であり、回復の見込みは薄いと考えられる)</li> </ul>
平成 25 年度	<ul style="list-style-type: none"> <li>枯枝等の設置により、複線化は 23 年度にほぼ解消済み。</li> <li>植生は特に変化なし。(周辺の下層植生は貧弱であり、回復の見込みは薄いと考えられる)</li> </ul>

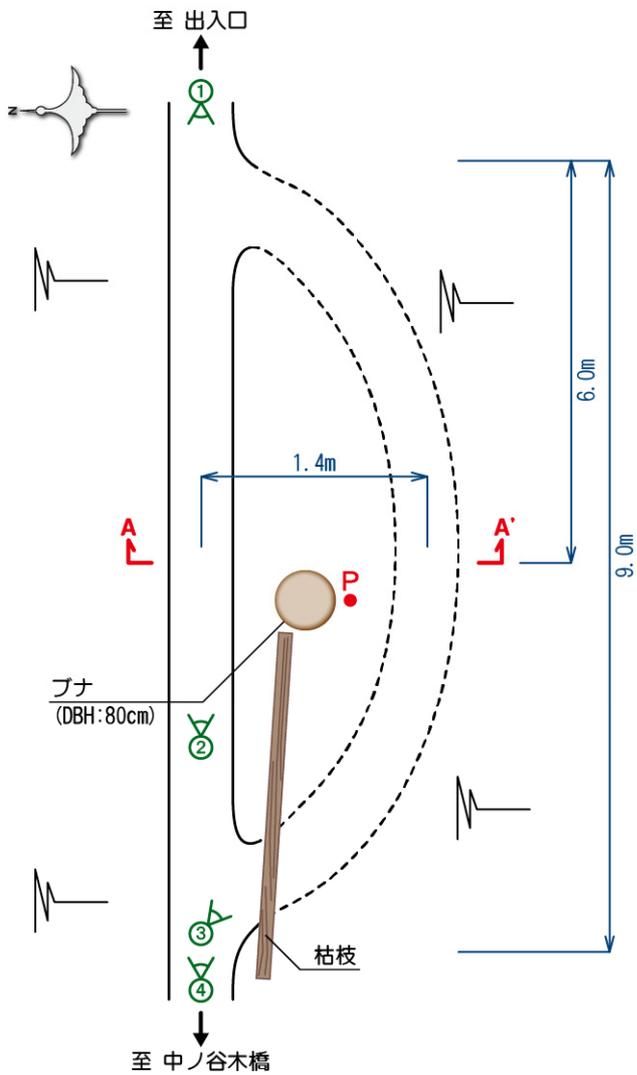
【平面図・写真】

② 主線の状況

③ 複線の状況

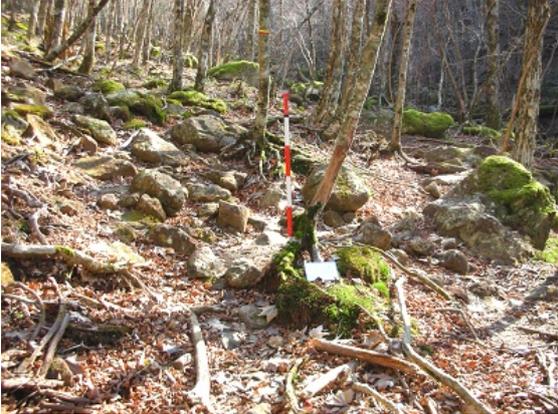
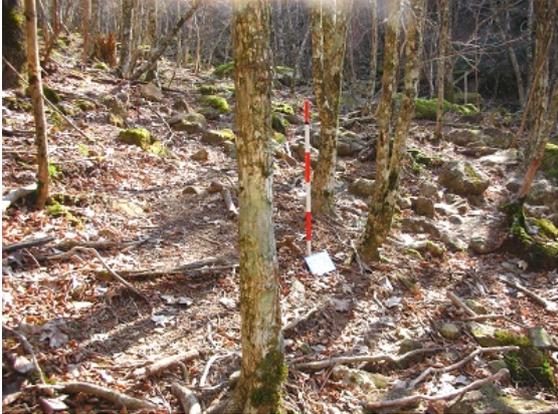
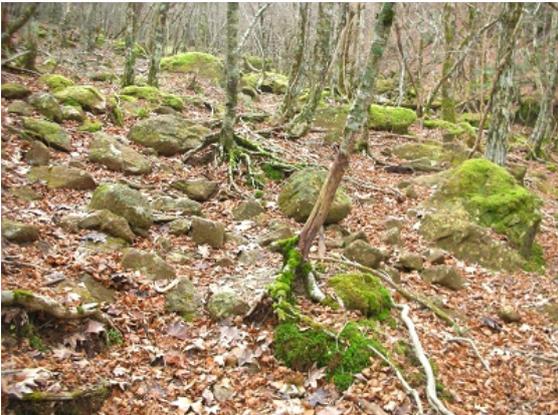
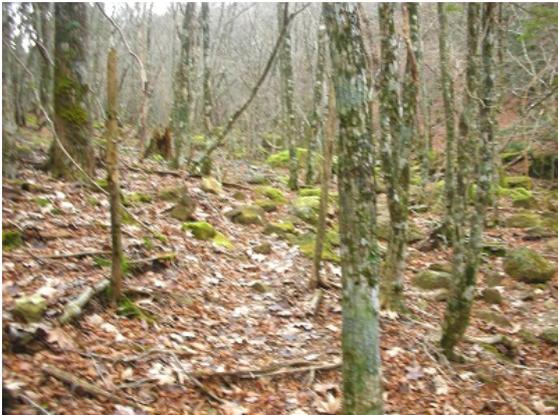
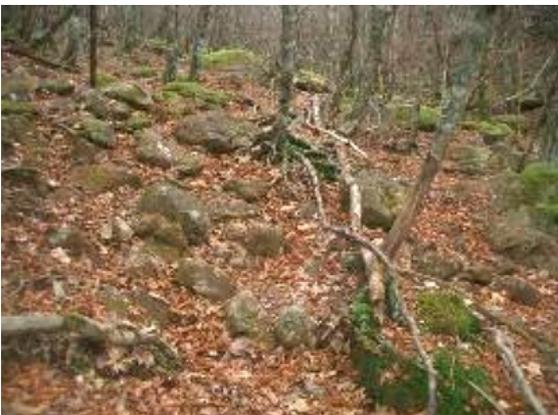
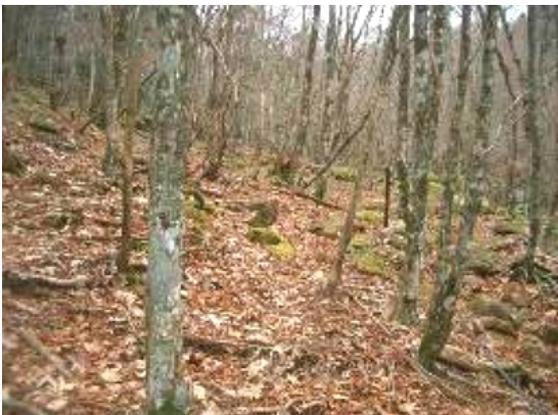
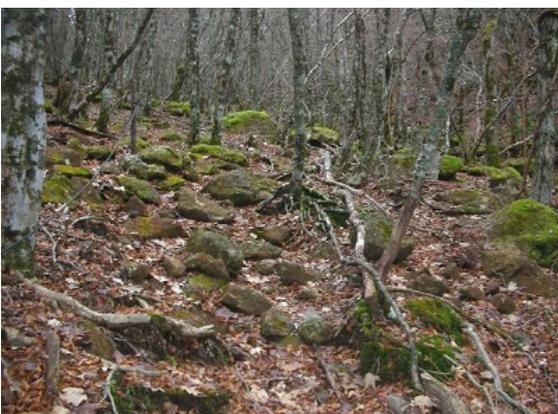
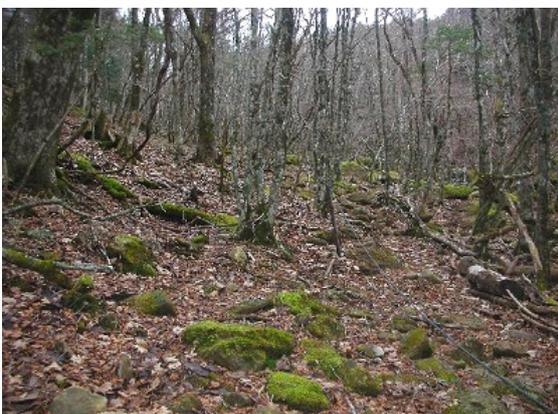
M-24 (1)	M-24 (2)
平成18年度 (11月16日)

種類	<input type="checkbox"/> 洗掘	<input checked="" type="checkbox"/> 複線化	<input type="checkbox"/> 裸地化	<input type="checkbox"/> 他( )
平成 18 年度	<ul style="list-style-type: none"> <li>原因：ルートが不明確であることにより、3本に複線化。</li> <li>長さ：13m</li> </ul>			
平成 19 年度	・特に変化はない。			
平成 20 年度	<ul style="list-style-type: none"> <li>ロープ及び倒木の設置により、主線が明確になったことにより、複線化は解消傾向にある。植生については、特に変化はない。</li> </ul>			
平成 21 年度	・ロープ、倒木の設置により、複線化はほぼ解消。植生には特に変化なし。			
平成 22 年度	・複線化は 21 年度に複線はほぼ解消済み。植生には特に変化なし。			
平成 23 年度	<ul style="list-style-type: none"> <li>複線化は 21 年度にほぼ解消済み。</li> <li>植生は特に変化なし。(周辺の下層植生は貧弱であり、回復の見込みは薄いと考えられる)</li> </ul>			
平成 24 年度	<ul style="list-style-type: none"> <li>複線化は 21 年度にほぼ解消済み。</li> <li>植生は特に変化なし。(周辺の下層植生は貧弱であり、回復の見込みは薄いと考えられる)</li> </ul>			
平成 25 年度	<ul style="list-style-type: none"> <li>複線化は 21 年度にほぼ解消済み。</li> <li>植生は特に変化なし。(周辺の下層植生は貧弱であり、回復の見込みは薄いと考えられる)</li> </ul>

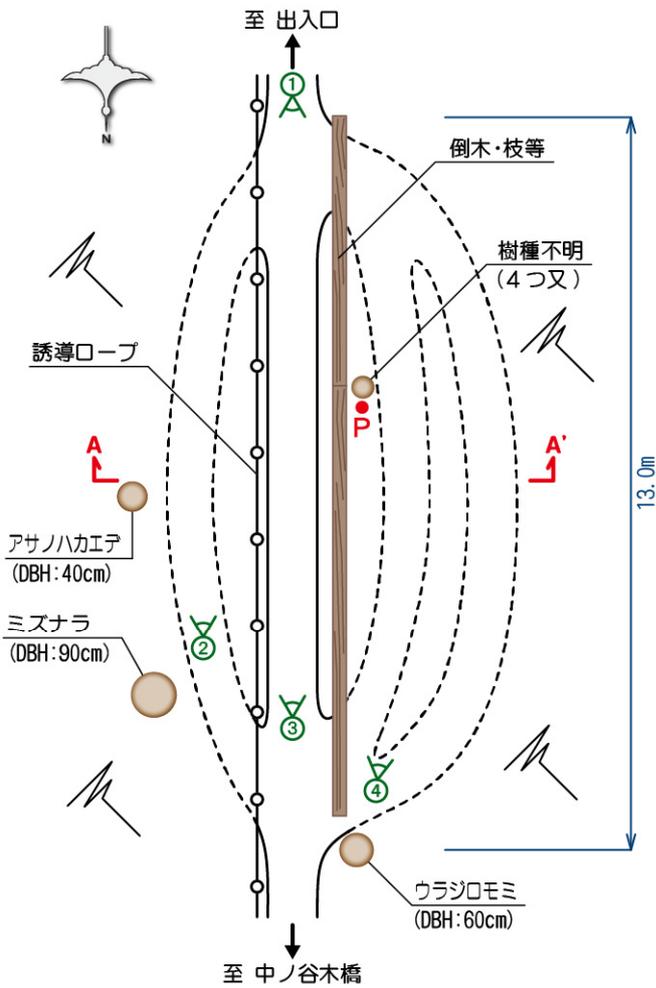
【平面図・写真】

誘導ロープ  
H=600

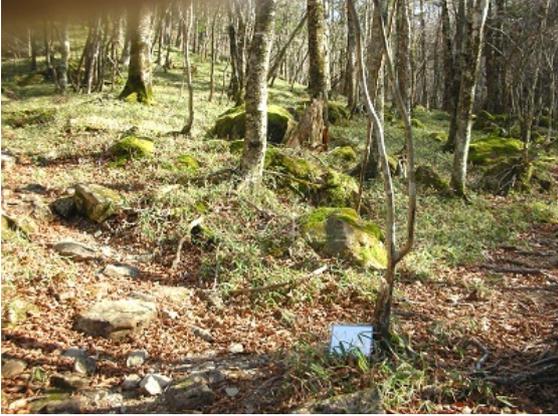
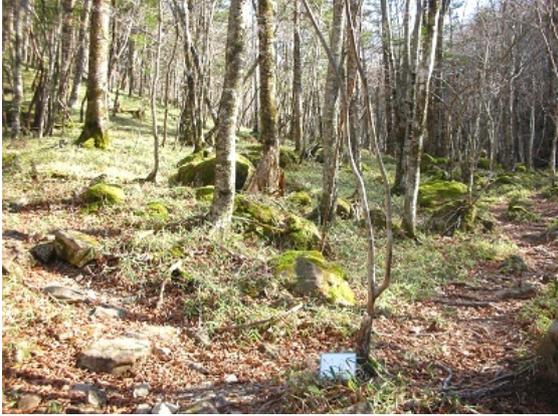
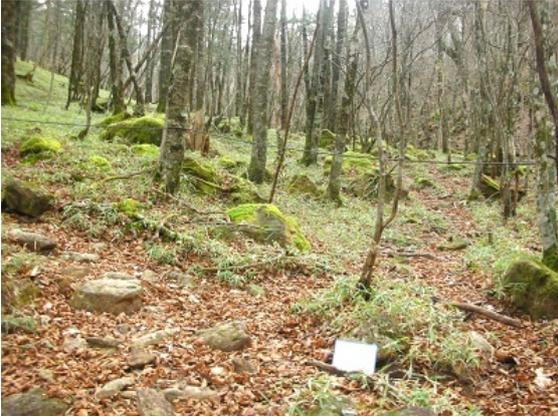
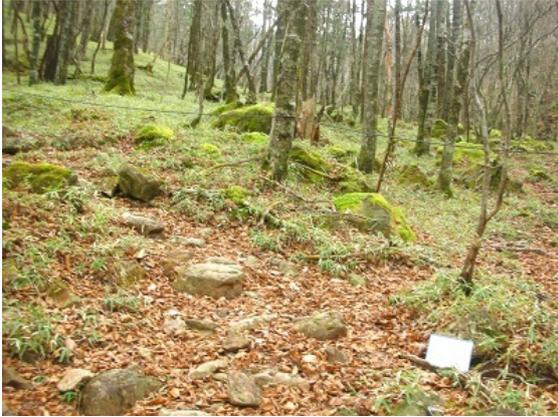
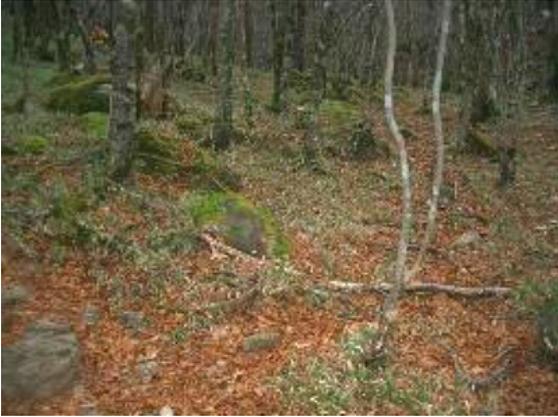
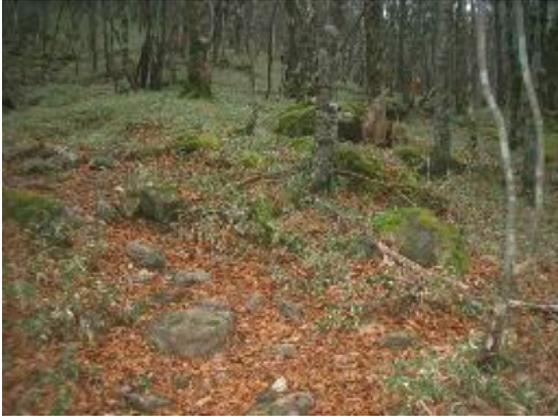
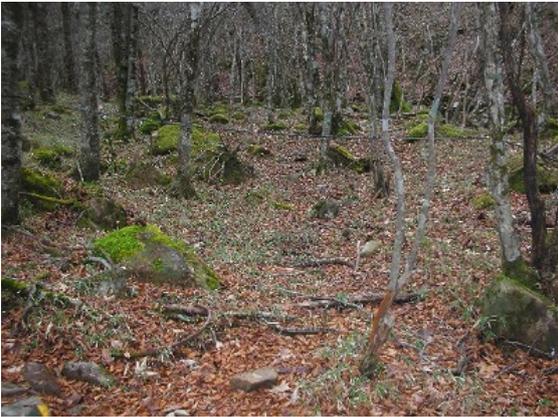
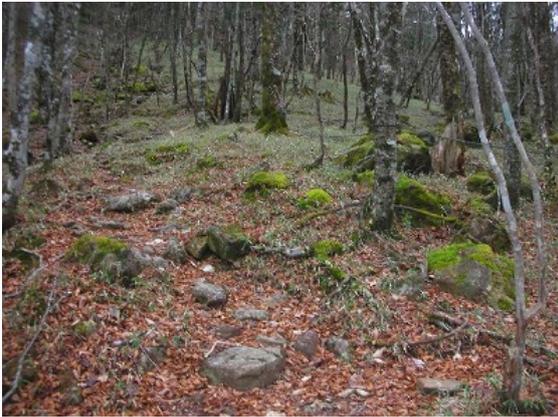
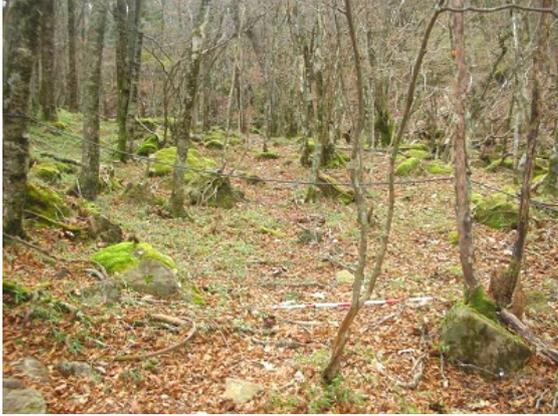
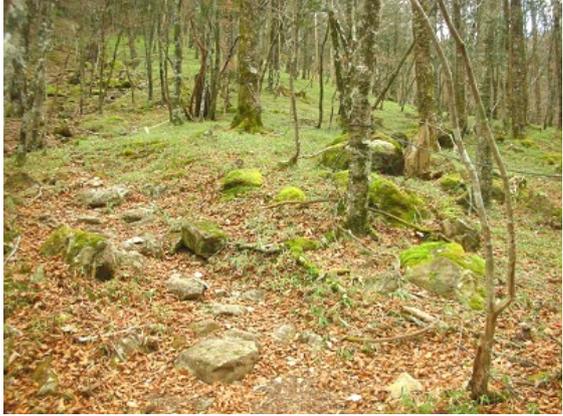
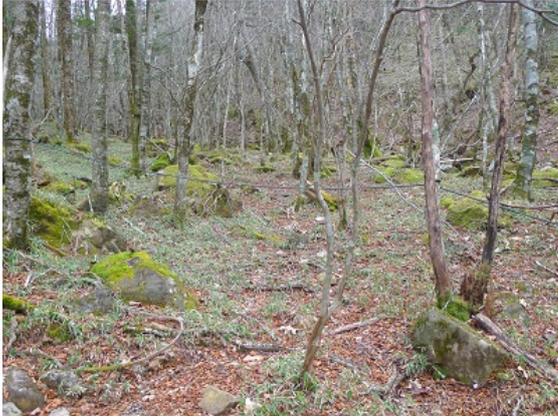
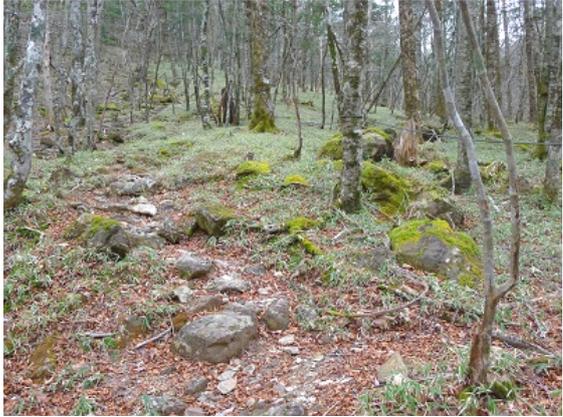
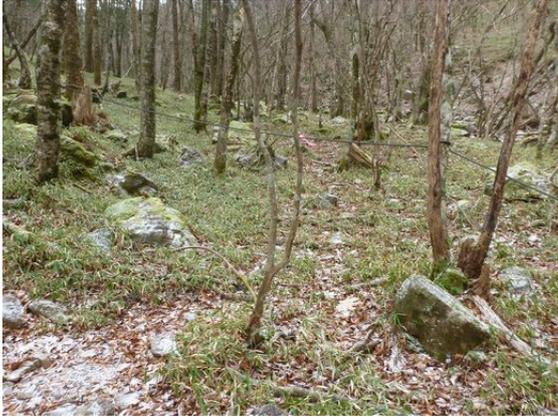
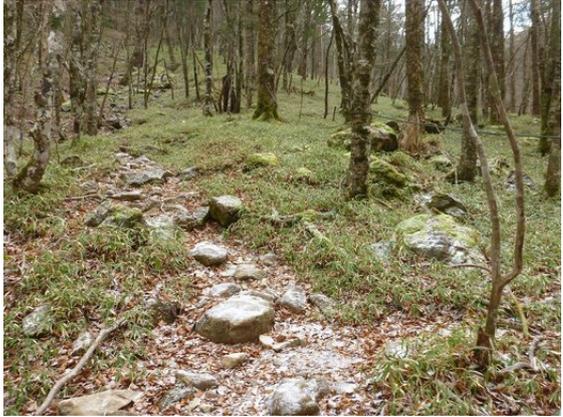
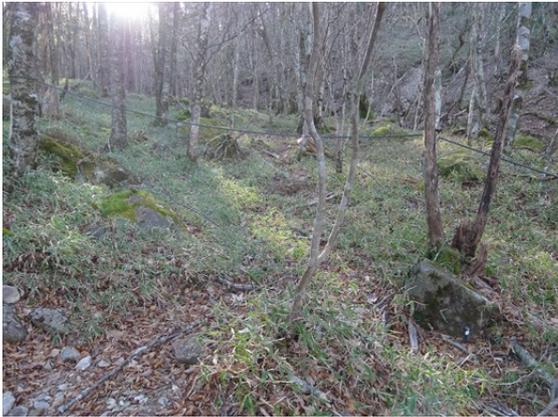
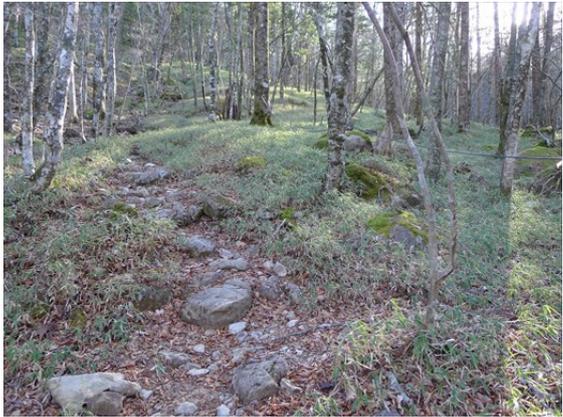
M-25 (1)	M-25 (2)
平成18年度 (11月16日)

種類	<input type="checkbox"/> 洗掘 <input checked="" type="checkbox"/> 複線化 <input type="checkbox"/> 裸地化 <input type="checkbox"/> 他( )
平成 18 年度	・原因：ルート不明瞭さ、およびショートカットのため    長さ：50m ※ルートが直角にカーブしている箇所において、本来のルート不明瞭さから、複線化している。本線と複線の間、ショートカットも形成されている。 複線の基点：N34° 11.016′, E136° 05.607′ 終点：N34° 11.006′, E136° 05.621′
平成 19 年度	・複線部がロープによって閉鎖されたため、複線部の植生は回復傾向にある。
平成 20 年度	・19 年度のロープの設置により、複線化はほぼ解消した。植生についても、回復傾向がみられる。
平成 21 年度	・複線化は 20 年度にほぼ解消済み。植生（ミヤコザサ）も回復傾向にある。
平成 22 年度	・複線化は 20 年度にほぼ解消済み。植生（ミヤコザサ）も回復傾向にある。
平成 23 年度	・誘導ロープの設置により、複線化は 20 年度にほぼ解消済み。 ・植生（ミヤコザサ）は回復傾向にある。
平成 24 年度	・誘導ロープの設置により、複線化は 20 年度にほぼ解消済み。 ・植生（ミヤコザサ）は回復傾向にある。
平成 25 年度	・誘導ロープの設置により、複線化は 20 年度にほぼ解消済み。 ・植生（ミヤコザサ）は回復傾向にある。

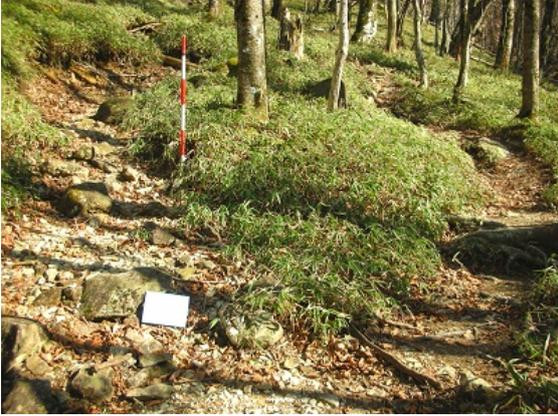
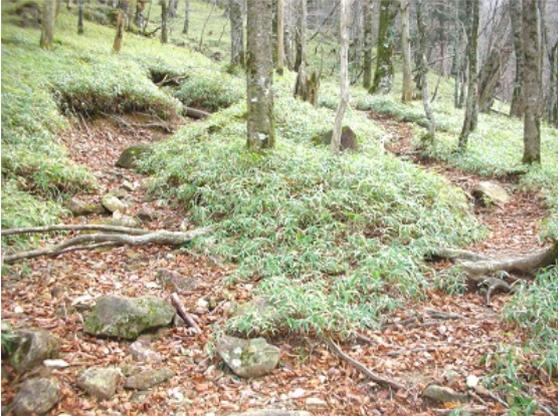
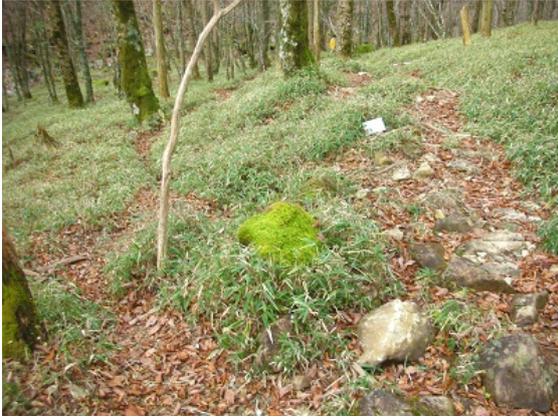
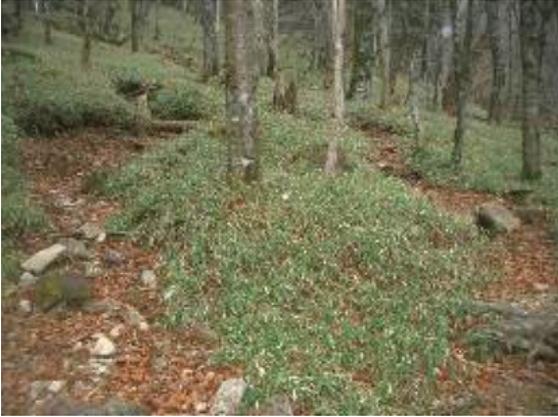
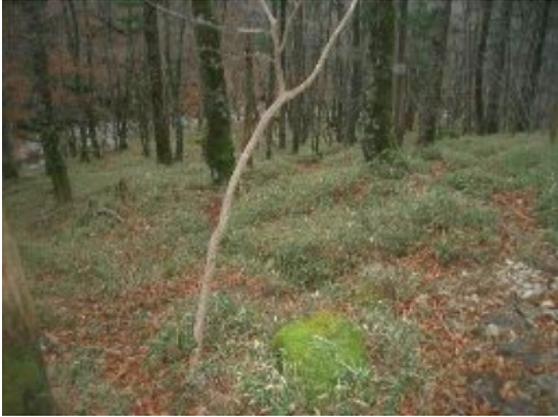
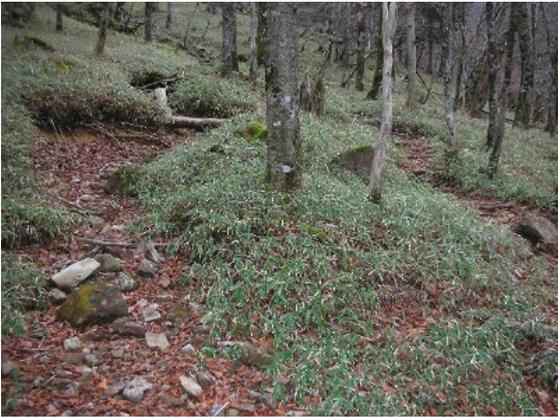
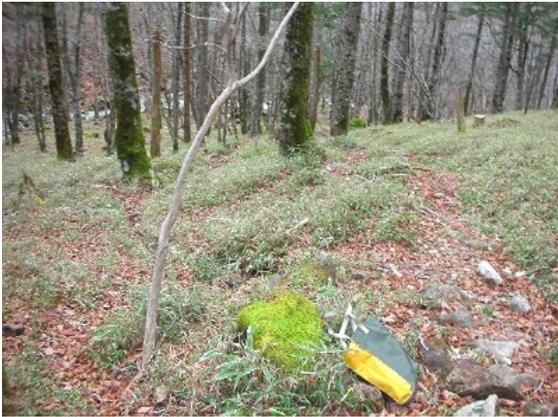
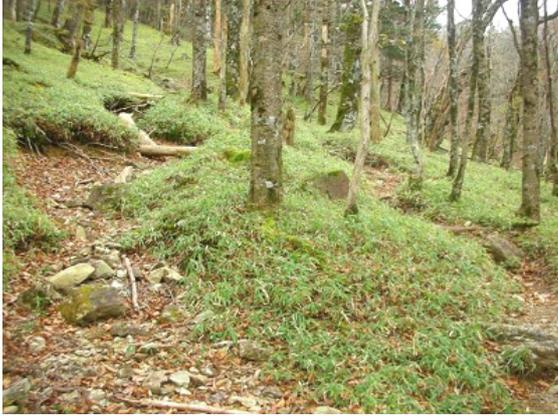
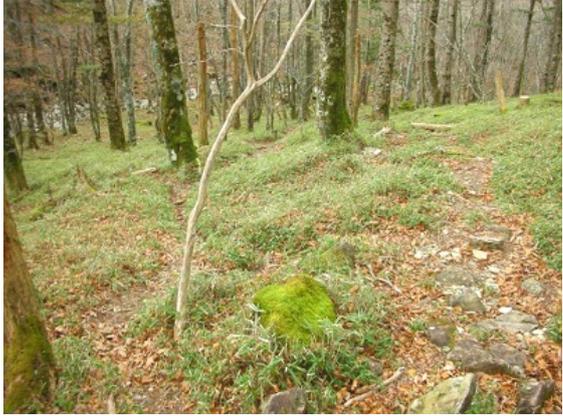
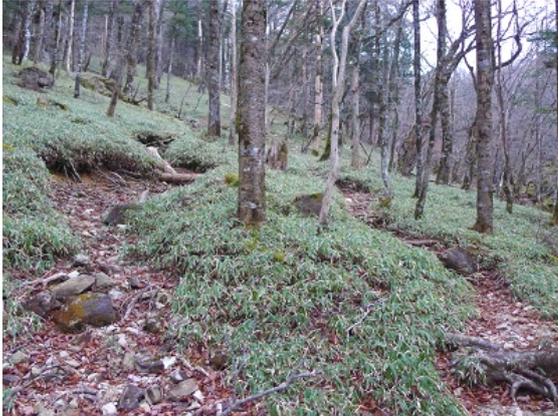
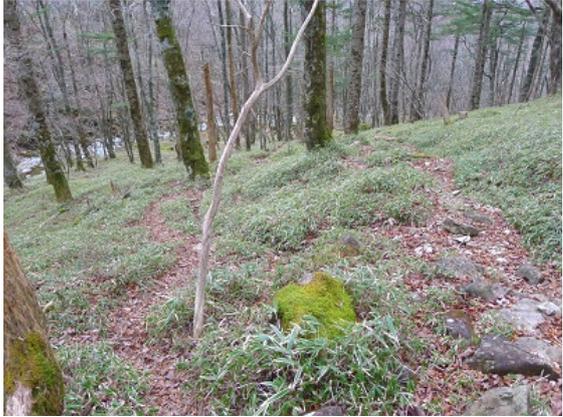
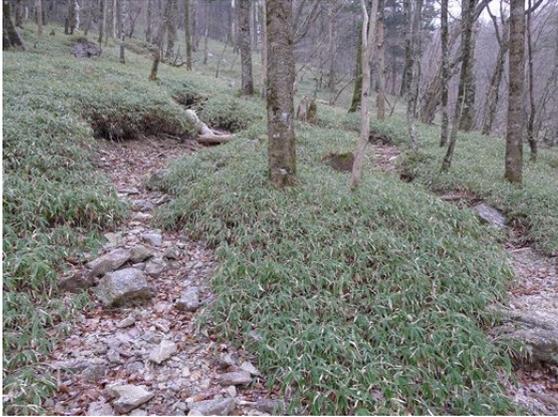
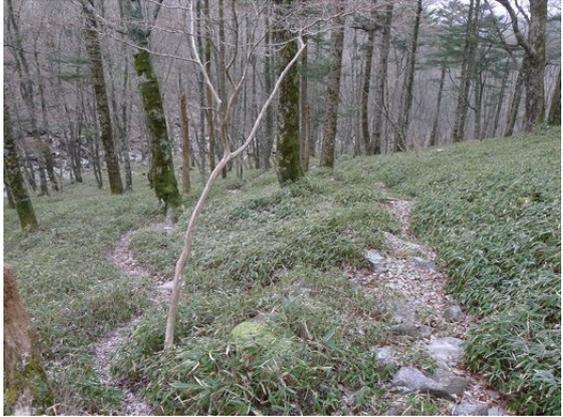
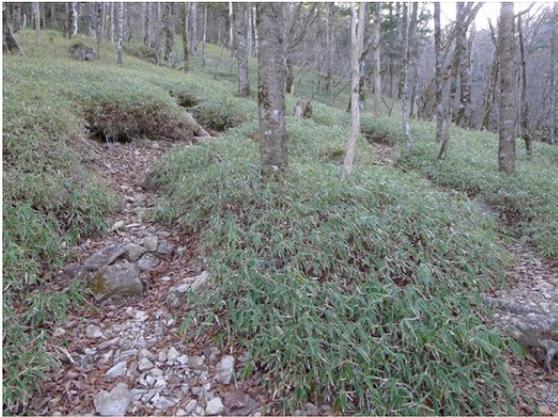
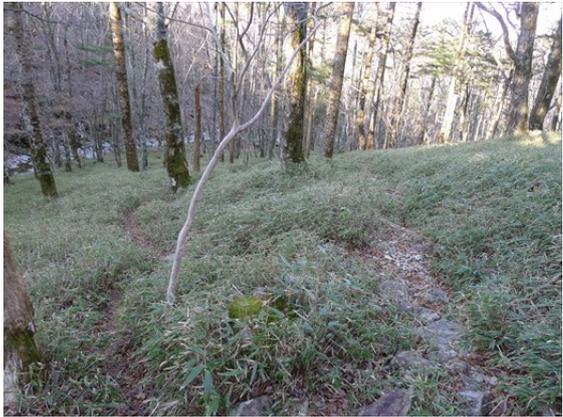
M-26, S-9 (1)	M-26, S-9 (2)
平成18年度 (11月16日)

種類	<input checked="" type="checkbox"/> 洗掘	<input checked="" type="checkbox"/> 複線化	<input type="checkbox"/> 裸地化	<input type="checkbox"/> 他( )
平成 18 年度	<ul style="list-style-type: none"> <li>洗掘 … 長さ：9 m、最大深さ：70 cm</li> <li>複線化 … 原因：洗掘による、長さ：東側 24m、西側 16m</li> <li>※本線と複線の間にはショートカットも形成されている。</li> </ul>			
平成 19 年度	・特に変化はない。			
平成 20 年度	・特に変化はない。			
平成 21 年度	・倒木の設置により、複線化は解消傾向にある。植生（ミヤコザサ）も回復傾向にある。			
平成 22 年度	・倒木の設置により、複線化は解消傾向にある。植生（ミヤコザサ）も回復傾向にある。			
平成 23 年度	<ul style="list-style-type: none"> <li>洗掘は特に変化なし。植生（ミヤコザサ）は回復傾向にある。</li> <li>東側では新たな複線が出現した。西側の複線化は倒木の設置により、解消傾向にある。</li> </ul>			
平成 24 年度	<ul style="list-style-type: none"> <li>洗掘は特に変化なし。植生（ミヤコザサ）は回復傾向にある。</li> <li>東側の複線化は特に変化なし。西側の複線化は倒木の設置により、解消傾向にある。</li> </ul>			
平成 25 年度	<ul style="list-style-type: none"> <li>洗掘は特に変化なし。植生（ミヤコザサ）は回復傾向にある。</li> <li>東側の複線化は特に変化なし。西側の複線化は倒木の設置により、解消傾向にある。</li> </ul>
