## 参考資料 2. 歩道状況調査 結果個票

歩道状況調査の結果個票を次々頁以降に示す。

路線名	大台ヶ原周回線	地点番号	M-1
-----	---------	------	-----

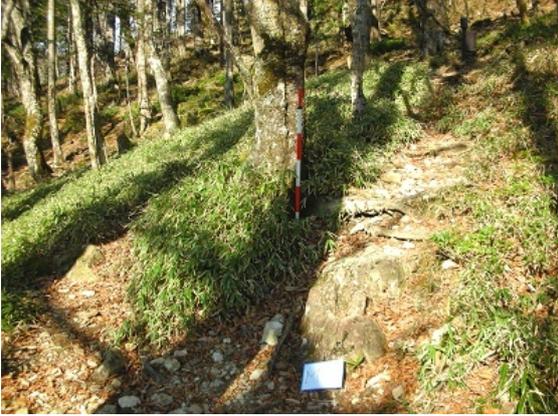
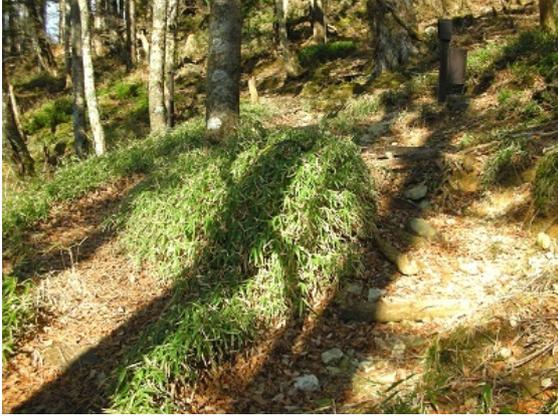
M-27 (1)	M-27 (2)
平成18年度 (11月16日)

種 類	<input type="checkbox"/> 洗掘 <input checked="" type="checkbox"/> 複線化 <input type="checkbox"/> 裸地化 <input type="checkbox"/> 他(            )
平成 18 年度	<ul style="list-style-type: none"> <li>原因：樹木および軽度の洗掘による</li> <li>長さ：17m</li> </ul>
平成 19 年度	<ul style="list-style-type: none"> <li>特に変化はない。</li> </ul>
平成 20 年度	<ul style="list-style-type: none"> <li>植生（ミヤコザサ）の回復によって、複線の道幅が若干狭くなっているなど、複線化及び植生について、回復傾向が確認された。</li> <li>また、主線については、雨水によると思われる、山側の崩れと、それによる道幅の若干の拡大が確認された。</li> </ul>
平成 21 年度	<ul style="list-style-type: none"> <li>複線化は解消傾向にある。植生（ミヤコザサ）も回復傾向にある。</li> </ul>
平成 22 年度	<ul style="list-style-type: none"> <li>複線化は解消傾向にある。植生（ミヤコザサ）も回復傾向にある。</li> </ul>
平成 23 年度	<ul style="list-style-type: none"> <li>3つの複線化のうち、中央の複線化は解消傾向にある。残りの2つの複線化は解消していない。</li> <li>植生（ミヤコザサ）は回復傾向にある。</li> </ul>
平成 24 年度	<ul style="list-style-type: none"> <li>3つの複線化のうち、中央の複線化はほぼ解消。残りの2つの複線化は特に変化なし。</li> <li>植生（ミヤコザサ）は回復傾向にある。</li> </ul>

平成 25 年度	<ul style="list-style-type: none"> <li>3つの複線化のうち、中央の複線化はほぼ解消。残りの2つの複線化は特に変化なし。</li> <li>植生（ミヤコザサ）は回復傾向にある。</li> </ul>

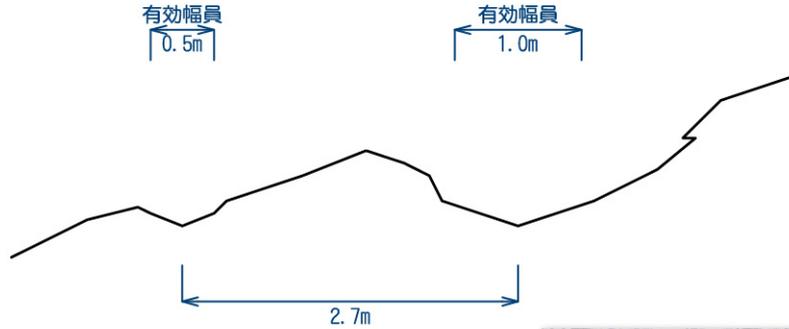
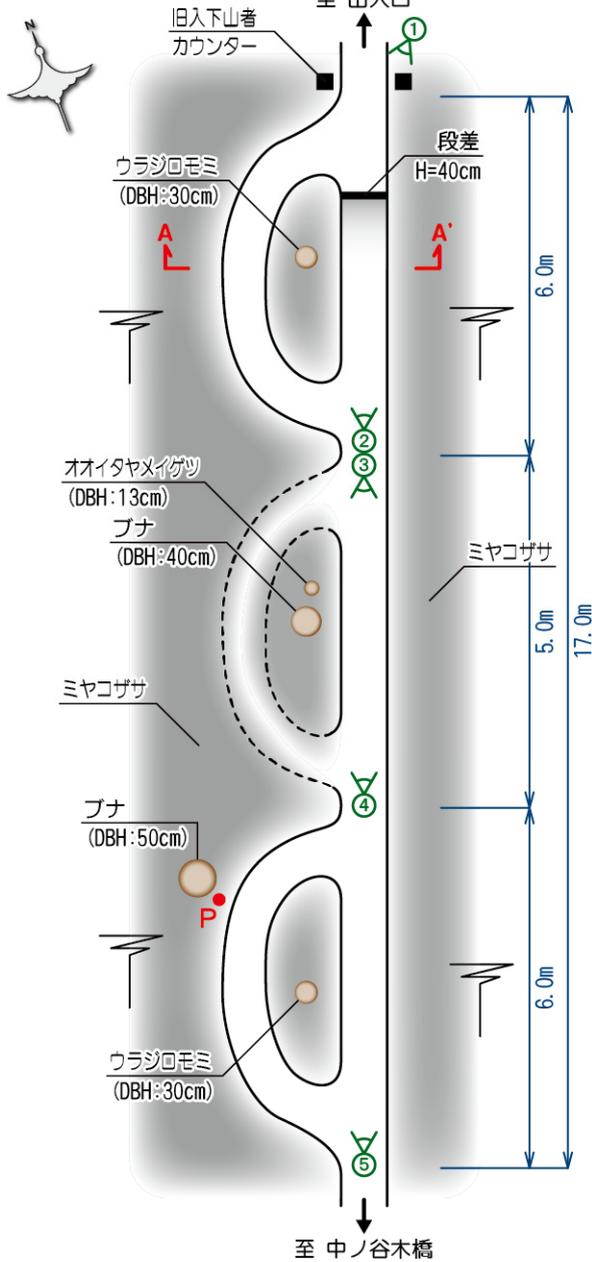
現況模式図

② 複線と段差の状況

③ ほぼ解消した複線1

④ ほぼ解消した複線2

⑤ 複線化の状況

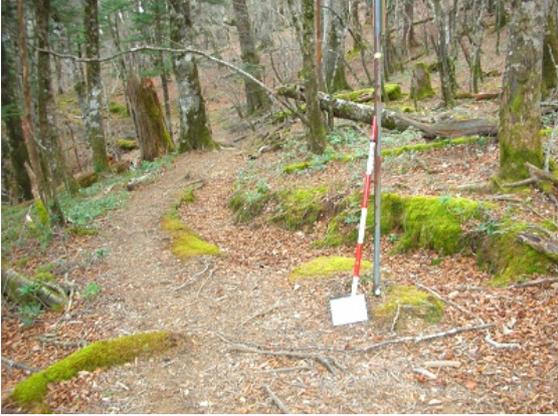
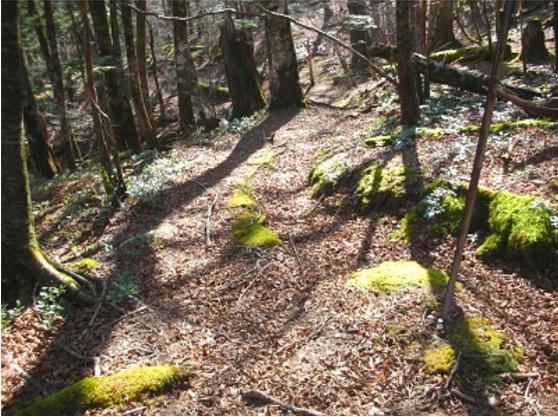
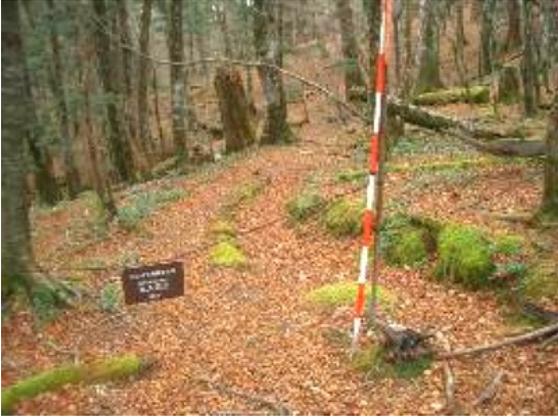
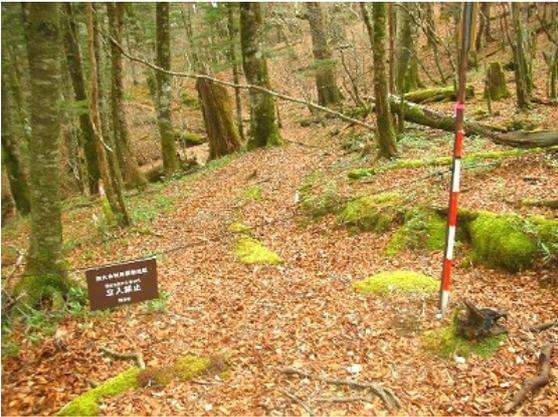
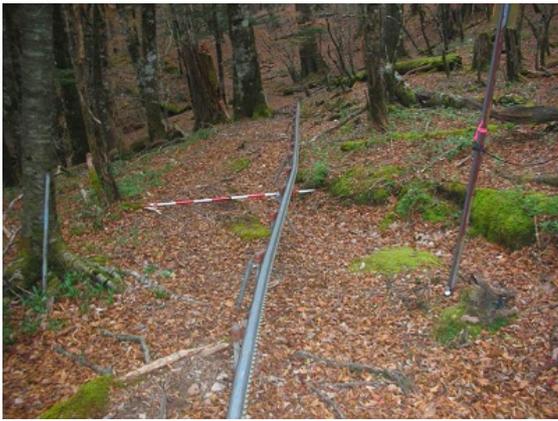
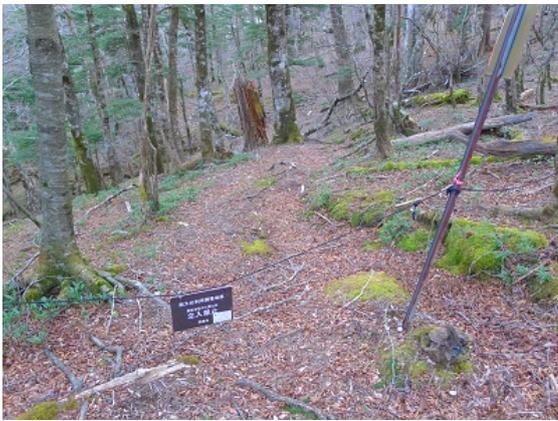
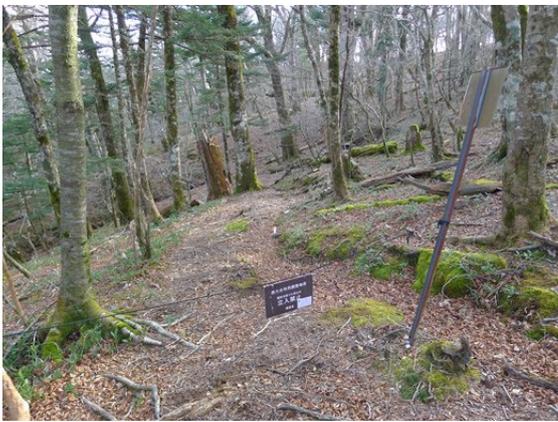
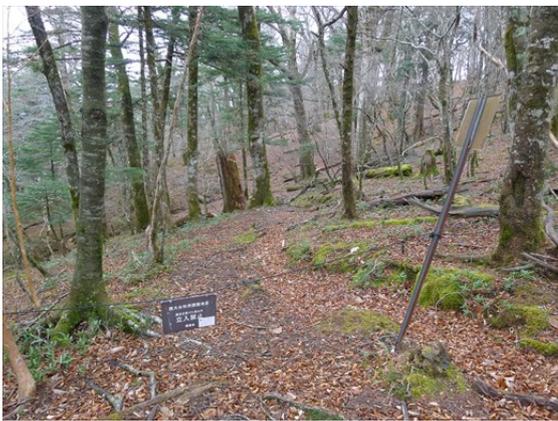
M-28 (1)	M-28 (2)
平成18年度 (11月16日)

種 類	<input type="checkbox"/> 洗掘 <input checked="" type="checkbox"/> 複線化 <input type="checkbox"/> 裸地化 <input type="checkbox"/> 他(                    )
平成 18 年度	<ul style="list-style-type: none"> <li>原因：軽度の洗掘による</li> <li>長さ：9 m</li> <li>※既に新ルートが主となっている。また、同地点から西側の尾根に向かう別のルートも形成されている。</li> </ul>
平成 19 年度	・特に変化はない。
平成 20 年度	・特に変化はない。
平成 21 年度	・特に変化はない。
平成 22 年度	・複線化には特に変化なし。植生にも大きな変化はないが、モノレール設置工事により、一部に、植生（コケ類）の衰退がみられた。
平成 23 年度	<ul style="list-style-type: none"> <li>複線化は特に変化なし。</li> <li>植生（コケ類）は衰退傾向にある。</li> </ul>
平成 24 年度	<ul style="list-style-type: none"> <li>複線化は特に変化なし。</li> <li>植生（コケ類）は特に変化なし。</li> </ul>
平成 25 年度	<ul style="list-style-type: none"> <li>複線化は特に変化なし。</li> <li>植生（コケ類）は特に変化なし。</li> </ul>

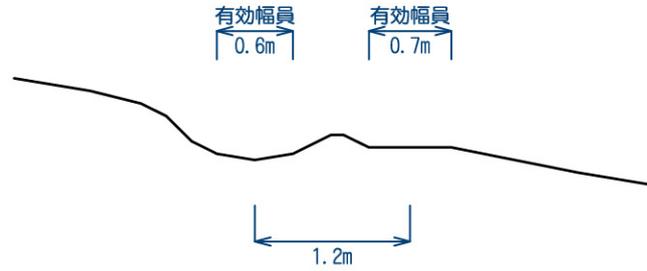
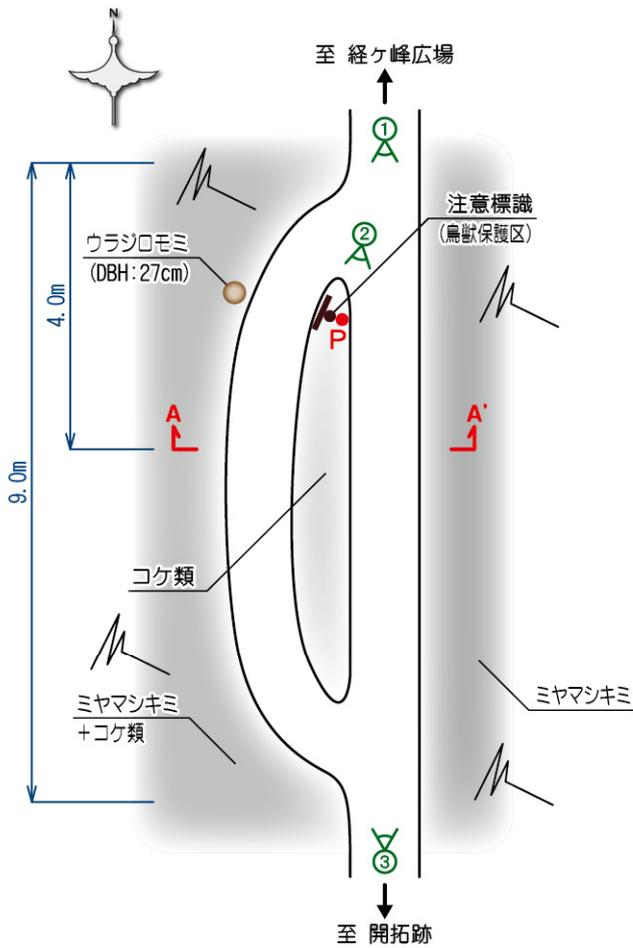
現況模式図

① 全景1

② 植生の状況

③ 全景2

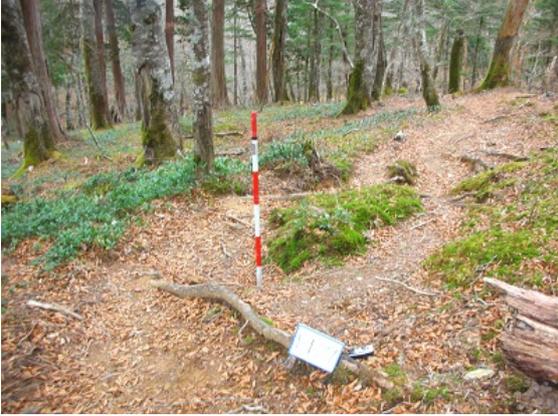
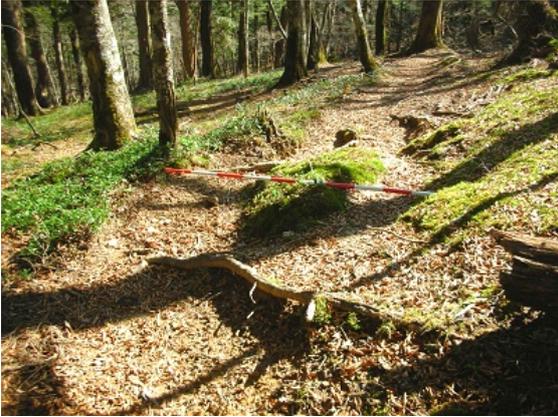
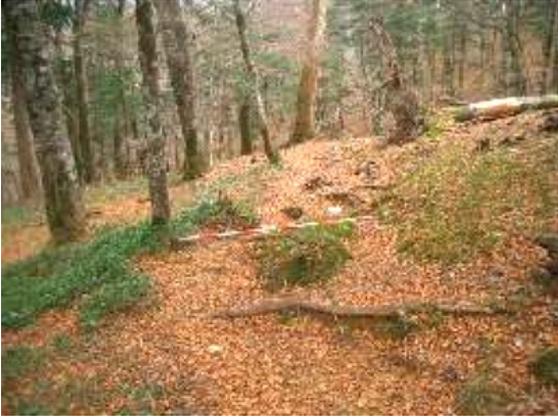
M-29 (1)	M-29 (2)
平成18年度 (11月16日)

種類	<input type="checkbox"/> 洗掘 <input checked="" type="checkbox"/> 複線化 <input type="checkbox"/> 裸地化 <input type="checkbox"/> 他( )
平成 18 年度	・原因：明確な理由はない ・長さ：6 m
平成 19 年度	・特に変化はない。
平成 20 年度	・特に変化はない。
平成 21 年度	・複線化は解消傾向にある。植生（コケ類）も回復傾向にある。
平成 22 年度	・複線化は解消傾向にある。植生（コケ類）も回復傾向にある。
平成 23 年度	・複線化は解消傾向にある。 ・植生は特に変化なし。
平成 24 年度	・複線化、植生ともに特に変化なし。
平成 25 年度	・複線化、植生ともに特に変化なし。

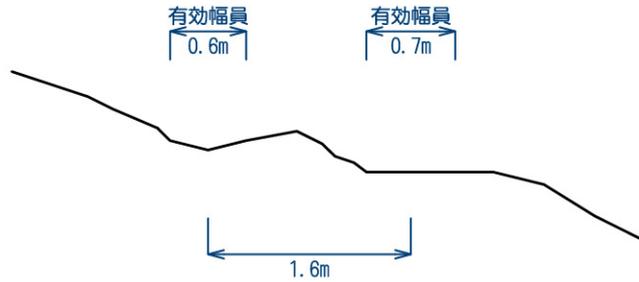
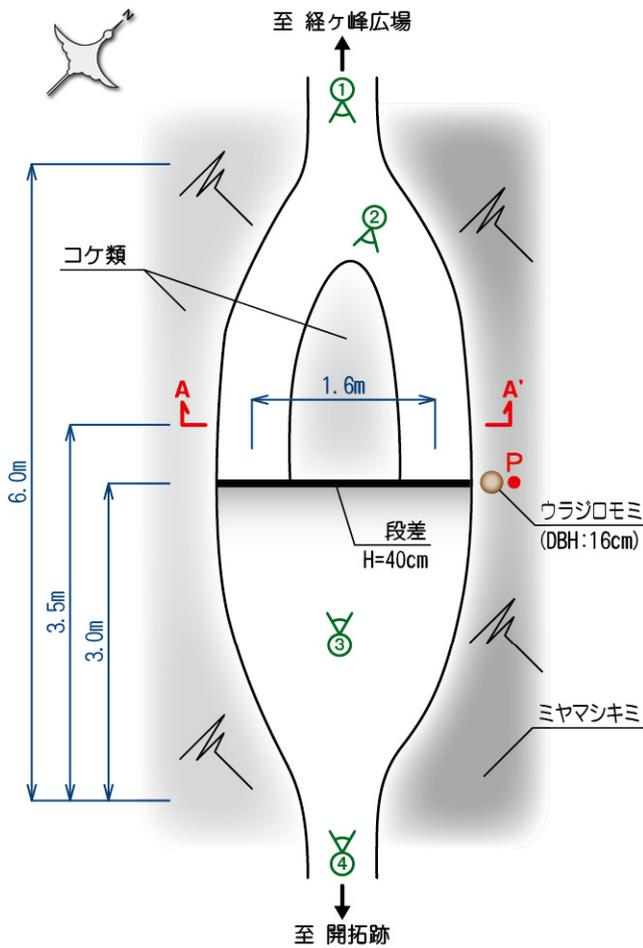
路線名	大台ヶ原周回線	地点番号	M-29
-----	---------	------	------

③ 段差の状況

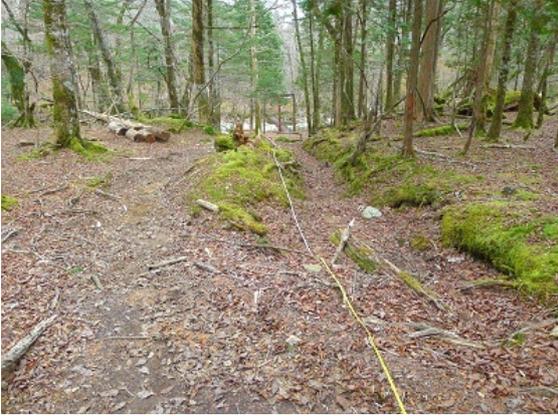
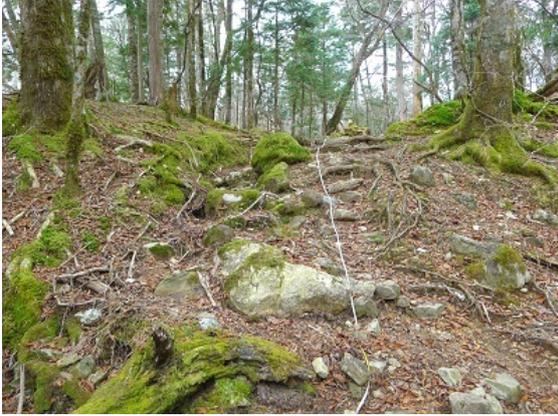
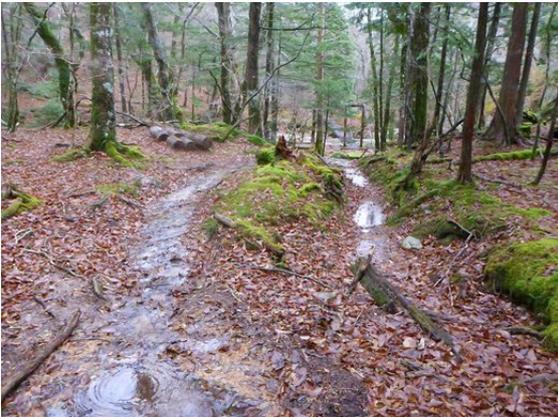
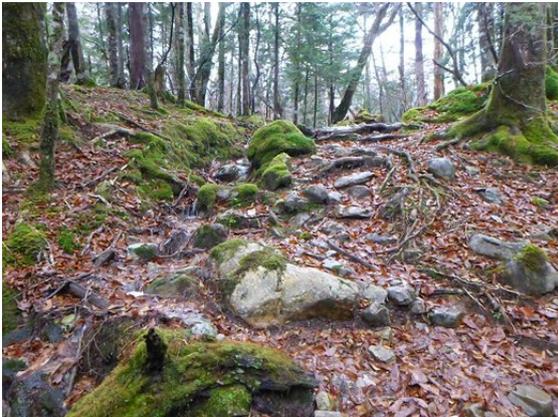
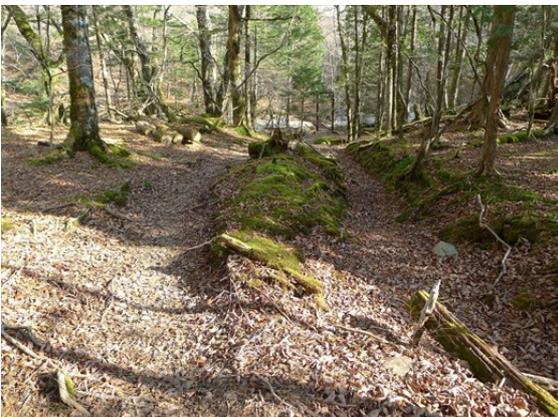
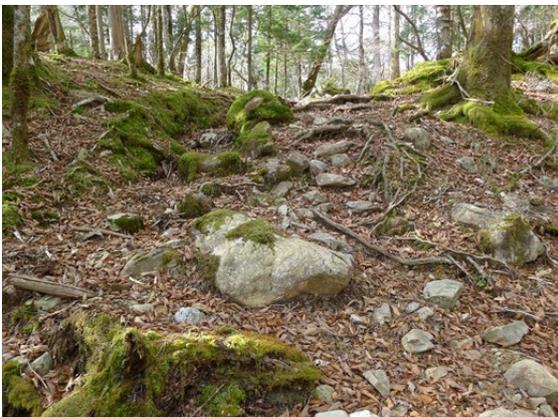
M-30 (1)	M-30 (2)
平成23年度 (11月18日)

種類	<input type="checkbox"/> 洗掘	<input checked="" type="checkbox"/> 複線化	<input type="checkbox"/> 裸地化	<input type="checkbox"/> 他( )
平成 23 年度	<ul style="list-style-type: none"> <li>原因：根上がりと滞水した箇所を迂回するために発生したと考えられる。</li> <li>長さ：21m</li> <li>複線が主線化しつつある。</li> </ul>			
平成 24 年度	<ul style="list-style-type: none"> <li>複線化、植生ともに特に変化なし。</li> <li>複線が主線化しつつある。</li> </ul>			
平成 25 年度	<ul style="list-style-type: none"> <li>複線化、植生ともに特に変化なし。</li> <li>複線が主線化している。</li> </ul>

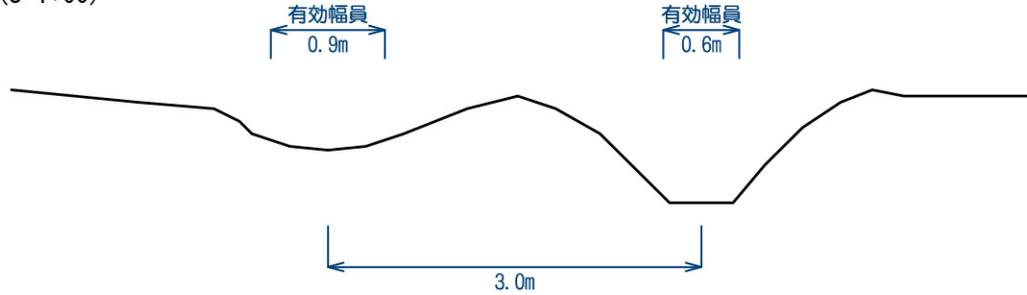
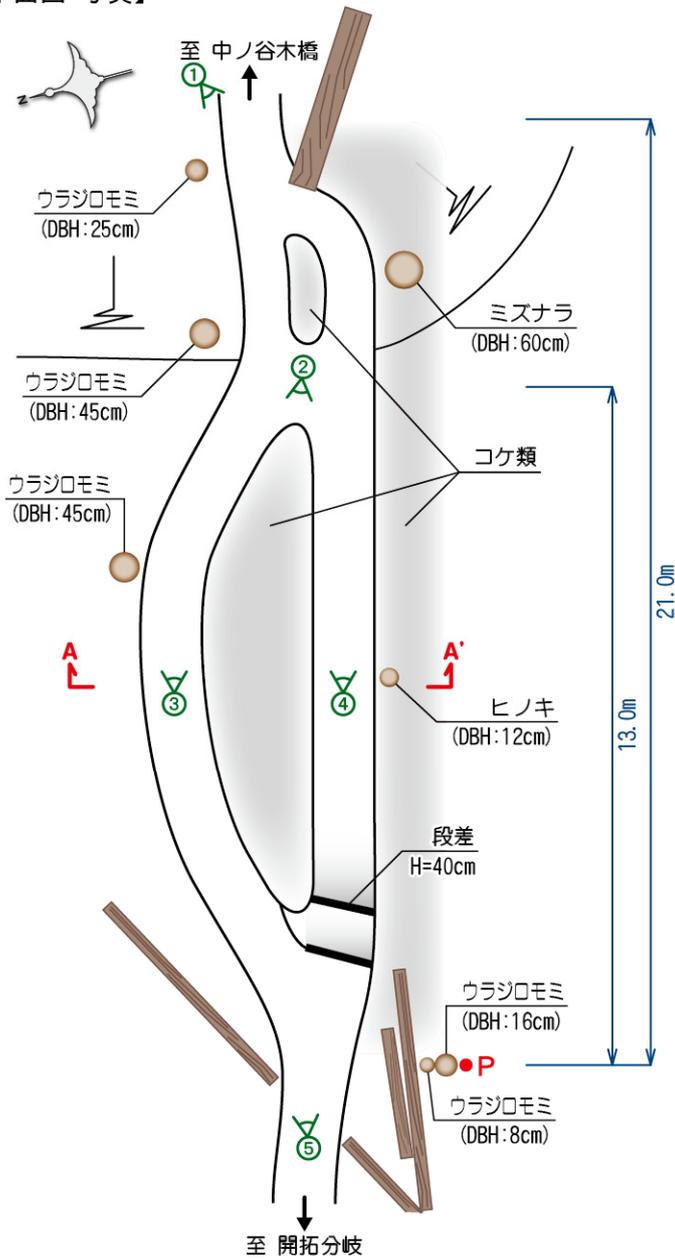
路線名	大台ヶ原周回線	地点番号	M-30
-----	---------	------	------

② 複線化の状況

③ 複線の状況

④ 主線の状況

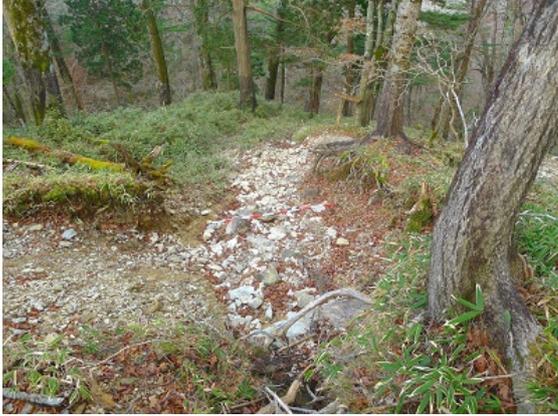
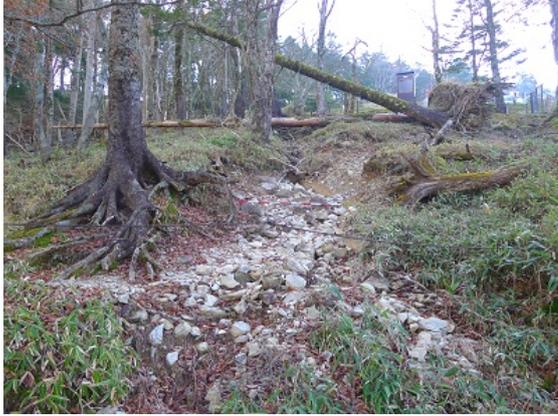
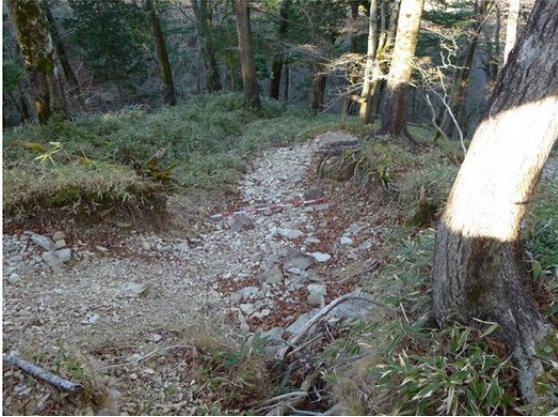
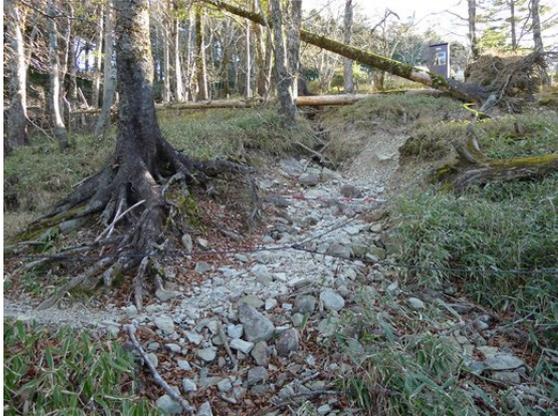
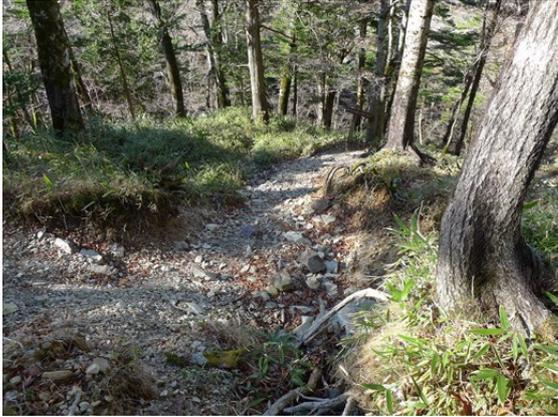
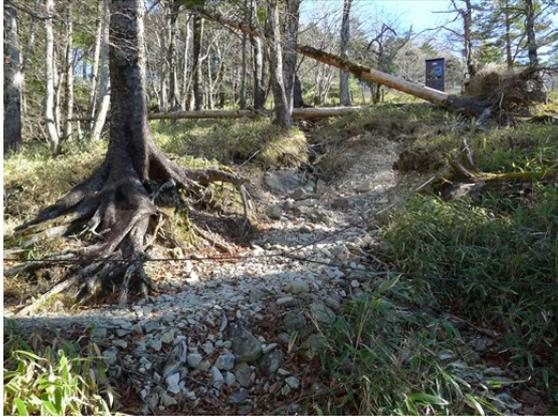
S-10 (1)	S-10 (2)
平成23年度 (11月18日)

種類	<input checked="" type="checkbox"/> 洗掘 <input type="checkbox"/> 複線化 <input type="checkbox"/> 裸地化 <input type="checkbox"/> 他(                    )
平成 23 年度	<ul style="list-style-type: none"> <li>・長さ：6.5m</li> <li>・最大深さ：90cm</li> <li>・原因：歩道外（大台教会裏）からの雨水の流入により洗掘が発生した。</li> </ul>
平成 24 年度	<ul style="list-style-type: none"> <li>・特に変化なし。</li> </ul>
平成 25 年度	<ul style="list-style-type: none"> <li>・特に変化なし。</li> </ul>

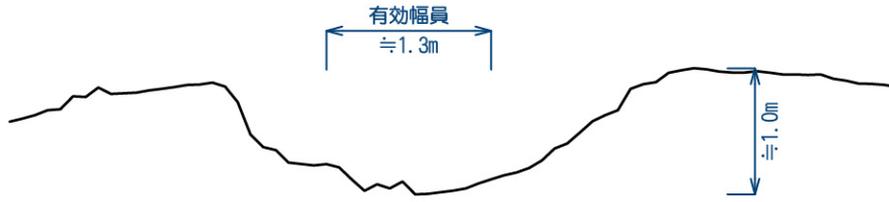
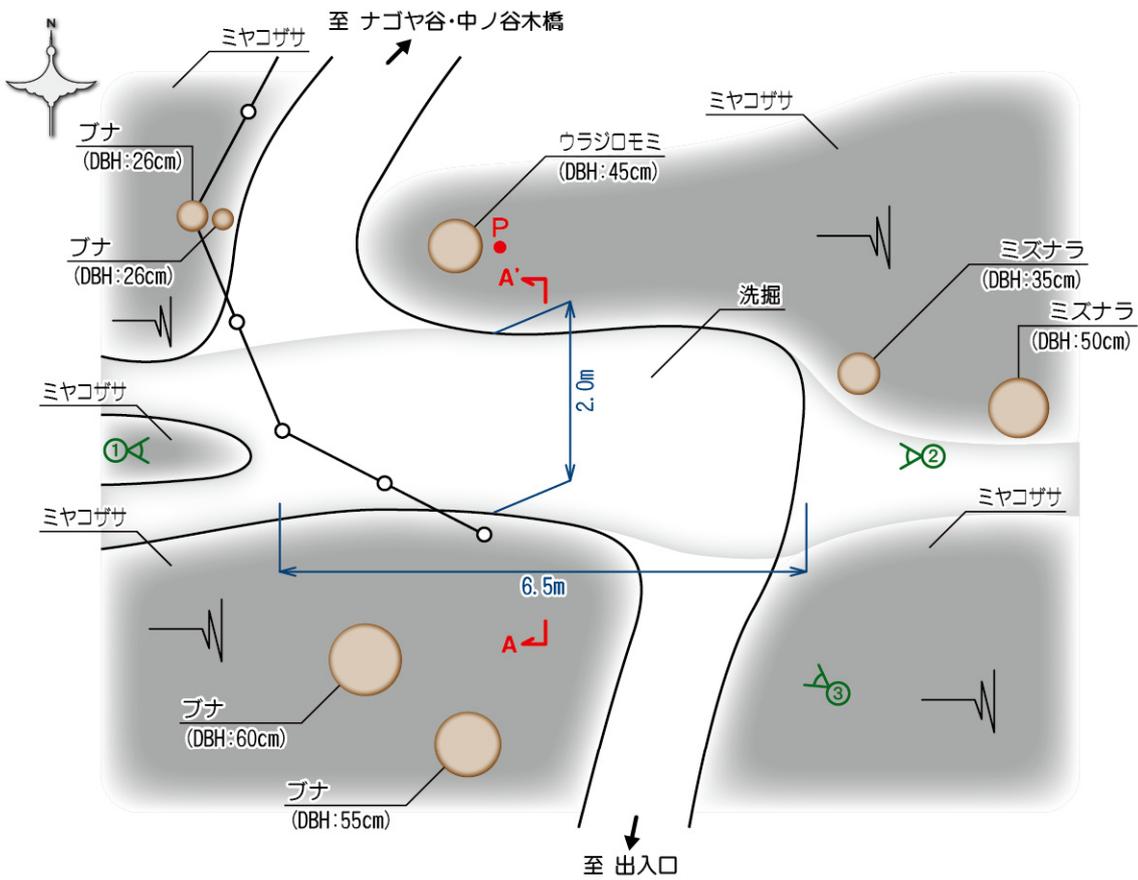
線名	大台ヶ原周回線	地点番号	S-10
----	---------	------	------

① 洗掘の状況 1
